## Un TVC "Monitorizzato"

Durante l'intervento siamo passati attraverso alcune parti importanti di questo TVC. L'ausilio del computer è stato determinante per la soluzione del problema

## a cura di Flavio Criseo - 2ª e ultima parte

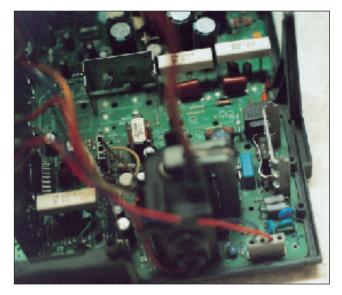
Il finale orizzontale si è interrotto dopo che lo spegnimento saltuario del TVC si manifestava da giorni nel nostro laboratorio.

Foto 4 - Il finale orizzontale da noi sostituito durante l'intervento. Si notino le dimensioni ridotte dell'aletta di raffreddamento sul quale è fissato. Nelle vicinanze il trasformatore pilota orizzontale e il condensatore ad alto isolamento, anch'esso sostituito

La **Foto 4** mostra la posizione del finale di riga da noi sostituito unitamente al condensatore C707.

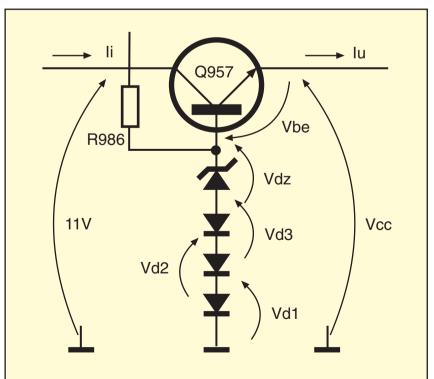
Per comprendere meglio quanto detto si veda la **Fig. 3**: il transistore Q957 opera in connessione a collettore comune.

Fig. 3 - Connessioni specifiche del transistore Q957. L'importanza di questo stadio di alimentazione è primaria

Guardando sempre la Fig. 3 è possibile capire come il transistore Q957 opera in regione normale diretta; la sua Vbe è infatti:

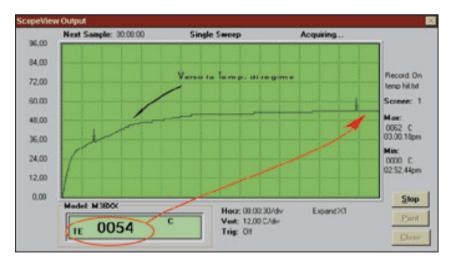
Fig. 4 - Fasi iniziali relative al monitoraggio del nostro TVC. La temperatura tende ai valori di regime in pochi minuti

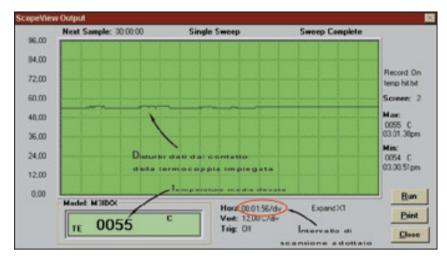
Fig. 5 - Dopo molto tempo la temperatura sembra regolare

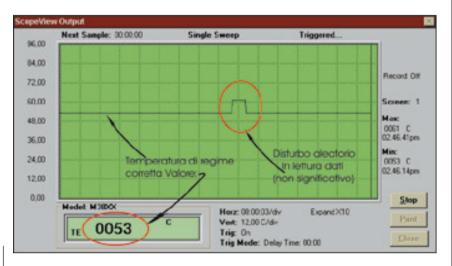
Fig. 6 - Il disturbo visibile nella figura è dato dallo spostamento della termocoppia durante i controlli
