Una strada alternativa

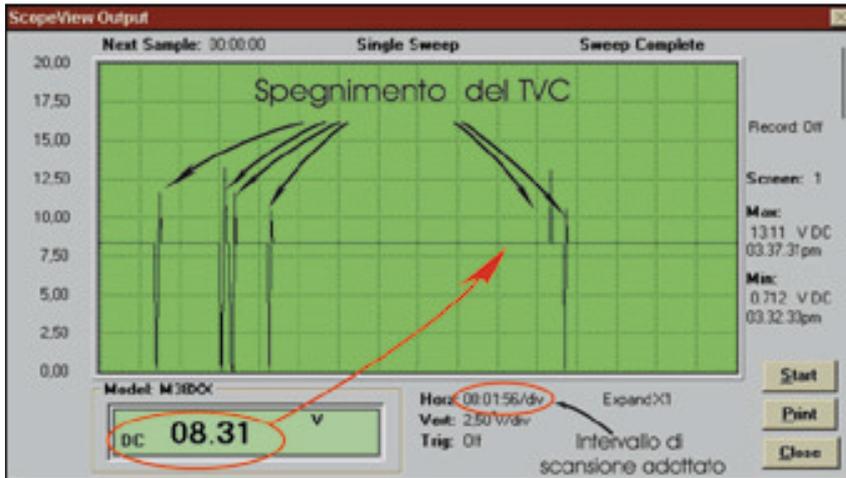
Fig. 7 - Finalmente qualche informazione. Si notino i picchi di tensione causati dallo spegnimento e dall'accensione in tempi brevissimi

La Fig. 7 parla chiaro: il TVC si è spento ben cinque volte in un intervallo di tempo di circa venticinque minuti; come si può notare la tensione al pin 1 dell'integrato scende a 0 V per tempi brevissimi per poi risalire ai valori normali negli istanti immediatamente successivi.

I rilevamenti confermano che al momento del riavvio la tensione al pin 1 raggiunge dei picchi di circa 13,11 V com'è visibile nel secondo picco da sinistra e dal rilevamento numerico alla destra della griglia di rilevamento (Max 13,11 VDC).

Molto probabilmente il finale di riga ha cessato la sua attività a causa

dei picchi dati dal repentino cambio di stato della sezione di alimentazione e non perché è presente un problema sull'orizzontale.

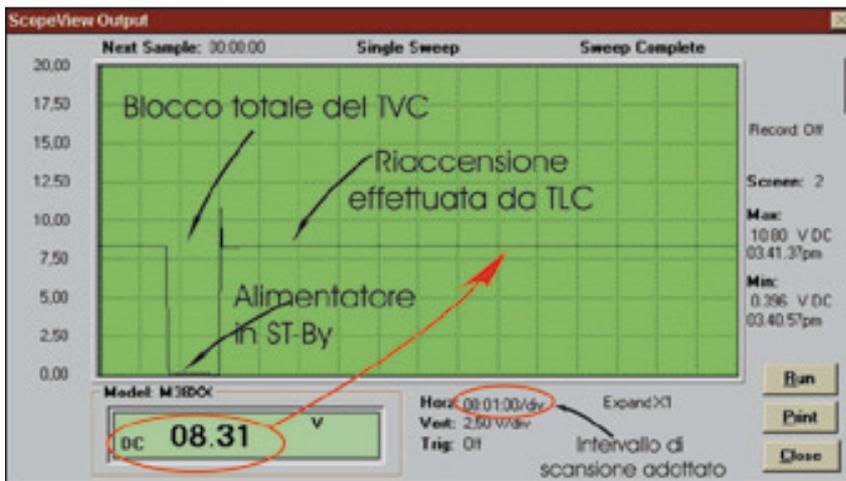
Fig. 8 - L'accensione è riefettuata dal telecomando. Finalmente siamo riusciti a rilevare lo spegnimento totale del TVC

Continuiamo il rilevamento della tensione, vedi **Fig. 8**: è possibile notare che, ad un certo punto, il TVC si spegne completamente e in modo permanente; successivamente il riavvio è effettuato da noi tramite il TLC.

Nei minuti successivi il funzionamento è perfetto, come dimostra la continuità della tensione al pin 1 (vedi parte destra del grafico della stessa figura). Non rileviamo nulla per ore, pertanto ci portiamo a valle dell'integrato stabilizzatore IC951 memorizzando ciò che accade nella **Fig. 9**: si noti come, in un intervallo di rilevamento di otto minuti, il problema si manifesta due volte, mentre per la restante parte del tempo la tensione di uscita è regolare.

Nella Fig. 8 il TVC si è spento definitivamente, questo vuol dire che il blocco in ST-By del Chopper è causato da un comando anomalo che lo pone in attesa.

Il comando anomalo è imposto dal blocco della tensione di IC951, quindi o l'integrato o uno dei condensatori, che ha resistito alle verifiche termiche da noi effettuate, provocano il problema in modo del tutto casuale.

Visto il tempo necessario per arrivare a questa conclusione non ci rimane che fare la cosa più lecita: sostituire C971, C972, D971, IC951.

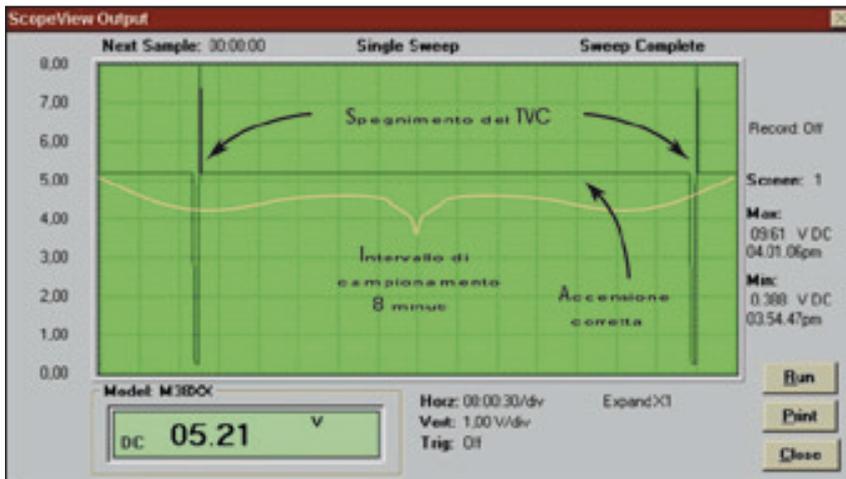
Fig. 9 - Tensione d'uscita al pin 3 dell'integrato IC951. Anche qui sono individuabili alcuni spegnimenti del TVC

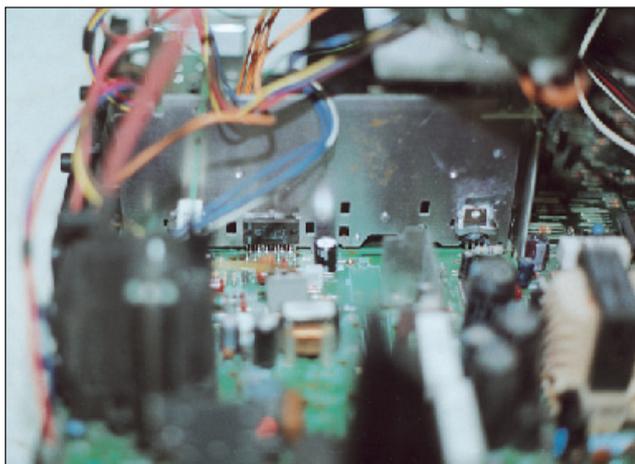
Foto 5 - Ecco il colpevole del problema: la foto mostra il nuovo L7805 montato su aletta unitamente al teflon isolante. A sinistra si può vedere il TDA8350 della Philips

La **Foto 5** mostra dove è posto l'integrato in questione; a destra

IC951 è montato sull'aletta di raffreddamento, alla sua destra si veda l'integrato verticale TDA8350Q più volte sospettato quale possibile causa del problema.

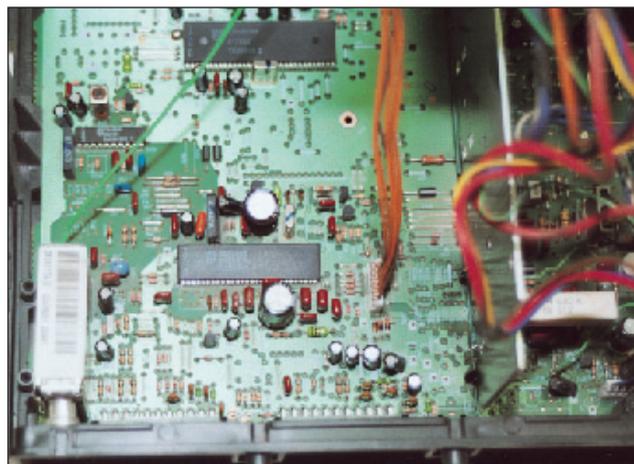
Foto 6 - Nella foto si vede la posizione del controllore sincronismi TDA8843, che, oltre a pilotare lo stadio orizzontale e quello verticale, comunica con la sezione FI e il Tuner

Nella **Foto 6** si vede la posizione del controllore sincronismi TDA8843, che oltre a pilotare lo stadio orizzontale e quello verticale, comunica con la sezione FI e il Tuner. Ci sembra doveroso sottolineare che, durante la ricerca del problema, abbiamo posto "sotto osservazione" altre tensioni secondarie e in particolare le tensioni negli stadi di comparazione composti dall'integrato IC950 ma senza aver ricevuto indizi significativi.

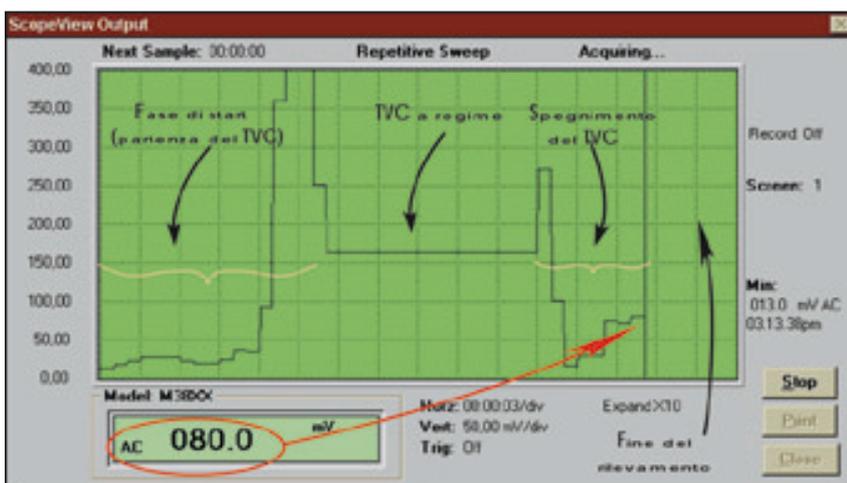
Fig.10 - Ripple a regime e in fase di spegnimento, tutto è nella norma. Rilevamento in ingresso ad IC951

tensioni alternate e ci inseriamo in pianta stabile al pin 1 di IC951 rilevando la **Fig. 10** per un tempo di circa quarantotto secondi.

Effettuiamo l'accensione e lo spegnimento del TVC da TLC per controllare meglio i transistori di salita e quelli di discesa onde verificare eccessi di Ripple in questa fase, ma tutto sembra regolare.

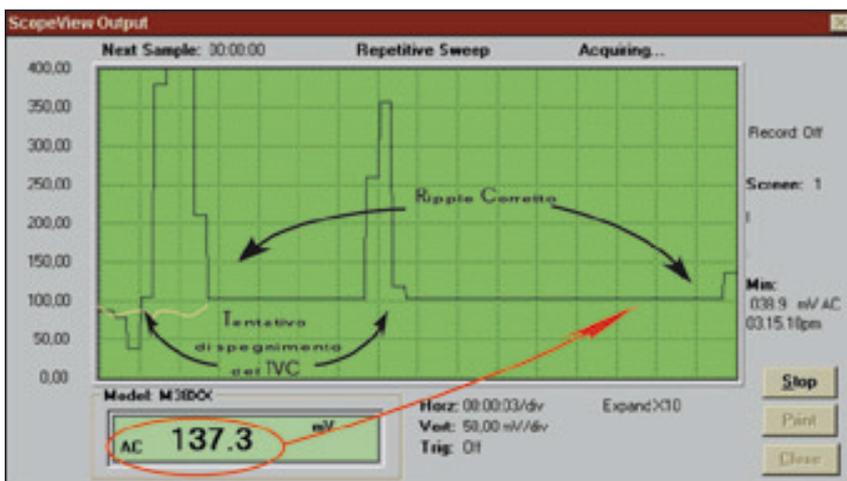
Fig. 11 - Ripple in uscita dell'integrato; anche qui non si hanno valori eccessivi

Rieffettuiamo la stessa prova a valle di IC951 monitorizzandola nella **Fig. 11** per altri quarantotto secondi; anche in questo caso, a meno di stati non significativi dati dal transitorio di accensione e spegnimento, il ripple è regolare.
