Un Phonola dallo “Zoccolo duro!”

Controllare più volte i componenti causa di un difetto, senza individuarli, può portare a numerose ore di lavoro. Se nel funzionamento discontinuo ci si mette anche l'interruttore di rete, tutto diventa più complicato

a cura di Flavio Criseo

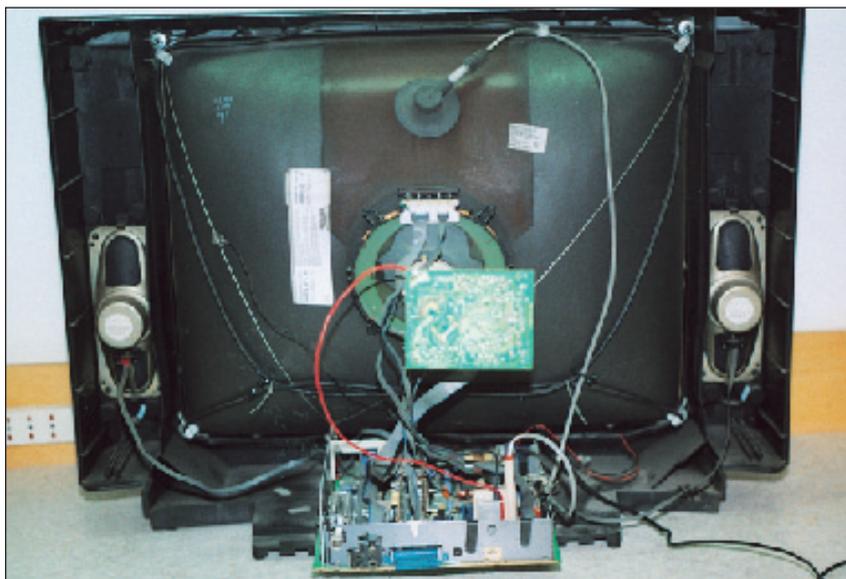
Estraendo lo schienale del nostro TVC il telaio si presenta posto come in **Foto 1** (per correttezza

confessiamo che la foto è stata scattata alla fine della riparazione e non all'inizio ma, componenti nuovi a parte, lo chassis si presenta come mostrato). L'intervento ci ha portato a operare su varie sezioni: deflessione orizzontale, deflessione verticale, stadio Est-Ovest, controllo sincronismi, alimentatore.

Foto 1 - Tolto lo schienale il G110 della Phonola si presenta in queste condizioni

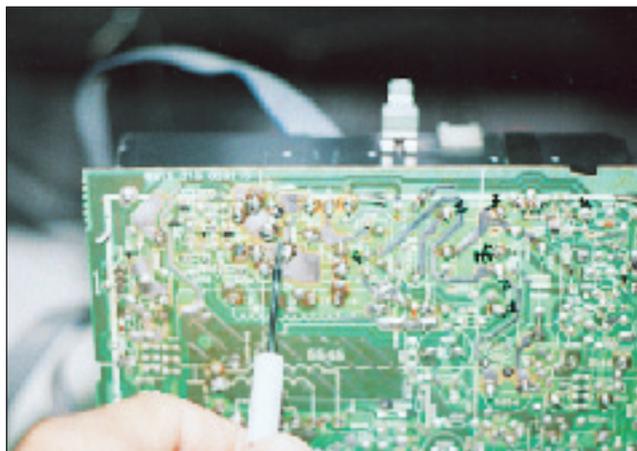
La **Foto 2** mostra il nuovo resistore montato provvisoriamente sul lato piste mentre, sulla destra, sono visibili alcuni numeri di riferimento da noi tracciati durante l'intervento.

Controlliamo il transistor 7533 (nella Foto 2 è visibile la sua posizione fra i punti 3 e 4 segnati con il pennarello), ma senza rilevare nulla di anomalo.

Foto 2 - La resistenza di polarizzazione del finale di riga montata provvisoriamente sul lato saldature

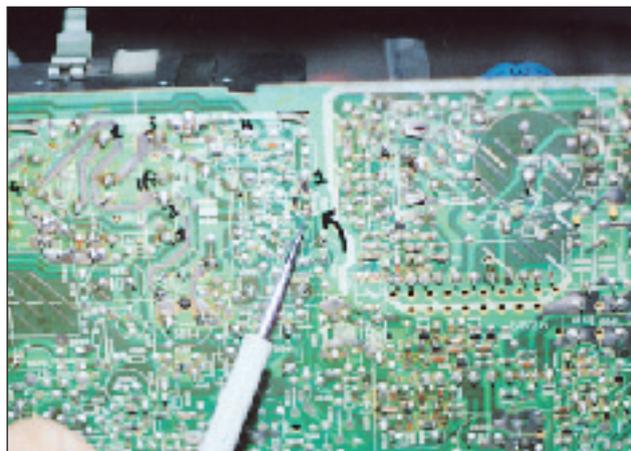
La bobina di linearità L5554 e l'induttore 5549 sembrano in buono stato mentre il fusibile 1534 da 315 mA è interrotto.

Nella Foto 3 è possibile vedere il condensatore 2550 (poco a sinistra dal nostro cacciavite) responsabile della correzione ad "S" del segnale di riga. Colleghiamo il TVC con il nostro variac e diamo tensione (circa 170 V).

Foto 3 - La posizione del fusibile per la Est-Ovest! Durante la ricerca è stato trovato interrotto

Inseriamo un nuovo fusibile al posto del 1534 nella sezione Est-Ovest (la sua posizione è visibile nella Foto 3).
