### **Non molliamo la presa!**

### **Ipsa Facto!**

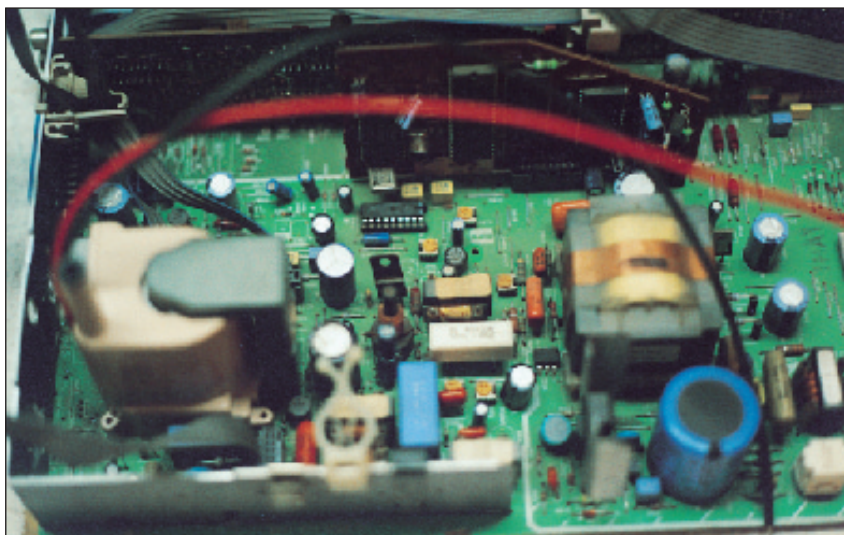
**Foto 4 - TDA2579 al centro della foto! Poco sotto si noti la posizione del driver orizzontale**

Appena rilevata una temperatura di  $55^{\circ}\text{C}$  togliamo subito energia, l'assenza di segnale d'onda alla base del driver ci lascia un po' perplessi, ma i componenti gravitanti attorno al BF819 e il BJT stesso sono intatti.

Sostituiamo il TDA2579 avendo posto fra esso e le piste uno zoccolo come visibile in **Foto 4** (si veda l'integrato poco sotto il modulo televideo al centro della foto).

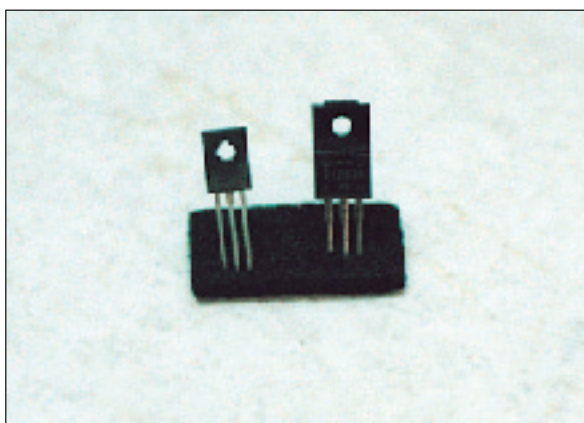
**Foto 5 -  
La nuova coppia  
di finali per  
la deflessione  
verticale;  
a destra è visibile  
il 2SD1267**

Dissaldiamo i seguenti componenti: il transistor 7502 e il 7503, il primo è in avaria mentre il secondo sembra in buone condizioni.

In prima battuta possiamo dire di aver trovato un altro problema del TVC; ad ogni modo, la **Foto 5** mostra la nuova coppia di transistori un attimo prima del montaggio sullo chassis. Nella Foto 2 è possibile vedere ove sono situate le piazzole per le loro saldature (sul bordo sinistro dello chassis).

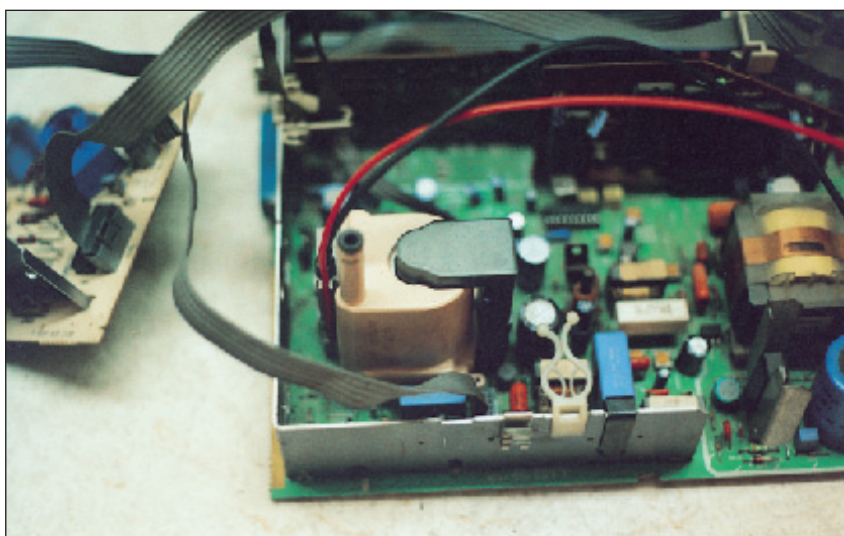
**Foto 6 - Il nuovo trasformatore di riga privo del cavo AHT**

Alla luce dei fatti, i sospetti cadono sul trasformatore di riga, in quanto la sezione di deflessione è in buona salute, l'integrato TDA è nuovo, il driver è in salute e la sezione Est-Ovest è momentaneamente sconnessa.

Inseriamo un nuovo finale e i transistori citati, avviamo il variac ma il finale scalda fortemente! Questa volta non ci possono essere dubbi, dobbiamo sostituire anche il trasformatore di riga 5545.

Il nuovo trasformatore di riga è visibile in **Foto 6**; saldato il componente togliamo il modulo RGB dal TRC (Tubo raggi catodici) e, con non poco rammarico, troviamo lo zoccolo del cinescopio nelle condizioni visibili in **Foto 7**.

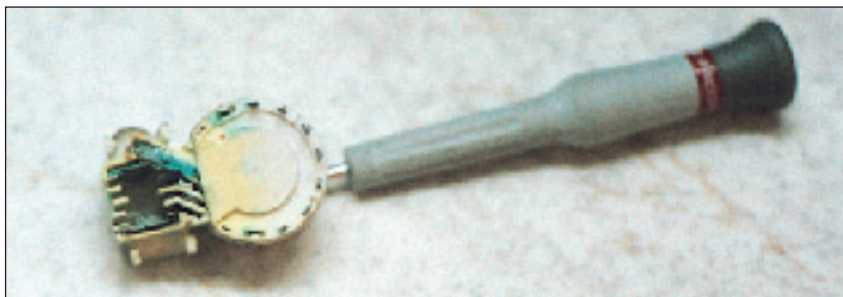
Il contatto della G2 è letteralmente corrosivo, mentre quasi tutti i piedini sono in pessime condizioni.

**Foto 7 - La forte ossidazione si presenta di colore verdastro. Segno evidente del flusso elettronico che ha corrosato i contatti invecchiandoli irrimediabilmente**

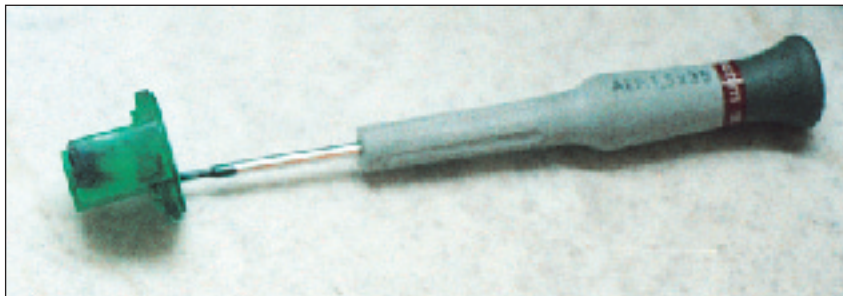
Anche il connettore maschio posto sul TRC è in pessimo stato; la **Foto 8** mostra come all'estremità

**Foto 8 - Anche se con un po' di difficoltà siamo entrati in possesso di un nuovo innesto per il TRC; questo della foto è ormai "andato!"**

la plastica si sia fusa a causa di continue scariche elettriche... non c'è da stupirsi se il trasformatore è in avaria.

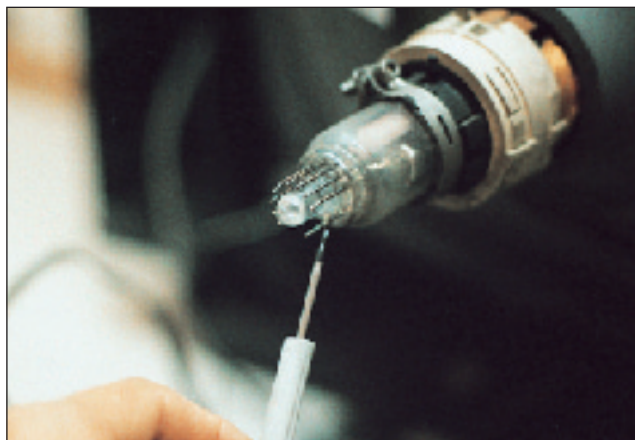
**Foto 9 - Sono visibili le forti incrostazioni sui contatti del TRC ... il trasformatore non avrebbe potuto avere una vita molto lunga**

Torniamo sul nostro TVC, dopo due giorni, con un nuovo zoccolo e un nuovo supporto plastico; prima di montare il tutto decidiamo di togliere le incrostazioni presenti sui contatti del TRC che è possibile vedere in **Foto 9**. Qualora dovesse essere necessario effettuare lo stesso intervento sul TRC, consigliamo la massima prudenza e l'impiego di carta abrasiva finissima per non sollecitare eccessivamente il vetro del tubo.

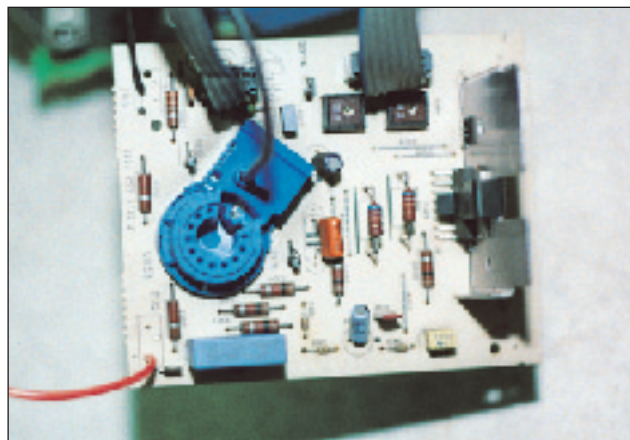
**Foto 10 - Attenzione a non invertire i cavi! Il nero è relativo al Fuoco e va inserito nello zoccolo, il rosso (la G2) è da saldarsi sullo stampato**

Nella **Foto 10** è visibile il nuovo zoccolo con i cavi del nuovo trasformatore di riga già inseriti.
