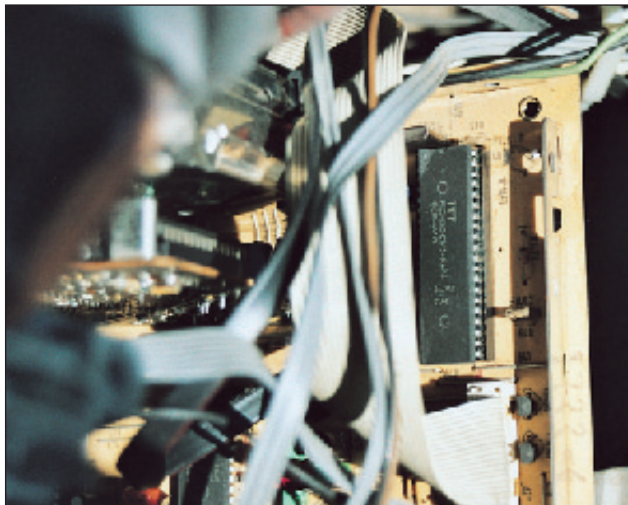
**Foto 10 - Microcontrollore IC1451. Per un attimo abbiamo temuto per la sua incolumità**

C2 posto sotto lo schermo metallico a sinistra dell'interruttore di rete, che impartisce dei comandi "Random" al Micro-controllore IC1451 (visibile in **Foto 10**) con particolare preferenza sulla funzione Teletext, Colore e PR+.

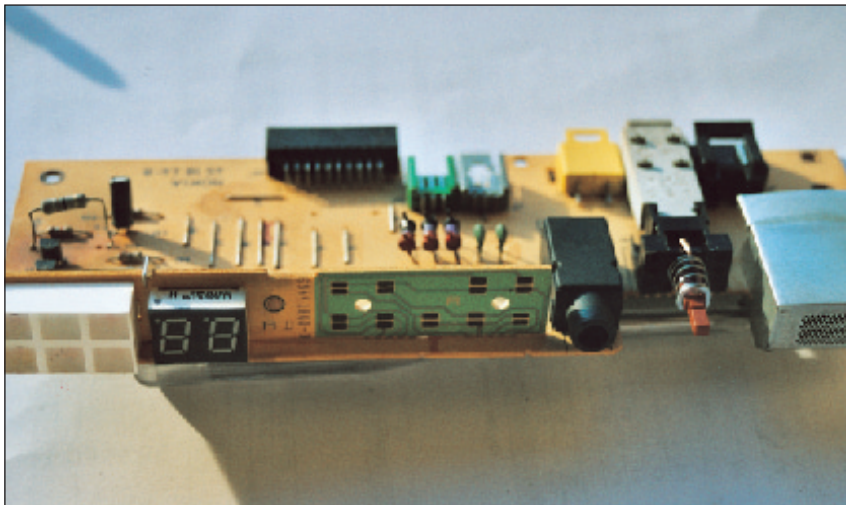
**Foto 11 - Tolta la key-board e liberato lo stampato ecco come si presenta la sezione display del TVC**

La procedura per dissaldare il condensatore elettrolitico C2 non è particolarmente complessa, lo è stata invece l'estrazione del modulo in cui, oltre questo elemento, si trovano anche la Key-board, il display, la presa per le cuffie e l'interruttore principale.

Per estrarre lo stampato, visibile in **Foto 11**, è importante svincolare tutto il supporto plastico sul quale è montato.

È possibile estrarre quest'ultimo agendo con un cacciavite ai lati dello stesso: sono presenti dei dentini plastici sia a destra sia a sinistra (attenzione alla loro fragilità).

Una volta estratto il pannello frontale, si devono sganciare tutti i morsetti e il connettore connesso al flat-cable principale.

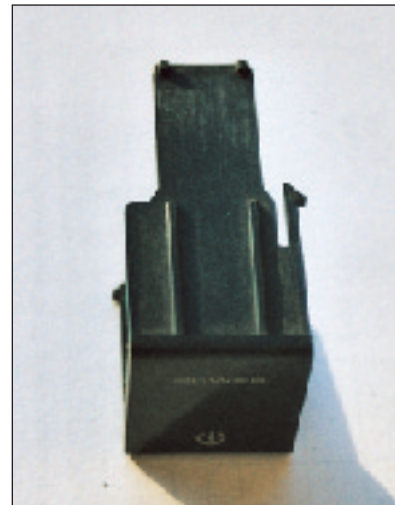
**Foto 12 - Attenzione al dentino visibile a destra. Nella parte inferiore è presente un altro dentino sul lato sinistro**

Estratto il modulo bisogna prestare attenzione al tasto connesso internamente all'interruttore principale (vedi **Foto 12**).

È indispensabile togliere questo tasto perché sotto di lui sono nascoste due viti. Per estrarre il tasto bisogna premere contro i due dentini plastici (uno si trova sul lato superiore, l'altro nella parte inferiore).

Appena premuti i dentini è necessario spingere tutto il copritasto verso l'esterno finché non si svincola totalmente.

Prima di eseguire questa operazione si tenga presente che sotto il tasto c'è una molla (cercate di non perderla com'è successo a noi!).
