Decoder capriccioso e telecomando Random

Affrontando l'intervento sulla sezione PAL/SECAM del decoder Pioneer SD25, ci si è accorti che il TVC avrebbe avuto altri problemi se non si fosse intervenuti tempestivamente. Ecco com'è andata

a cura di Flavio Criseo

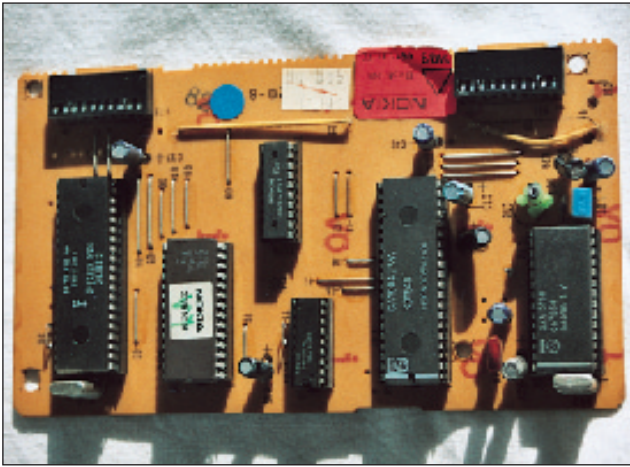
Di tanto in tanto il Teletext (in Foto 1 è possibile vedere il modulo completo) entrava in funzione e sovrapponeva i caratteri di una pagina all'emittente sintonizzata in quel momento.

Foto 1 - Modulo Teletext. Ad una prima analisi è stato uno degli imputati principali

Siamo poi passati al modulo Teletext (vedi Foto 1): abbiamo tolto il modulo dallo chassis e abbiamo eseguito svariate saldature. Inserito il modulo nei connettori dello chassis abbiamo acceso il TVC e abbiamo controllato se accidentalmente il Teletext entrasse in funzione.

Tutto sembrava funzionare, il televideo interveniva solamente impartendo il comando dal TLC e mai casualmente.

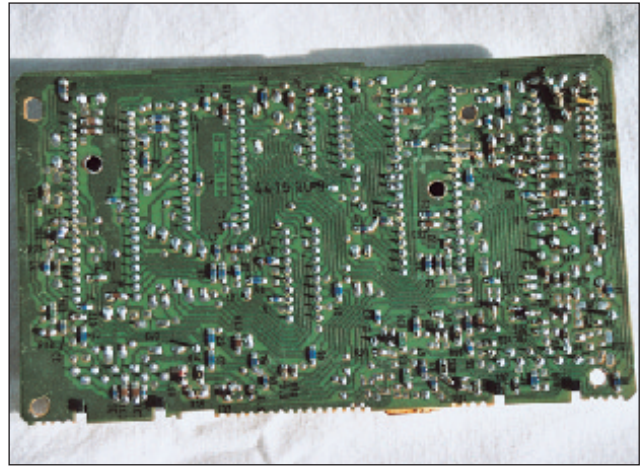
- Il telecomando è "poca roba", ... saranno mezze scariche le batterie;
- Il Teletext, poiché entra in funzione saltuariamente, sarà affetto da qualche falso contatto sul proprio modulo (si veda la Foto 2 per il lato saldature);

Foto 2 - Lato saldature della sezione Teletext

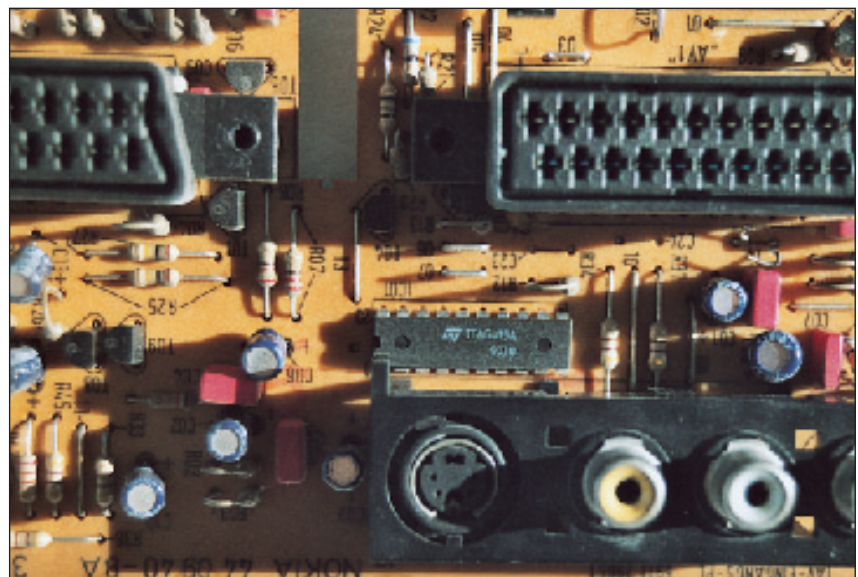
Foto 3 - Sezione Scart 1, Scart 2 e sezione RCA/S-Video. Si noti la presenza del TEA6415
