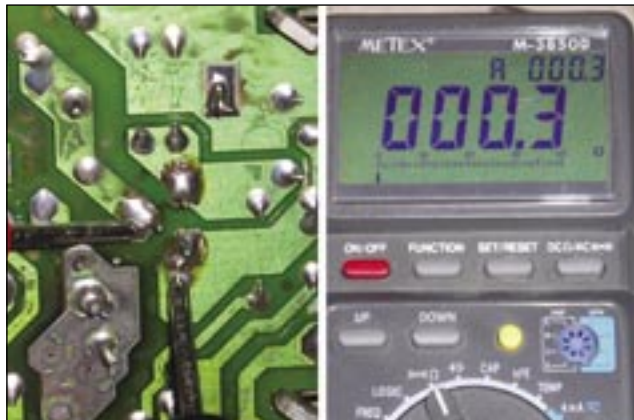
**Foto 8 - Primo controllo a verifica dei nostri ragionamenti: la B-C è in forte cortocircuito**

sull'avvolgimento principale del trasformatore, l'interruzione della sua saldatura ne ha impedito il suo intervento. L'extra tensione presente ha quindi superato la BreakDown del

diodo B-C provocando il noto effetto valanga innescato dal forte impatto ionico lacuna-lacuna, elettrone-elettrone. Ai capi di R661 sono arrivati non 16V, bensì 310V.

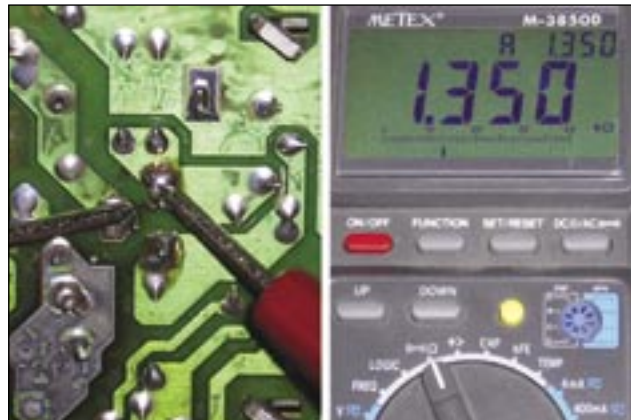
**Foto 9 - La giunzione B-E sembrerebbe funzionante, ma ormai il BJT è da sostituire**
