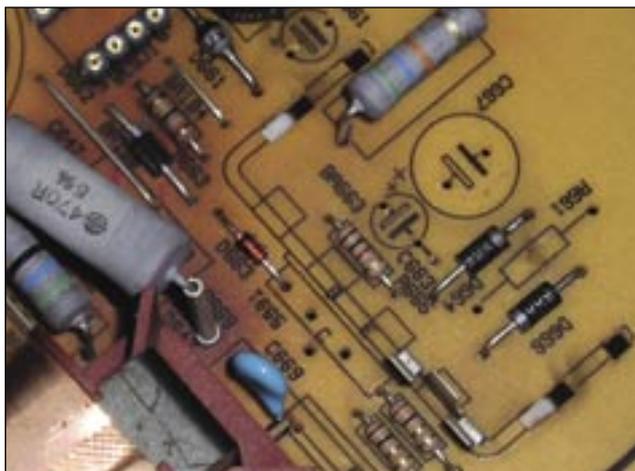
Foto 10 - Prima del montaggio dei componenti citati nel testo utilizziamo uno zoccolo tornito per l'alloggiamento dell'UC3842A

La **Foto 10** mostra la fase preliminare nella quale i componenti da sostituire sono stati dissaldati dallo chassis (aletta di raffreddamento compresa).

Vengono sostituiti C656, C661, C667, C663 e D663 da 3,6 V, R661 da 220 W, IC630, SI600 e il T665 (un MJF18004C).

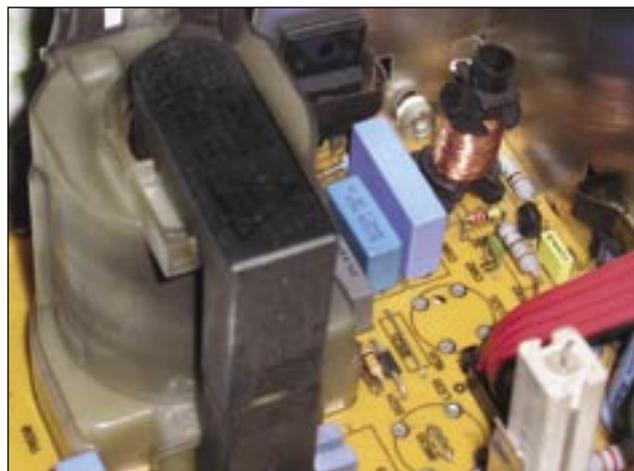
Foto 11 - La sezione di riga si presenta in ottimo stato. Dopo la pulizia e il rifacimento delle saldature più importanti, ogni problema futuro è definitivamente scongiurato

Nella **Foto 11**, invece, è possibile vedere come si presenti la sezione di riga del nostro chassis che, anche se non commentata in queste pagine, è stata comunque oggetto di un controllo e di pulizia generale.
