Una resistenza da "EROE"

Analizzando una riparazione sul telaio AA5 AB della Philips vediamo quali sono i ragionamenti da effettuare correttamente durante un qualsiasi intervento

a cura di Flavio Criseo - 1ª parte

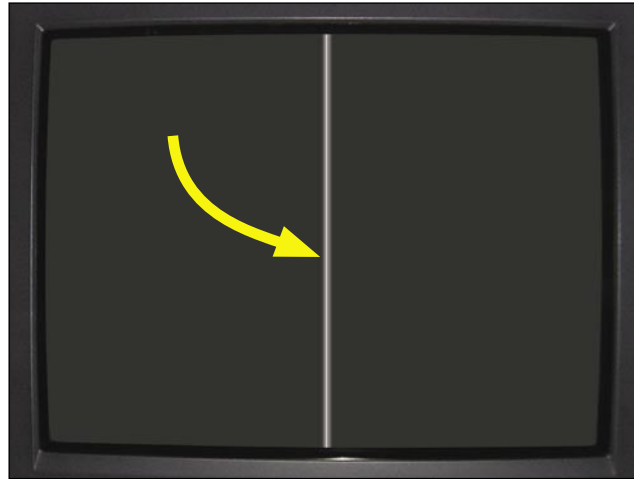
Foto 1 - Il problema visibile sul TRC si presenta con una riga verticale al centro dello schermo

Guardiamo adesso la Foto 1 e vediamo a quale dei due casi è riconducibile il nostro guasto; appare evidente che il circuito di deflessione verticale scandisce il TRC, quindi non funzionerà il circuito orizzontale.

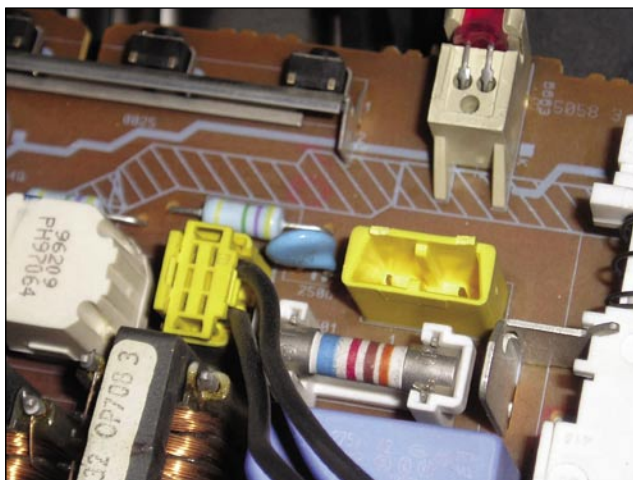
Foto 3 - Il connettore per la tensione di rete è abbastanza delicato, ma il cavo ad esso connesso è molto corto: fare attenzione

Il risultato è visibile nella **Foto 3**: il ferma cavo in plastica si è rotto, pazienza, almeno voi lettori siete avvertiti.

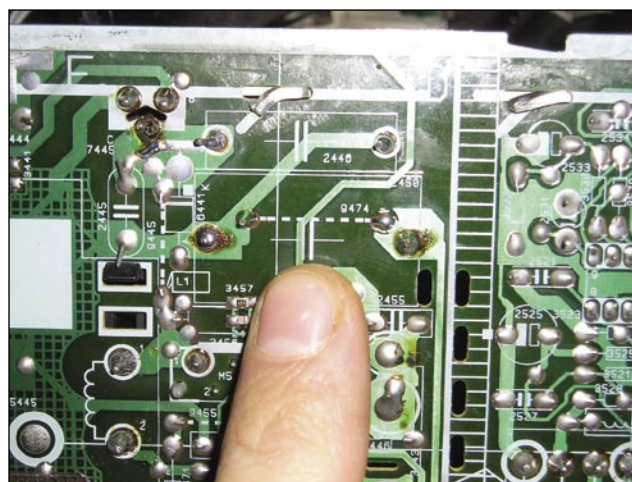
Foto 7 - Il condensatore dedicato alla correzione "S" del raster orizzontale è situato in questo punto dello stampato

Studiamo meglio lo schema di Fig. 2: oltre al transistor di riga 7445 abbiamo il diodo di libera circolazione 6441 che serve a non interrompere la corrente sulla bobina del trasformatore di riga quando il BJT è interdetto. Dato che il comando del 7445 funziona, mentre la scansione non avviene, allora il guasto deve essere lungo la sezione delle bobine orizzontali. Un possibile componente in parziale avaria può essere il condensatore 2450.

Ci portiamo sulla sua posizione nello stampato e rifacciamo solamente le saldature (vedi Foto 7), ma il problema rimane.

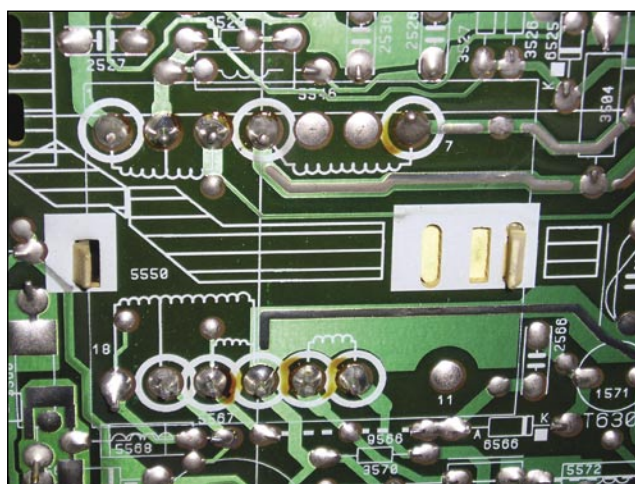
Foto 8 - Trasformatore Switching lato saldature; durante la riparazione le abbiamo rifatte tutte

La **Foto 8** mostra come anche la sezione Supply non sembra avere "stagno difettoso".

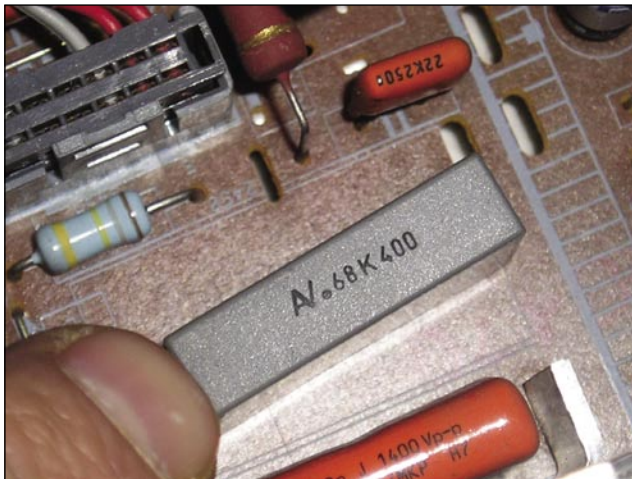
Foto 10 - Ecco il nuovo condensatore impiegato. Il suo collegamento permette la connessione a massa del circuito di riga

Ribaltiamo il telaio e decidiamo di cambiare il condensatore, la sostituzione avviene con un condensatore MKP da 400V (vedi **Foto 10**).

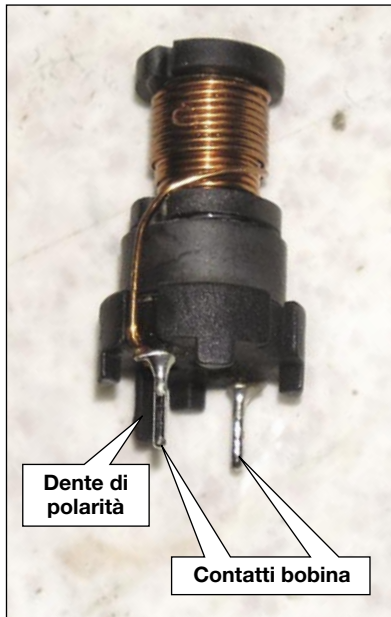
Foto 13 - È possibile vedere la presenza del dente plastico di polarità. Apparentemente l'induttore sembra intatto

Dissaldiamo la 5454 e ne scattiamo la **Foto 13** per evidenziare la presenza del dentino plastico citato in precedenza.

Decidiamo la sostituzione del componente, ma, grazie alla sua estrazione dallo chassis, ci accorgiamo che la resistenza 3454 ha qualche problema.

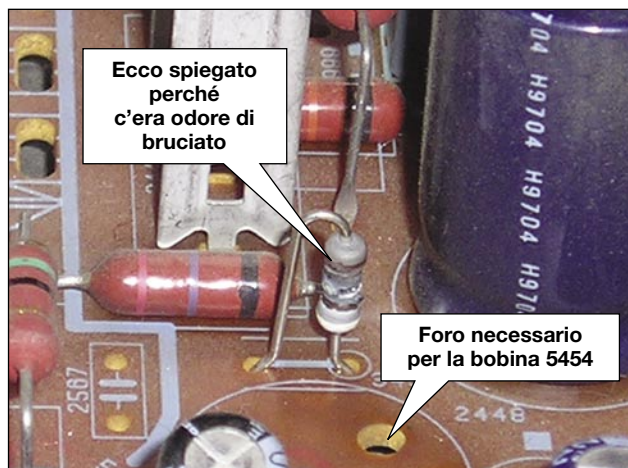
La **Foto 14** non ha bisogno di particolari commenti: il resistore di sicurezza 3454 è stato sottoposto a una corrente molto alta rispetto a quella ammissibile.

Tutto appare chiaro, la deflessione mancava perché la bobina 5454 e il condensatore 2450 erano in parziale avaria; grazie al fatto che la resistenza 3454 non si era ancora distrutta completamente, il transistor di riga "vedeva" ancora un carico corretto sul suo collettore, quindi il TVC non innescava le protezioni.

Foto 14 - Resistore in avaria. L'aver resistito alla forte corrente a cui è stato sottoposto ha evitato la rottura del transistor 7445

Sostituiamo i componenti, in particolare modo la nostra resistenza "eroe" che ha resistito tanto alle sovracorrenti, e accendiamo il TVC: finalmente la scansione orizzontale è effettuata correttamente.

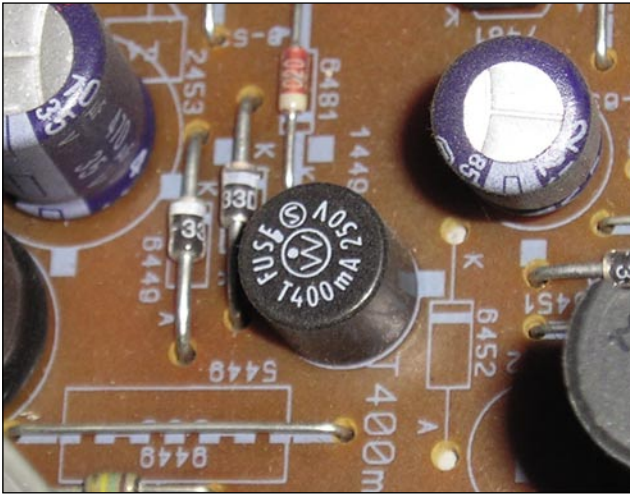
Facendo un veloce controllo sulla sezione secondaria, troviamo il fusibile 1449 interrotto, così come è visibile in **Foto 15**.

Chiaramente è presente un'assenza di carico nella sezione a valle del fusibile o, meglio, il fusibile è stato interrotto a causa di un cortocircuito. Il ramo è visto quindi dal trasformatore 5445 come un ramo aperto, pertanto siamo in assenza di carico.

Foto 15 - Il fusibile 1449. La sua interruzione blocca la scansione verticale del TVC

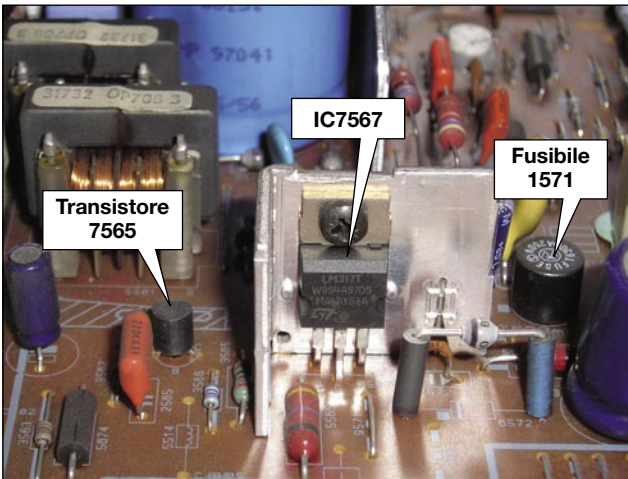
Foto 17 - LM317T (IC7567) e "compagni" presentano dei problemi. Tutto il resto è stato trovato funzionante

Avremmo dovuto controllare cosa accade sul transistor 7565 posto sul pin 1 dell'integrato 7567, ma nessuna tensione è presente sul pin 2 dello stesso! Quindi il transistor non riceve più l'alimentazione.

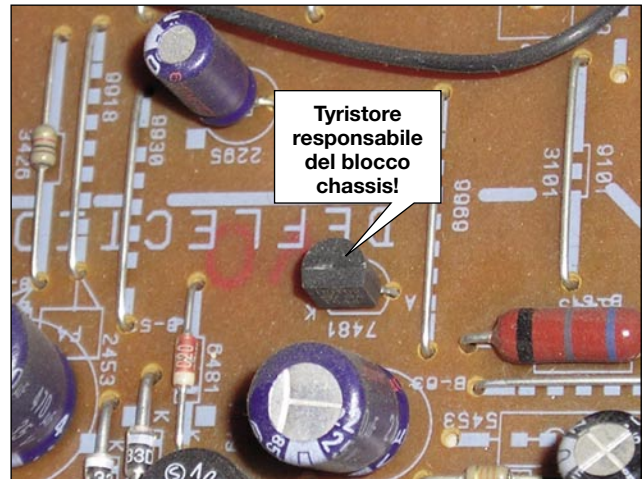
Foto 18 - Tyristore responsabile del blocco TV. Lo zener 6481 è visibile in basso a sinistra

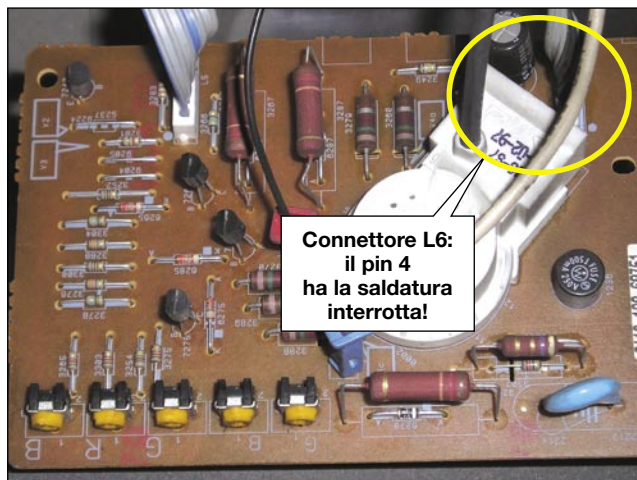
Foto 19 - Il connettore L6 ci ha messo in difficoltà per parecchie ore. La saldatura difettosa è individuabile solo con la lente di ingrandimento
