Un telaio senza controllo

Da un apparentemente semplice intervento possono derivare molte ore di collaudo e fasi di testing

INTERVENTO DEL MESE

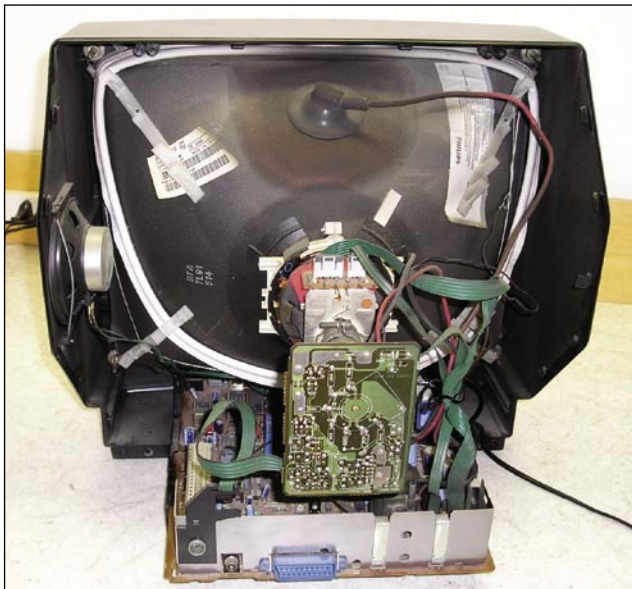
Aperto il Tvc (vedi **Foto 1**) eseguiamo le prime misure voltmetriche.

Foto 1 - Ecco come appare il Tvc alla sua apertura

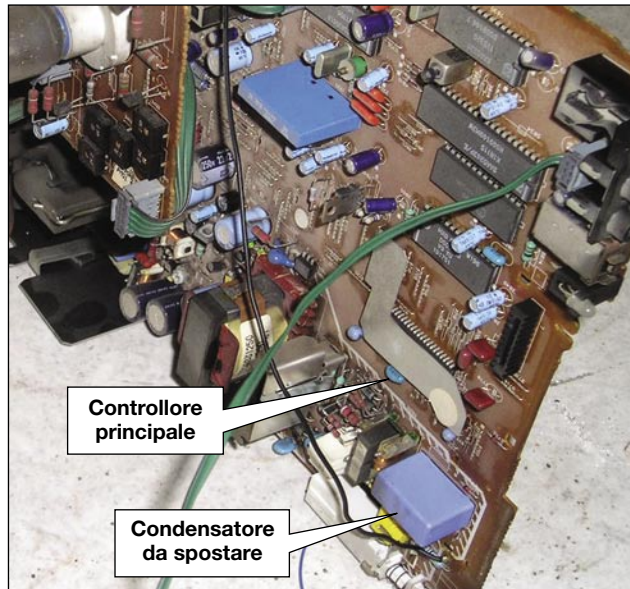
Pensiamo che alcune membrane della tastiera siano difettose ma, alla luce dei fatti, il Tvc si presenta così come visibile in **Foto 2**, senza tastiera.

Come si nota dalla foto, il connettore M6 non presenta la flat cable quindi, ammesso che la tastiera avesse dei problemi, non è la sola a creare il guasto.

Foto 2 - Tolta la tastiera a membrana dallo chassis, il telaio si presenta così come in foto

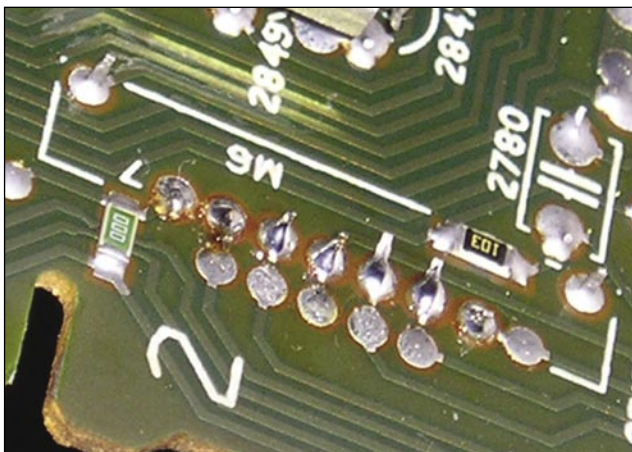
Foto 3 - Il lato saldature nella sezione M6 non sembra afflitto di particolari problemi

Le **Foto 3 e 4** mostrano l’assenza della tastiera sul lato saldature e componenti; prima di proseguire controlliamo le saldature senza trovare nulla di anomalo.

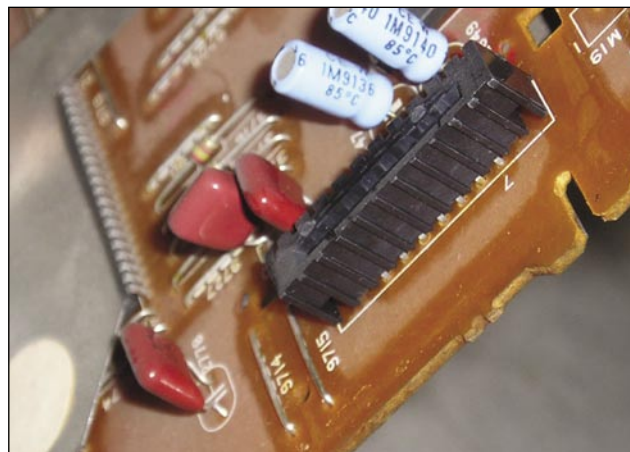
Foto 4 - Per collegare la nuova tastiera allo chassis è necessario togliere il connettore M6 originale posto nel telaio

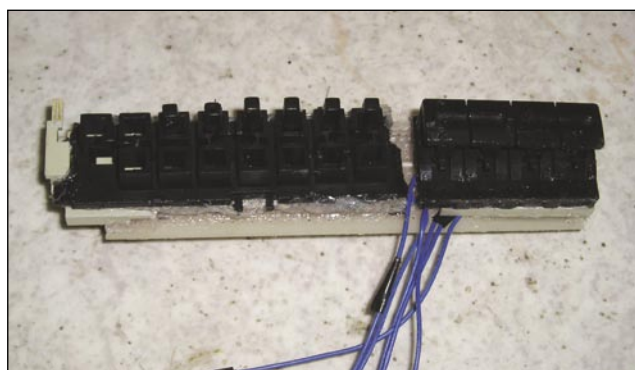
Foto 5 - Montando i tasti in plastica originali sul supporto da noi realizzato ci porta al componente visibile in foto

Ci armiamo di pazienza, o meglio, incarichiamo un nostro collega, più paziente di noi, di realizzare la tastiera seguendo le direttive dello schema elettrico. Dopo aver sfruttato il supporto del componente originale rispettando le dimensioni e le posizioni dei fermi plastici, otteniamo la tastiera visibile in **Foto 5**.

L'incollaggio dei tasti originali sulla basetta mille fori viene effettuato tramite del silicone ed è stato eseguito con tanta pazienza in più giorni.

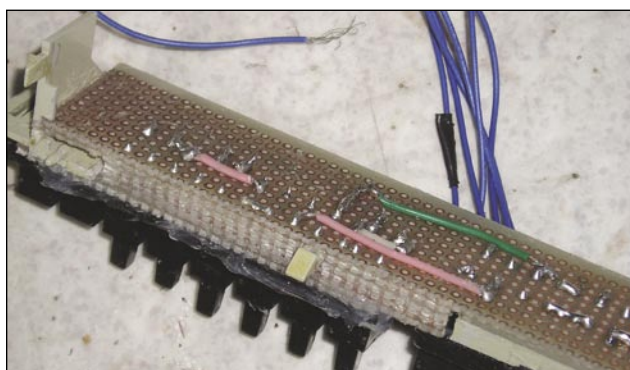
Foto 6 - Ecco come appare il lato saldature della nostra modifica

È importante attendere che le parti siano asciutte prima di incollarne delle altre. Per questo motivo è stato necessario pianificare le varie fasi di costruzione e incollaggio, valutando i possibili problemi durante la realizzazione e nel montare il pezzo nello chassis. Al posto dei tasti a membrana abbiamo utilizzato dei pulsanti a micro-corsa (tanto per capirci, quelli utilizzati nelle autoradio) che, saldati sul retro (vedere **Foto 6**), realizzano lo schema a matrice visibile nello schema di Fig. 1. Per poter avere il giusto spessore fra i tasti, che dovranno uscire dal Tvc, e i micro-corsa, sono state utilizzate delle sottili strisce di basetta millefori. Nella Foto 6 è possibile vedere il particolare.

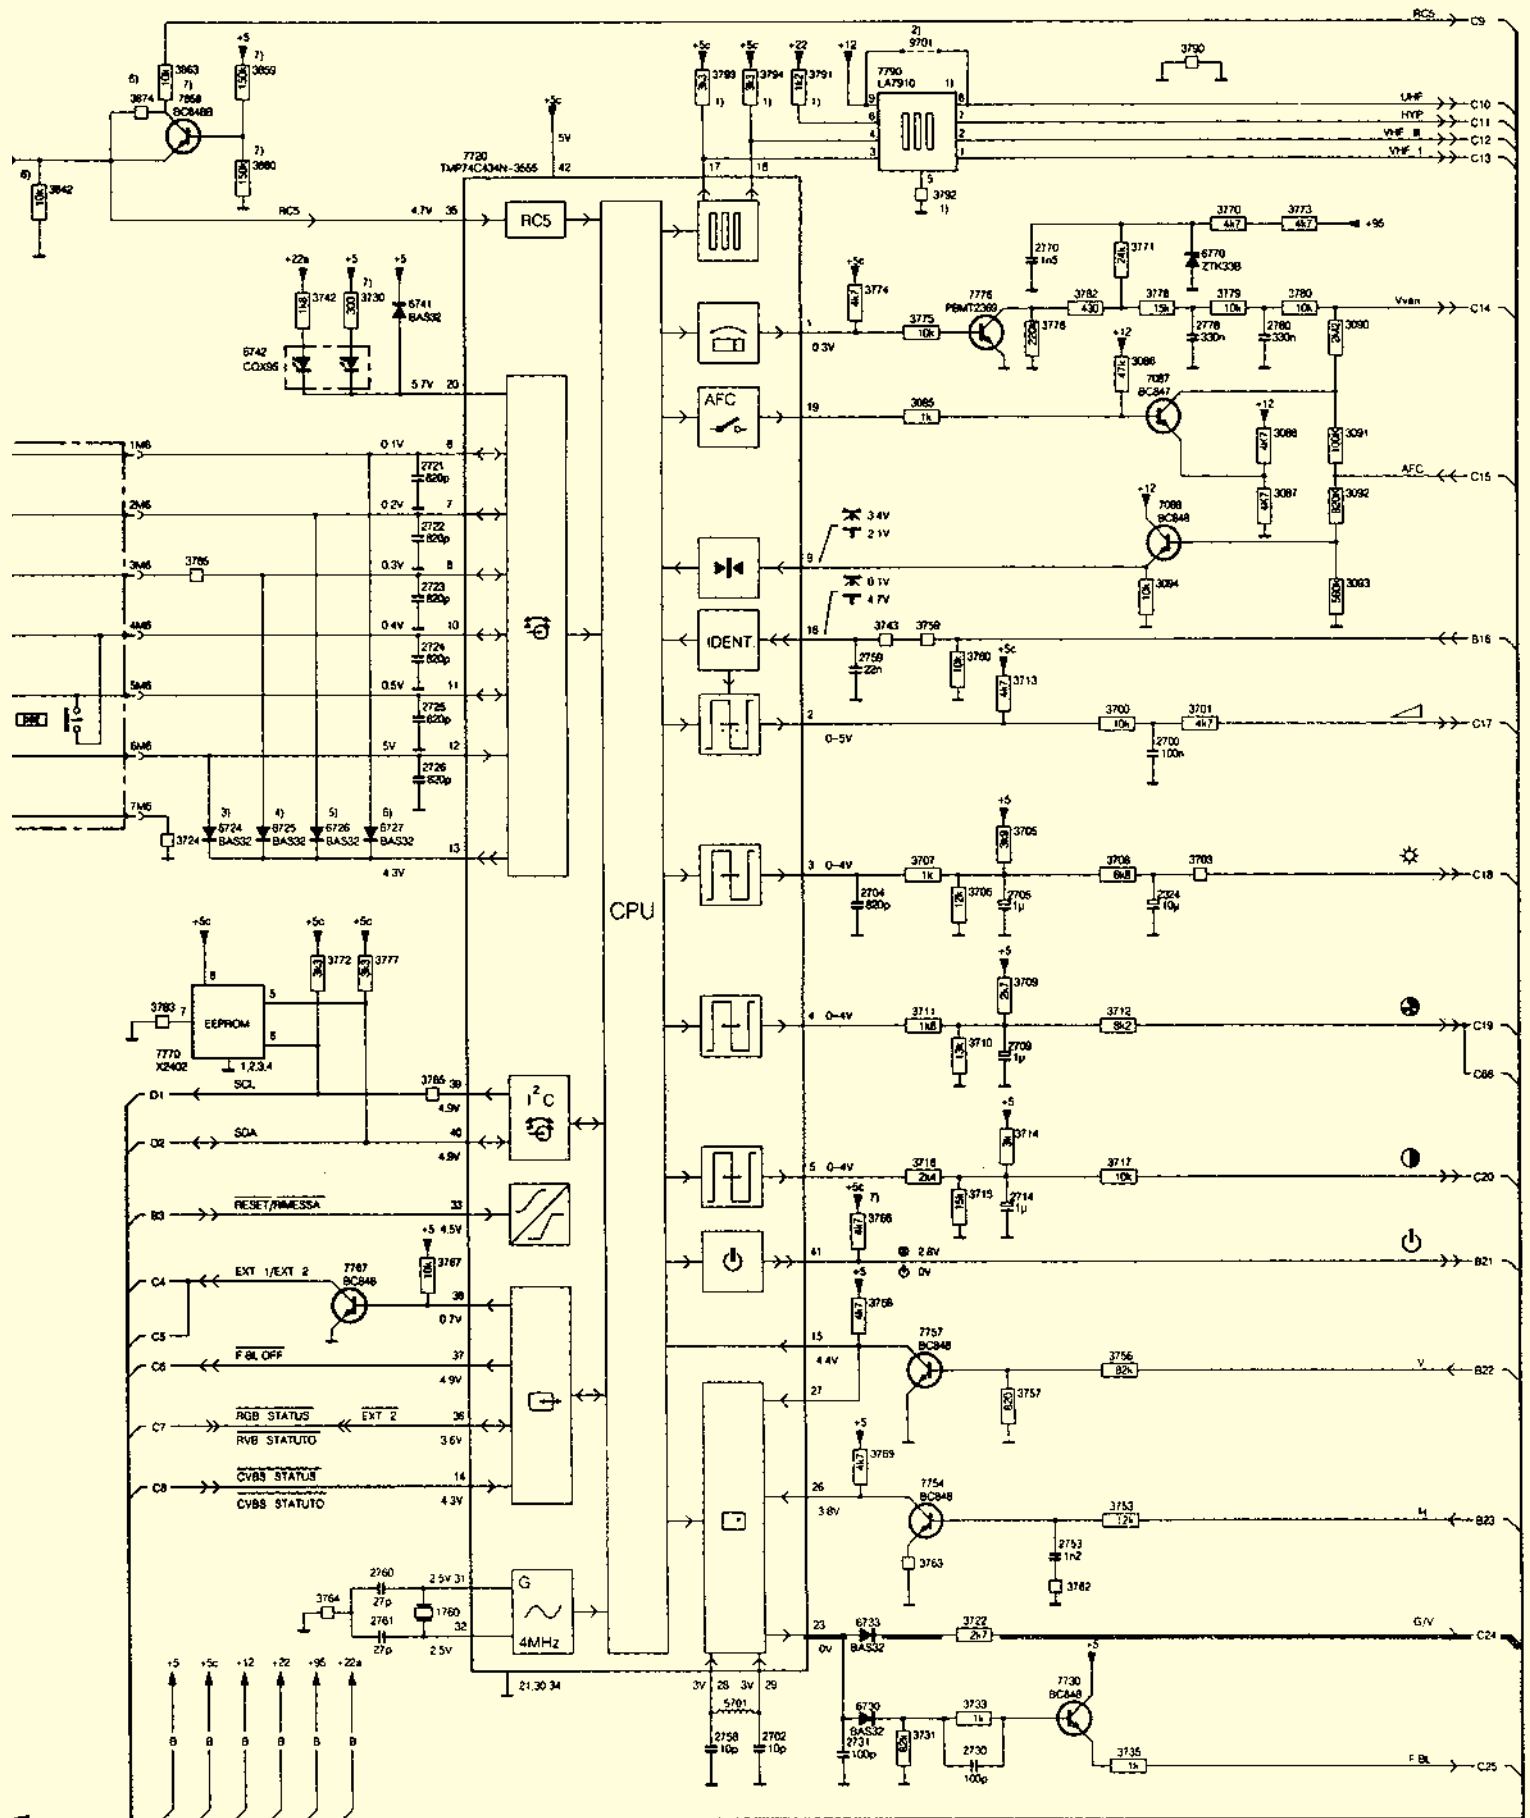
Vediamo lo schema elettrico. La **Fig. 1** mostra la sezione relativa al controllore e alla tastiera.

I tasti sono connessi a matrice ai pin 6, 7, 8, 10, 11 e 12 del 7720 e hanno (come sappiamo bene dal funzionamento dei controllori) priorità rispetto al segnale seriale proveniente dall’infrarosso.

Fig. 1 - Schema elettrico del Tvc sezione controllore, eeprom e Bus I²C

Nota: Facciamo presente che nello schema il contatto 6M6 sembrerebbe connesso a due tasti. Nella pratica questi tasti sono assenti sul frontale del Tvc, quindi nessun collegamento è richiesto sul pin 12 del controllore.

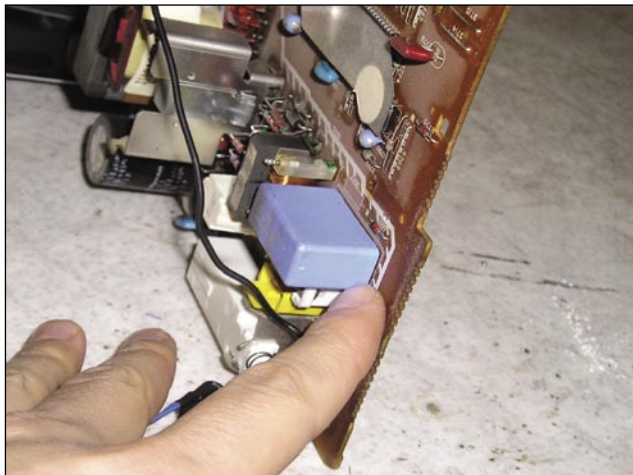
Foto 7 - Un problema inaspettato si presenta al momento del fissaggio della nostra keyboard

In fase di montaggio sullo chassis, il condensatore di filtro 2600 (visibile in **Foto 7**) ci ha "bloccato" per un istante.

Nonostante le nostre continue verifiche e pianificazioni, il nostro prototipo è un po' più panciuto sul retro rispetto all'originale, quindi

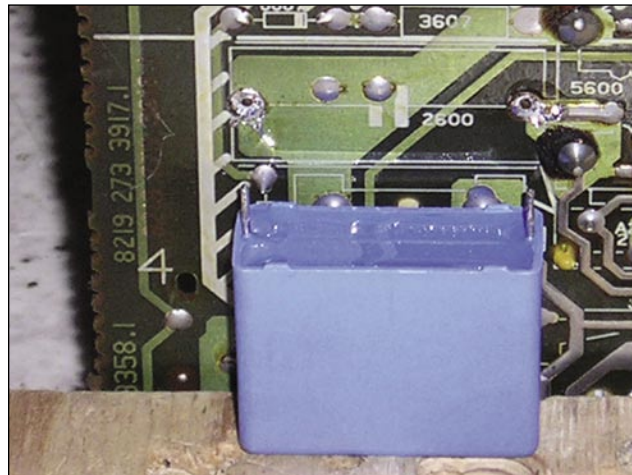
Foto 8 - Porre il condensatore 2600 sul lato saldature è impossibile, bisogna trovare un'altra sistemazione

questo ne impedisce l'ancoraggio sul telaio. Nulla di grave. È necessario solo spostare il condensatore da un'altra parte. La prima idea è stata quella di porlo sul lato piste, ma la **Foto 8** mostra che ciò non è possibile. Lo spessore del componente è troppo elevato e lo chassis, una volta posto sui binari del telaio, non riuscirebbe a scivolare fino in fondo permettendo la chiusura del Tvc.

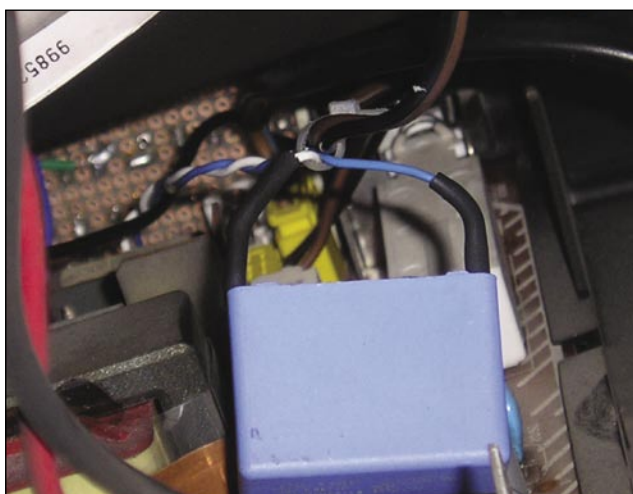
Foto 9 - Il condensatore 2600 è bloccato con una fascetta serracavi nelle vicinanze del TRC

Decidiamo di dissaldare il condensatore e di collegarlo al circuito con due spezzoni di filo e di isolare i suoi terminali con delle guaine termo restringenti, così come mostra la **Foto 9**.

Successivamente, il componente è stato bloccato da una fascetta serracavi al cavo di smagnetizzazione posto sul TRC. In questo modo, sono scongiurati possibili contatti accidentali in qualsiasi istante di funzionamento o di trasposto del Tvc.

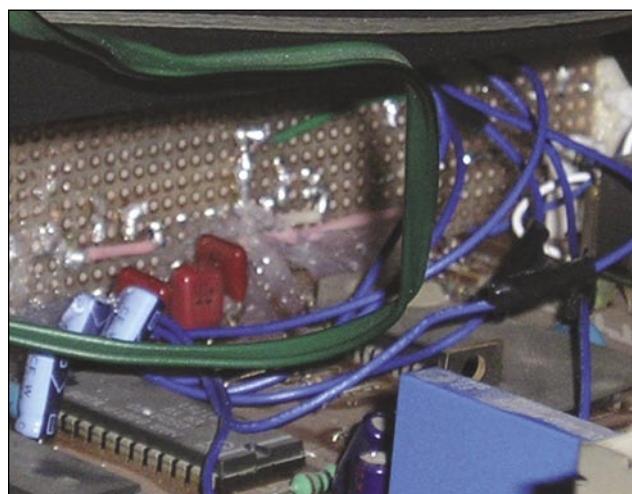
Foto 10 - Posta la tastiera sul telaio e assicuratala con del silicone sul lato componenti, inseriamo con cautela lo chassis entro i binari. Il risultato è più che soddisfacente

La tastiera è stata posizionata nel suo alloggiamento originale e una volta saldati i fili al posto del connettore M6. La sua posizione dentro il Tvc è visibile in **Foto 10**. Sul frontale, il Tvc si presenta come in origine. La **Foto 11a** ne mostra il risultato, mentre la **Foto 11b** lo mostra senza la tastiera.

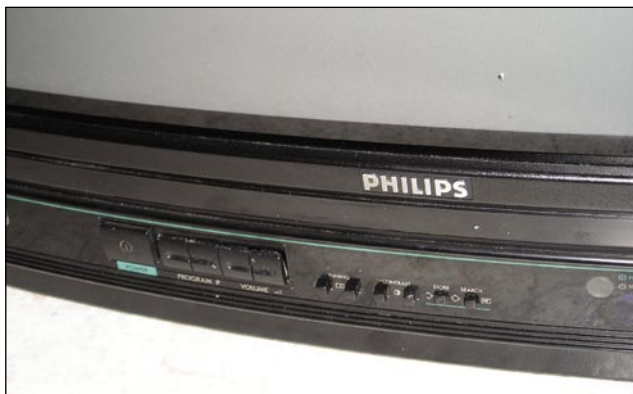
Foto 11a - I nostri tasti non modificano l'aspetto estetico del Tvc

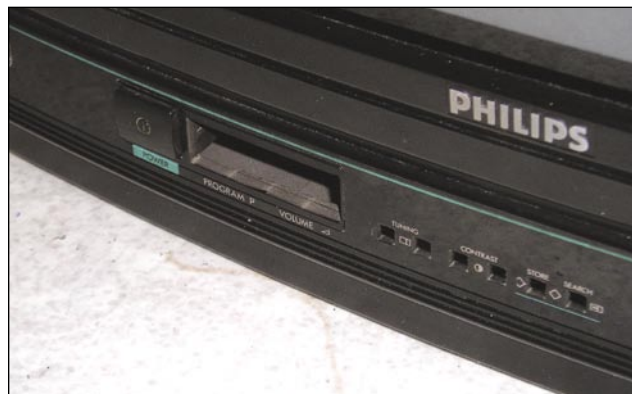
Foto 11b - Ecco come si presenta il Tvc in assenza di tasti sullo chassis
