# Alimentazione PWM in avaria

*Su suggerimento dei nostri tecnici abbiamo scelto tra i tantissimi interventi degli ultimi anni quello che può essere considerato il più interessante per procedure e risultati ottenuti. La scelta è caduta su un Tvc in avaria per un motivo apparentemente semplice, che tuttavia si è manifestato ben più complesso del previsto. La riparazione, assolutamente valida ancora oggi dopo tanti anni, sia per la metodologia applicata sia per la situazione tecnica incontrata, può essere considerata un buon esempio di intervento eseguito a regola d'arte*

La prima verifica ci dà un esito classico: Spento. Dopo un pomeriggio di regolare funzionamento, l'apparato si è spento senza dare più segni di vita. Il proprietario ci consegna il Tvc Roadstar mod. CTV 2003XT unitamente allo schema elettrico originale della casa. Uno schema simile è disponibile sul Vol. 76, pag. 276 della Ed. Antonelliana.

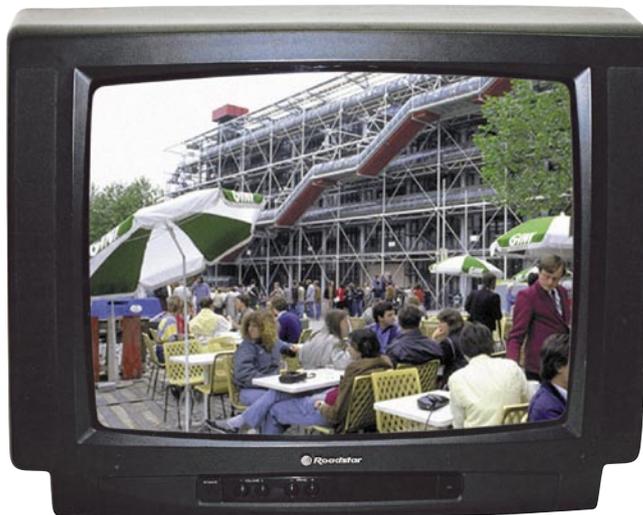
**Foto 1 - Ecco come si presenta il Tvc CTV 2003XT una volta tolto lo schienale**

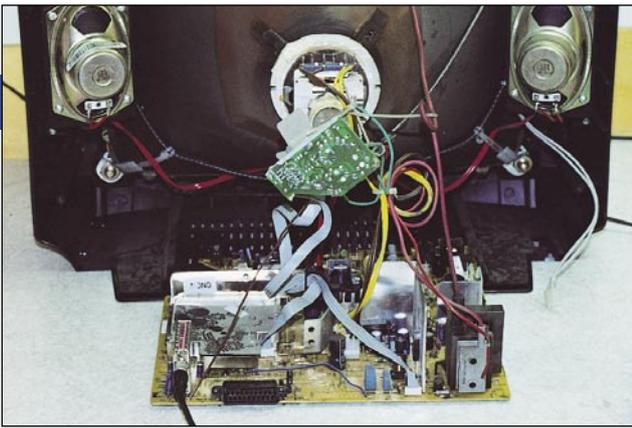
La Foto 2 mostra la sezione sopra-detta: sulla parte destra è possibile vedere la sezione di filtro mentre a sinistra la sezione switching governata da IC802. Le nostre prime attenzioni sono rivolte su F001; trovandolo interrotto ci portiamo sui diodi rettificatori D801, D802, D803, D804, prima della loro sostituzione. Controllando le loro giunzioni troviamo D804 in corto netto, lo stesso dicasi per D803.

È possibile notare l'assenza del filtro L802, nella Foto 2, la serigrafia è visibile leggermente a destra del trasformatore switching, al suo posto è presente il ponte S805 visibile sia nello schema che nella foto.

Troviamo interrotta la R817 da 1Ω 5W, la sostituiamo con un resistore da 1,5Ω 5W. Diamo tensione per vedere se sono presenti i 300V cercati, ma l'unico risultato è l'interruzione del fusibile precedentemente sostituito; visto l'esito procediamo a un'analisi più dettagliata della sezione.

**Foto 2 - Stadio d'alimentazione: il cuore del circuito è l'integrato MC44604P visibile a sinistra del cavo d'alimentazione. Si notino i diodi D801/02/03/04 a sinistra del PTC, relativi al ponte di Graetz, mentre in angolo a destra è inserito il fusibile F001; oltre alla R817 è possibile vedere il fot-accoppiatore IC801 (in alto a destra) e il suo stabilizzatore Q809**

La sostituzione di tutti e quattro i diodi è ormai scontata, vengono impiegati dei 1N4007.

decidiamo di ricontrollare la R817 costatandone ancora la sua integrità. Nella Foto 2 è visibile il nuovo Q802 appena inserito e anche il condensatore C848 da 100 $\mu$ F.

La sostituzione dell'elettrolitico sopradetto è necessaria, anzi, diremmo che in questo telaio lo è più che mai. Successivamente operiamo la sostituzione dell'MC44604P; anche se fosse perfettamente efficiente, sicuramente lo stadio Over Voltage e/o lo stadio Sense Current hanno risentito del forte cortocircuito di Q802, un MTP6N60E, questo è sufficiente per decidere la sostituzione diretta del controller.

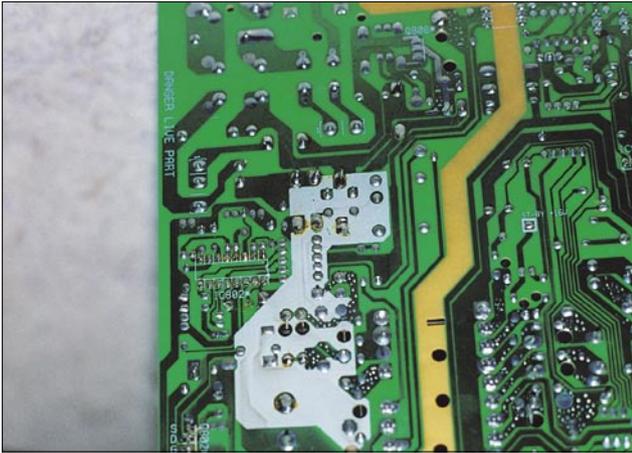
**Foto 4 - Sezione power supply lato saldature durante le fasi d'intervento**

Le **Foto 3 e 4** mostrano il controller appena tolto dal telaio e la sezione power supply sul lato saldature dopo il nostro intervento. Sostituiti quindi IC802, tutto il ponte di diodi, il fusibile F801, Q802, C848, R817, ridiamo nuovamente tensione speranzosi.

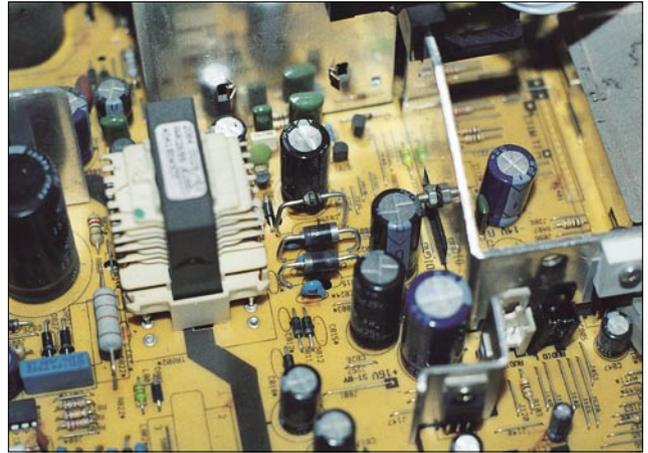
**Foto 5 - Stadio secondario d'uscita relativo alla sezione power supply; si noti il diodo D816 rettificatore del +150 V posto vicino ai diodi D815 e D814**

Un problema sul foto-accoppiatore IC801 può causare un continuo blocco della sezione PWM ma non l'interruzione del fusibile, anche questo è da escludere. Passando al lato secondario, decidiamo di dissaldare il diodo D816 visibile in **Foto 5** e stranamente lo troviamo in netto cortocircuito; la sua avaria è sicuramente un problema, ma di sicuro è un componente "trovato" in anticipo e non al momento giusto, anche se in

corto provocherebbe solo l'intervento della sezione Over Current e non l'interruzione di F001.

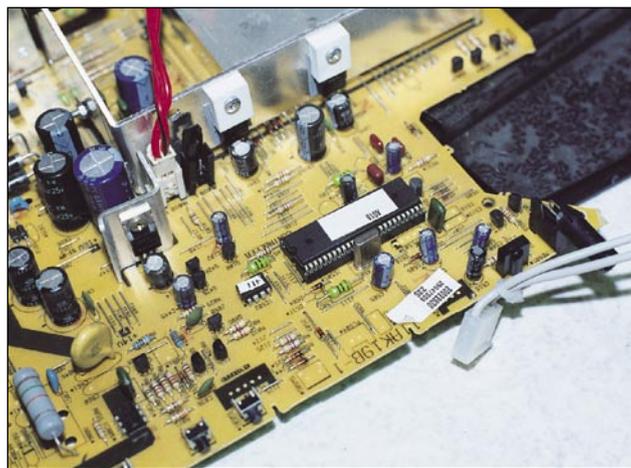
**Foto 6 - Il controller "impazzito" oggetto del problema OSD. Alla sua sinistra si noti la presenza della EEPROM siglata IC502, è un integrato programmabile ST24C08 interfacciato con il controller tramite il solito bus I<sup>2</sup>C**

Dopo alcune ore di regolare funzionamento, notiamo che il menù OSD appare in sovra impressione sullo schermo; in un primo istante pensiamo di aver toccato inavvertitamente qualche tasto del TLC mentre operavamo su un altro apparato nelle vicinanze. Da telecomando digitiamo il tasto menù per togliere la funzione OSD senza notare nulla di strano.

Il problema vero consiste nell'impossibilità di togliere da video il rettangolo del menù OSD quando non serve più.

Il problema è dato dal fatto che non esiste connettore di collegamento, com'è visibile nella Foto 6, il telaio presenta dei microswitch saldati direttamente sullo chassis. Inutile dire che proviamo a rifare

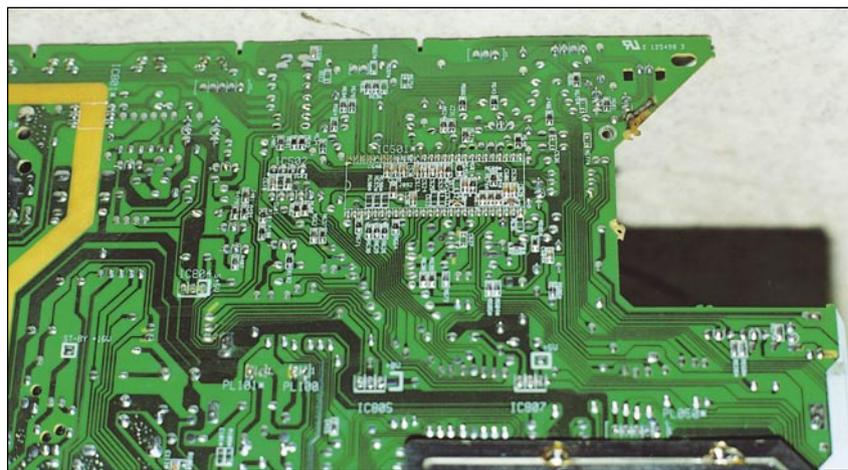
**Foto 7 - Lato saldature relativa al µP IC 501, si notino la presenza a sinistra le saldature della EEPROM ST24C08, mentre in basso a sinistra sono visibili le saldature dei pin di IC804, il KA7805 stabilizzatore dei 5 V che alimenta il µP durante la fase di stand-by e durante quella di regime**

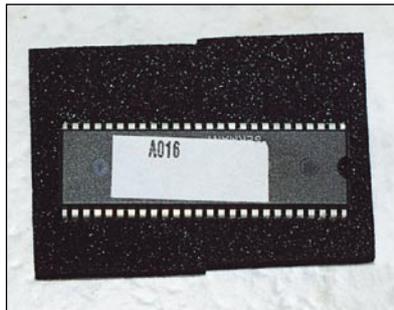
**Foto 8 - Il nuovo integrato SDA a 52 pin prima del montaggio sullo zoccolo saldato sullo chassis**

A questo punto, però, potremmo concludere che la matrice a OR (interna al  $\mu P$ ), necessaria per la selezione del tasto in ingresso, non effettua la selezione, o meglio il decoder interno ignora il comando di selezione e non setta il multiplexer presente al livello corretto.

La sezione di decodifica è comune alle due modalità di funzionamento (keyboard e telecomando), con la differenza che quando il tasto premuto è sulla keyboard, il segnale passa prima attraverso una sezione logica che ne permette la codifica (multiplexer), quindi il difetto deve essere in questo stadio e non a valle. Poco male, tanto è sempre tutto il processore ad essere sostituito, ci consola solo il fatto di essere riusciti a capire il problema.

Nella Foto 8 è visibile il nostro processore appena giunto in laboratorio (è stata una fatica trovarlo!).

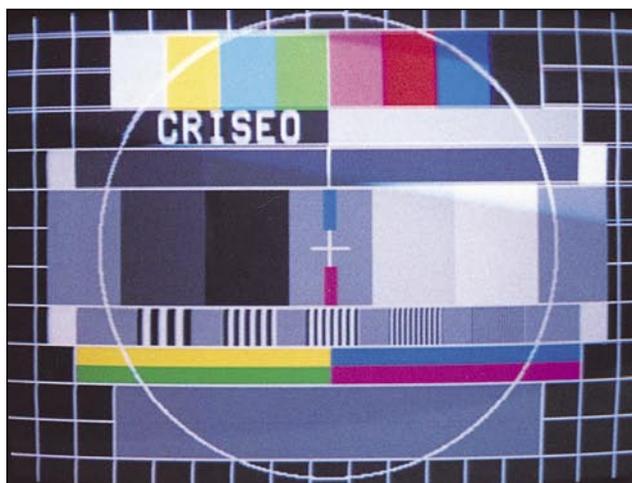
**Foto 9 - Purtroppo è sempre difficile fotografare un Tvc acceso, ad ogni modo l'immagine visualizza il nostro pattern test durante le operazioni di service alla fine dell'intervento. Si noti che sarà necessario un leggero ritocco sui fasci di convergenza dinamico-statica nella parte alta dell'immagine**

Dopo la sostituzione e numerose ore di funzionamento, ci convinciamo che l'intervento è finalmente concluso. Nella Foto 9 è visualizzato il Tvc finalmente funzionante. Durante questa fase abbiamo regolato la convergenza allo scopo di correggere i tre fasci sulla parte alta dello schermo. □
