Questione di “andata e ritorno”

*Questa volta la nostra priorità è stata “fare presto”.
E sì! Se il cliente chiede una riparazione
in tempo record, dobbiamo capire bene il problema
ma, soprattutto, in fretta*

Il TVC Wega Vox 5SX.812 si accende con regolarità ed è udibile l'audio, ma il video risulta latitante.

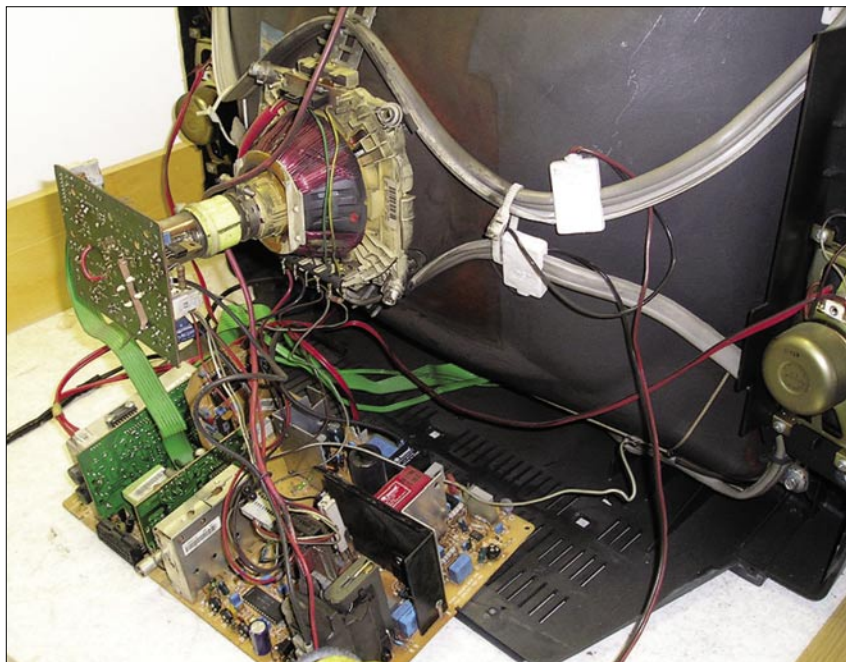
All'apertura, il telaio si presenta così come visibile in **Foto 1**.

Foto 1 - Ecco come si presenta il WegaVox appena aperto

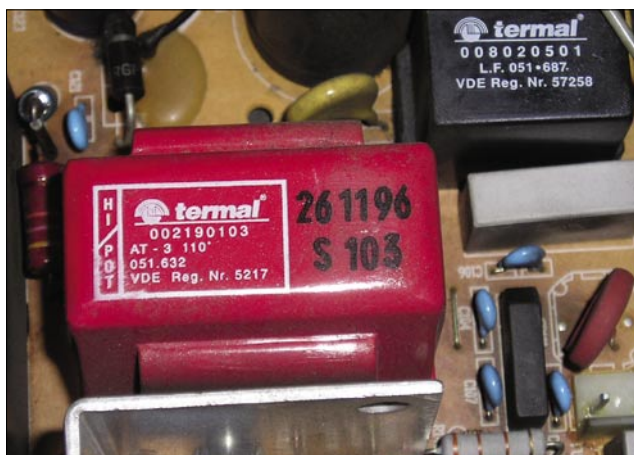
Foto 2 - Il trasformatore switching è molto compatto e posto a ridosso del ponte di diodi

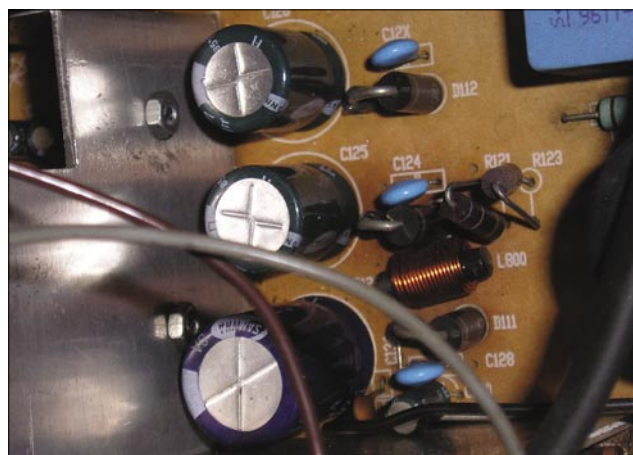
Foto 3 - Sezione secondaria: si noti la presenza dei diodi di rettifica e dei condensatori di filtro principali

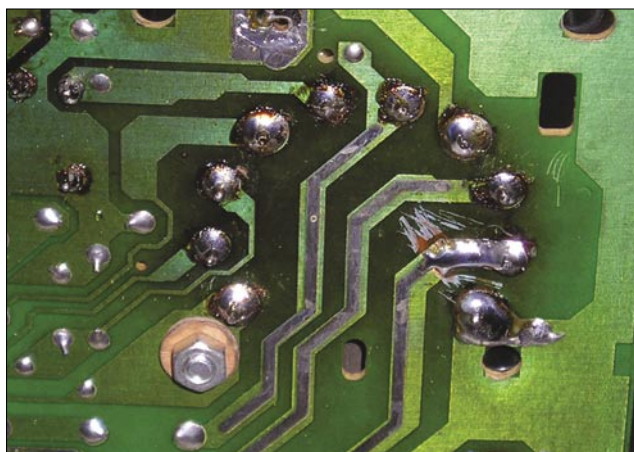
La **Foto 4** evidenzia i due punti di blocco: il primo, posto in basso a sinistra, presenta ancora il dado; il secondo, in alto a destra, mostra il foro ormai libero dal vincolo appena descritto.

Foto 4 - Trasformatore di riga visto dal lato saldature; una delle due viti di ancoraggio può essere lasciata

Per togliere la cornice è necessario svitare sei viti, una delle quali blocca il trasformatore AHT attraverso un dado posto inferiormente sul lato piste.

Al momento dello smontaggio si faccia attenzione che questo non generi cortocircuiti accidentali sulle saldature.

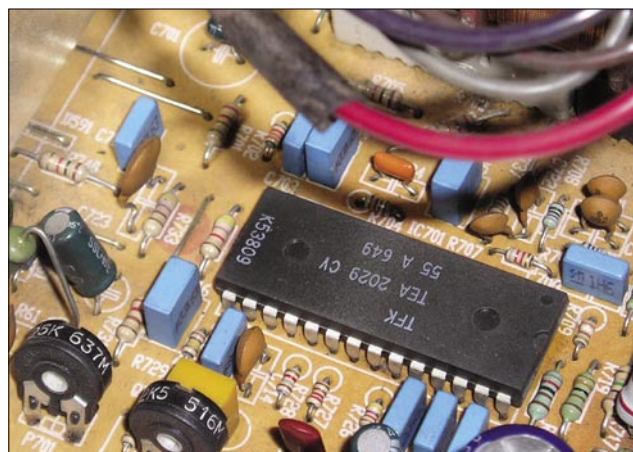
Guardando il telaio scorgiamo la presenza del TEA2029C, visibile in **Foto 5**, di costruzione Telefunken.

Foto 5 - Il TEA2029C a ridosso dei trimmer di regolazione geometrica e frequenza di riga

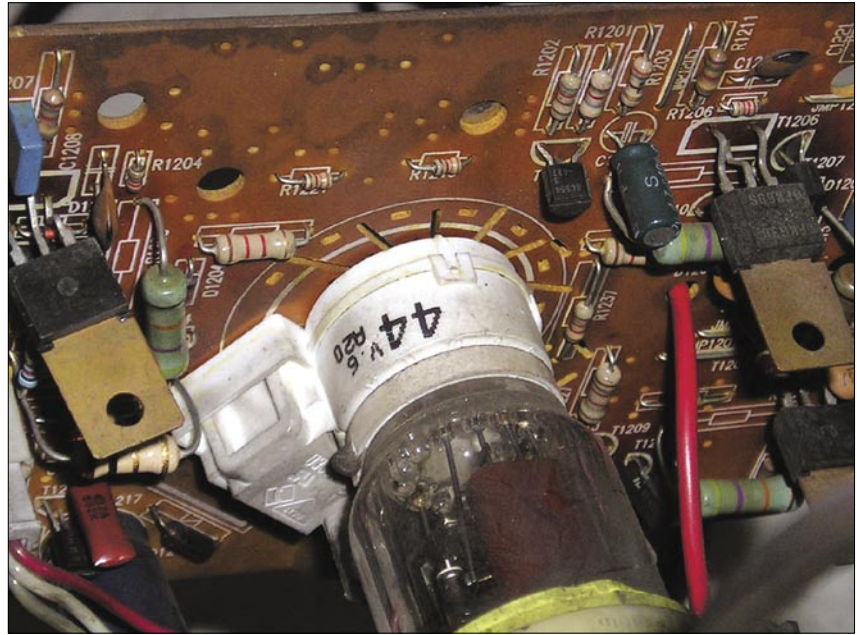
Portiamoci sulla sezione RGB. Nella **Foto 6** è possibile vederne una parte: controlliamo le saldature e le tensioni.

In effetti tutto è come previsto, i finali sono correttamente polarizzati e il circuito non presenta resistori interrotti.

Foto 6 - La sezione RGB presenta tutte le tensioni nella norma

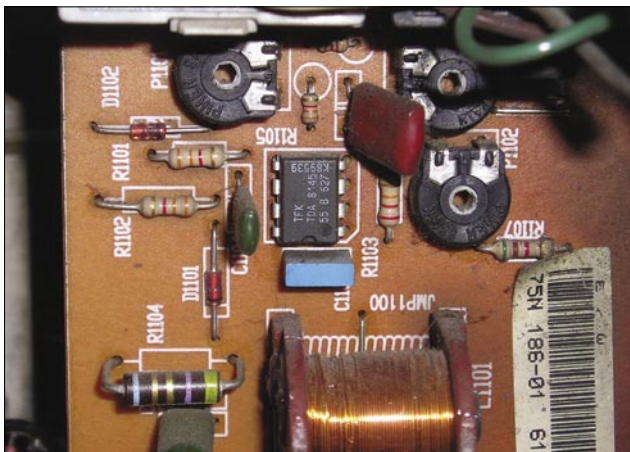
Ci portiamo dunque sulla sezione verticale notando che la sezione E/W è pilotata dal circuito integrato TDA8145 visibile in **Foto 7** (un tipico schema è visibile in **Fig. 1**, mentre in **Fig. 2** è possibile vederne la piedinatura).

Foto 7 - Il TDA8145 dedicato al controllo della parabola E/W. I trimmer nella foto permettono la regolazione del trapezio e del cuscino

I trimmer visibili in Foto 7 permettono il controllo del trapezio, della linearità orizzontale e della distorsione a cuscino, così come visibile nello schema di Fig. 1.

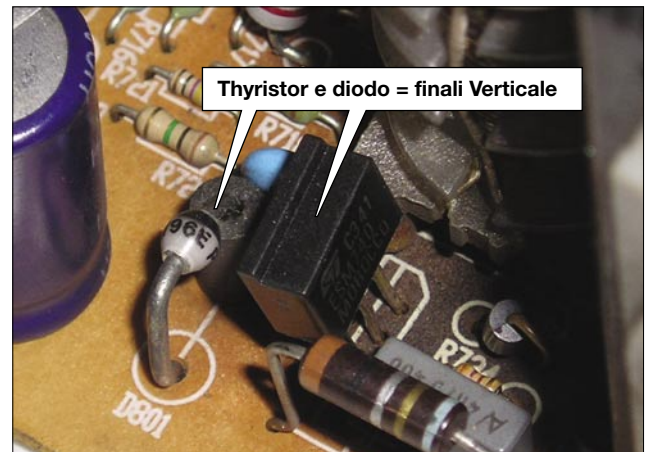
Il Thyristor T701 (un ESM740) genera la rampa verticale unitamente al diodo D801 (un BYW96E).

La **Foto 8** ne mostra la sua collocazione nei pressi del TEA2029C.

Foto 8 - La coppia di finali per il controllo verticale: il Thyristor ESM740 e il diodo BYW96E

Al vaglio Ohmico, troviamo la giunzione Gate-Catodo del T701 interrotta, mentre il diodo D801 sembrerebbe essere in salute.

Decidiamo la sostituzione della coppia di deflessione T701 e D801 visibili in Foto 8.

Dissaldati i due finali, impieghiamo un nuovo ESM740 e un nuovo BYW96E.

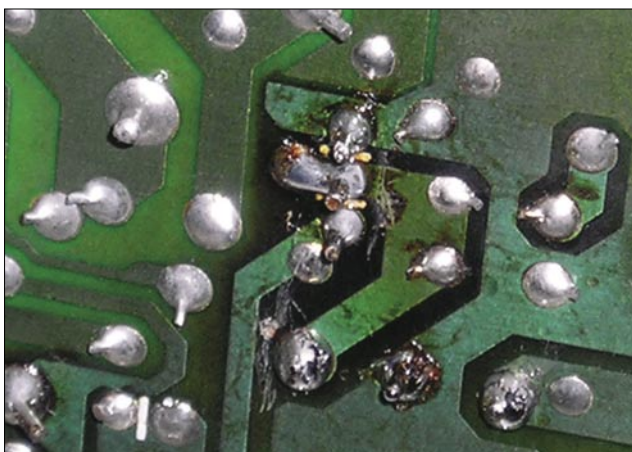
Schema o non schema, tutto quello che c'è da capire, lo abbiamo capito. Visto che la coppia Thyristor-diodo è importante per la deflessione verticale, ci portiamo sul lato saldature e scattiamo la Foto 9.

Foto 9 - Lato saldature del Thyristor prima della sua sostituzione

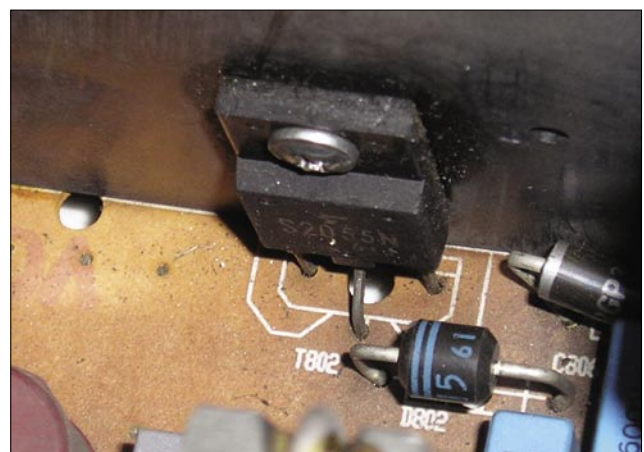
Dato che ci siamo, controlliamo anche il Toshiba S2055N che assolve il compito di transistor di riga (vedere Foto 10). Tutto è regolare.

Foto 10 - Il finale di riga S2055N costruito da Toshiba

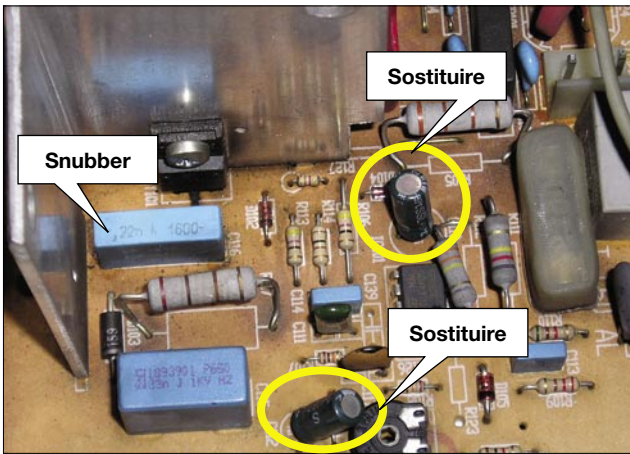
All'accensione, però, il sibilo sull'SMPS si fa sentire più forte, il TVC si porta per un istante in St-by per poi bloccarsi totalmente.

Per esperienza, cosa sappiamo? Sappiamo che il sibilo sulla sezione SMPS (in particolare quando questa è equipaggiata dal TDA4605) può essere provocato da un ripple errato sulla polarizzazione della 12 V di alimentazione del TDA, oppure da una cattiva commutazione iniziale dello switching 2SK1118.

Foto 11 - Sostituire i condensatori visibili in foto, l'alimentatore torna nuovamente in perfetta salute

Bene, ammettiamo che il TEA sia in ottima salute e proviamo a cambiare $C112 = 1 \mu\text{F}$ e $C110 = 47 \mu\text{F}$ sul lato primario dell'SMPS.

La **Foto 11** ne mostra la loro collocazione sullo chassis.

Proviamo ad avviare il TVC e, miracolosamente il TVC sembra porsi in St-by senza nessun sibilo strano. Avviando da TLC, oltre all'audio, si accende anche il video! Che fortuna (nella vita e nel lavoro serve sempre anche quella, è inutile negarlo).

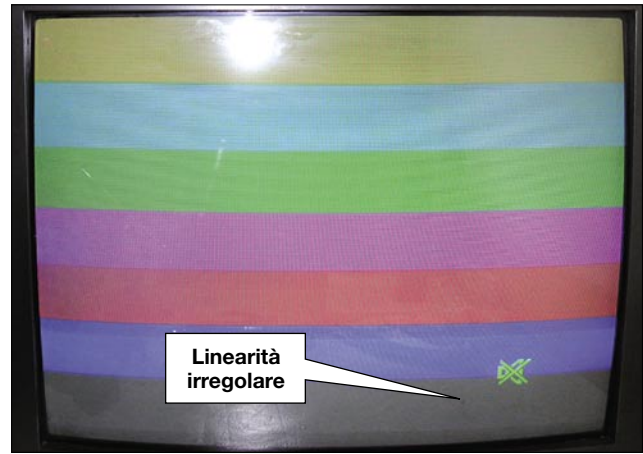
Foto 12 - Il video presenta una linearità insufficiente

L'immagine, comandata dal nostro generatore di barre, si presenta come in **Foto 12**: è presente una insufficiente linearità verticale.

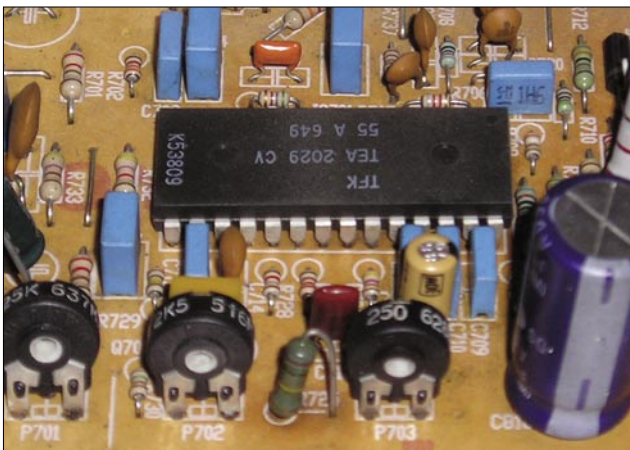
Foto 13 - Nelle vicinanze del TEA2029C è presente il condensatore C712 e i trimmer P701, 702, 703

P703, visibile in **Foto 13**, sarà sostituito; ciò si rende necessario perché durante la regolazione notiamo dei disturbi sul raster.

Il difetto è dato dalla presenza di incrostazioni che non è possibile eliminare sul cursore del trimmer.

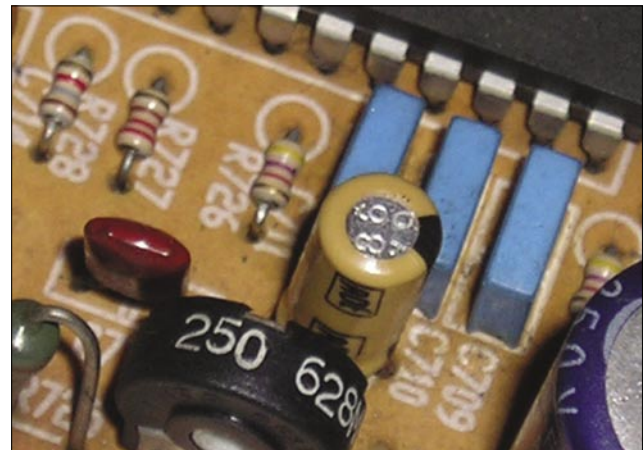
Foto 14 - La coppia C712 e il trimmer 703 deve essere sostituita senza indugi

È altresì evidente che, la causa principale dell'insufficiente linearità deve essere data da una capacità instabile durante il funzionamento.

L'aumento della temperatura provoca infatti, una variazione nominale di qualche capacità e la linearità varia con essa.

Non tardiamo a trovare in C712 la vera causa del problema (vedere **Foto 14**).

Dopo numerose ore di prova, il nostro WegaVox gode finalmente di ottima salute. □
