# Un Sony dal Sub-Woofer modificato e dal Verticale in "Caduta Libera"

*Dopo aver visto come modificare lo stadio Sub-Woofer impiegato in questo telaio, volgiamo le nostre attenzioni su un problema che ha creato il blocco totale del TVC*

**a cura di Flavio Criseo - 3° e ultima parte**

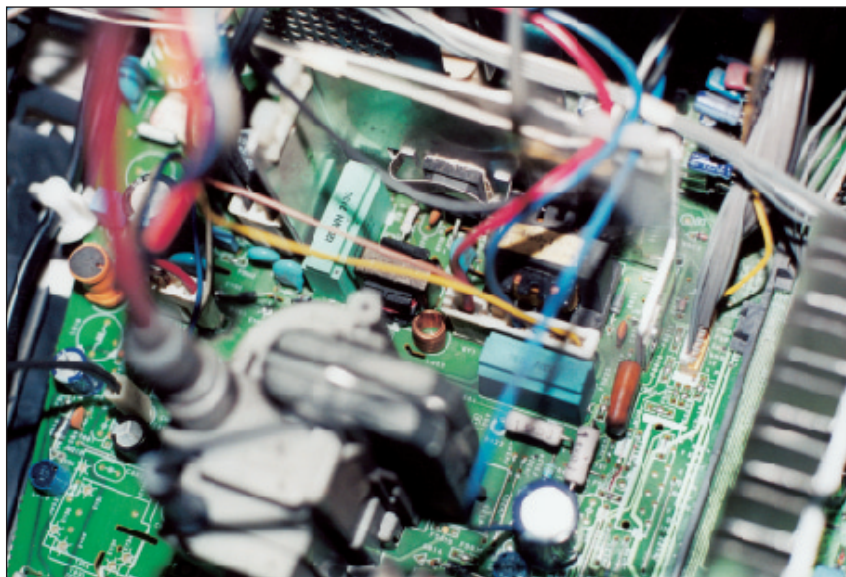
**Foto 7 - Sezione di riga, si noti il transistor Q801 montato su aletta. Il connettore CN1426 è visibile sulla destra. Sempre a destra sono visibili le resistenze R821 e R822. Una delle due alette di raffreddamento visibili nel margine destro della foto è dedicata all'integrato verticale TDA8179**

Apriamo il TVC e iniziamo a liberare la piastra madre dal supporto per meglio operare. La **Foto 7** mostra la sezione orizzontale durante l'analisi visiva del TVC.

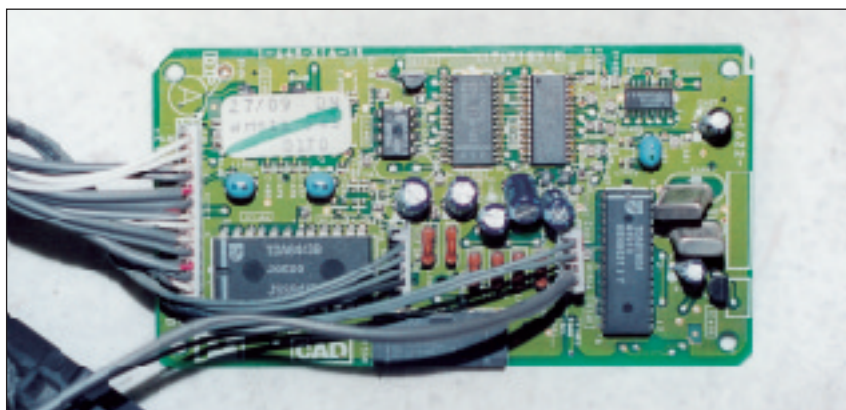
**Foto 8 - Sezione croma liberata provvisoriamente dai suoi fermi plastici per meglio operare sul telaio**

Per accedere meglio sul telaio, abbiamo staccato dal supporto plastico il modulo della sezione croma, vedi **Foto 8**, a questo punto, ci siamo portati sullo stadio orizzontale.

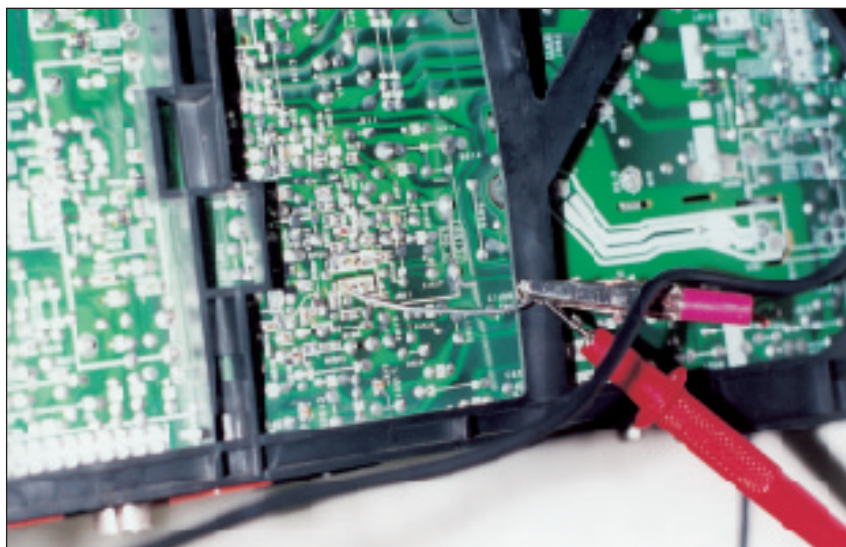
**Foto 9 - Sezione verticale lato saldature durante la ricerca guasti da noi adottata. Si noti la saldatura da noi effettuata direttamente sul pin 2 del TDA8179**

Avviamo il tutto e speranzosi monitoriamo la +15 V al pin 2 dell'integrato: per un brevissimo istante il TVC emette un sibilo e la tensione stenta a salire quindi pronti spegniamo il tutto.

Possiamo dire di essere soddisfatti, la sezione interessata è indubbiamente lo stadio verticale e quasi sicuramente il TDA ha dei problemi.

La **Foto 9** mostra il contatto utilizzato per monitorare la 15 V al pin 2 del TDA.

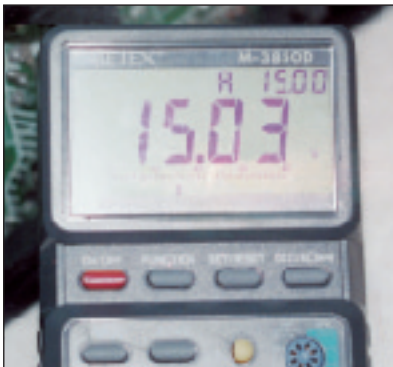
**Foto 10 - Dopo la sostituzione del condensatore sulla linea Flyback e la sostituzione del TDA i nostri sforzi danno i primi frutti. La tensione è addotta al pin 2 dell'integrato colpevole del difetto**

Diamo tensione al telaio e leggiamo cosa visualizza il nostro tester, la **Foto 10** parla chiaro! Ora abbiamo la tensione necessaria, ci portiamo sull'altro ramo dell'alimentazione e rileviamo il dato visibile nella **Foto 11**.

Decidiamo di provare dirigendoci sul verticale: la prima sostituzione importante, a nostro parere, consiste nel vedere cosa accade sostituendo il condensatore C1505.

Questo condensatore è posto in modo da porre in retroazione gli impulsi Flyback; se la sezione dovesse essere in parziale avaria l'elettrolitico è stato sicuramente sollecitato e a causa della sua avaria il problema si aggraverebbe fortemente fino a bloccare il TVC per sovraccarico.

Decidiamo di sostituire il TDA unitamente ai condensatori C840, C1508, C835, C1504.

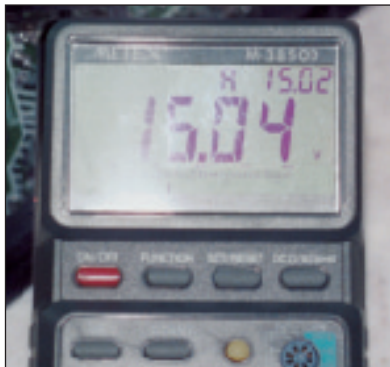
**Foto 11 - Rispettivamente sul pin 4 abbiamo rilevato la -15 V**

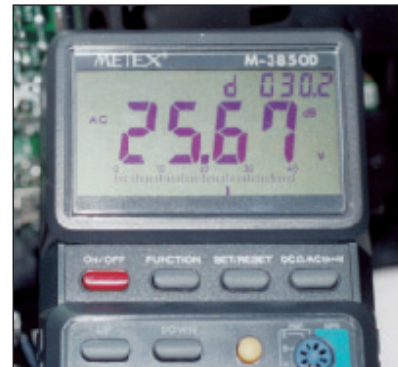
**Foto 12 - Bobina 12-14 del trasformatore switching. Si noti la portata "AC" (e non Vcc) del nostro tester per effettuare questa misura**

Non a caso il TVC si è acceso regolarmente. Prima di poter dire che tutto sia definitivamente risolto è doveroso effettuare delle ulteriori verifiche: la **Foto 12** mostra la correttezza della tensione alternata ai capi della bobina 12-14 del trasformatore T601 non a caso, successivamente, rileviamo i 17 V all'emettitore di Q612 come da progetto (vedi **Foto 13**) mentre la +B addotta al pin 7 del trasformatore di riga è di 135 V circa come visibile in **Foto 14**.

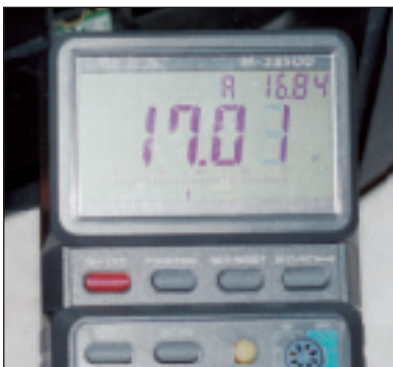
**Foto 13 - Trasferitici sulla sezione Power Supply cerchiamo ulteriori conferme sul corretto funzionamento del nostro telaio. La lettura è sull'emettitore di Q612**

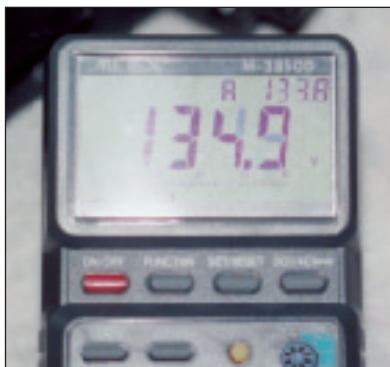
**Foto 14 - Ecco la nostra "prova del nove" la +135 V adesso è perfetta!**

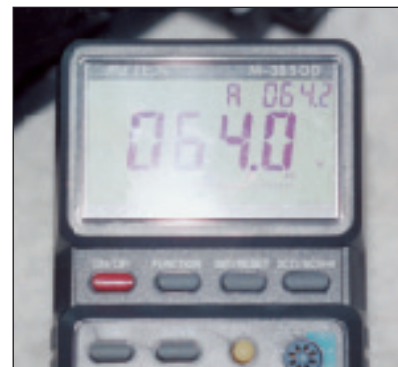
**Foto 15 - Durante la fase di Stand-By tutto è nella norma sul catodo di D611**

Proviamo a spegnere da telecomando e tutto sembra regolare, in posizione di St-By effettuiamo solo un paio di misure ovvero la +135 V è adesso divenuta 64 V circa, mentre la tensione al pin 8 del connettore CN0504 è correttamente nell'intorno dei 2 V come visibile, rispettivamente, nelle **Foto 15** e **16**.

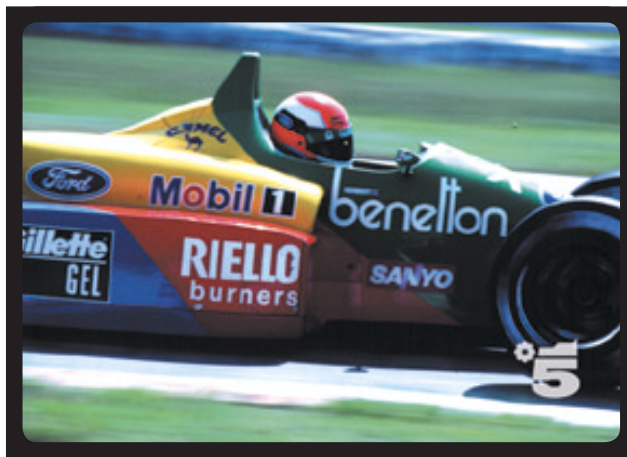
**Foto 17 - Ecco come sono visualizzate le immagini di questo ottimo TVC dopo numerose ore di verifica**

Colleghiamo un segnale d'antenna al TVC, riaccendiamo il tutto e, dopo alcune ore di controllo, sia la temperatura del TDA, sia la **Foto 17** ci portano alla conclusione che: "anche questa è fatta!". □

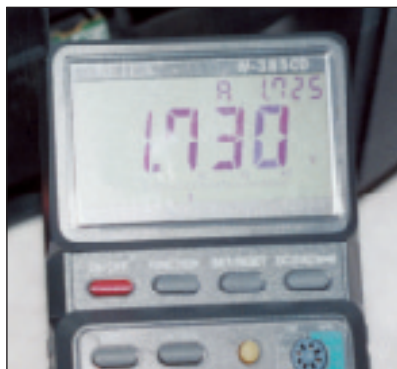
**Foto 16 - Anche sul contatto 8 del connettore CN0504 la lettura è perfetta**
