# Un INNO-HIT TVC2096 TX20” con tanto elettrolita “Versato”

**Quando i componenti esplodono senza un valido motivo l'unica soluzione è modificare alcune maglie elettriche. Ecco cosa fare**

a cura di Flavio Criseo

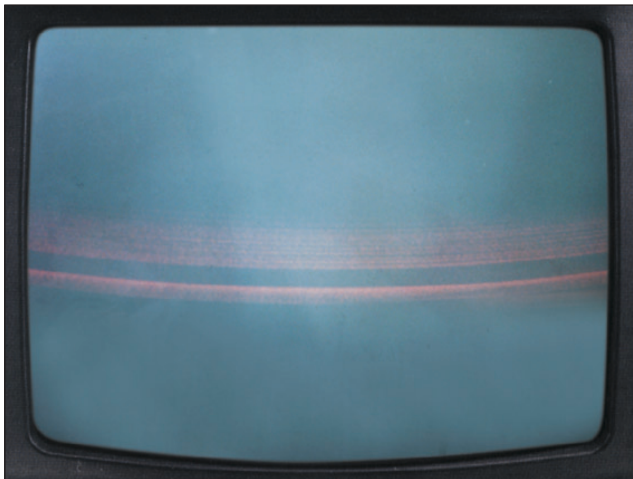
**Foto 2 - Sollecitando la G2 ecco l'immagine presente sul TRC**

Tanto per farci un'idea su cosa fare, regoliamo la G2 tramite il trimmer incorporato nel trasformatore AHT e, anche se con un po' di difficoltà, riusciamo a scattare la **Foto 2**. Niente da dire! L'anomalia sembrerebbe essere nel circuito di deflessione verticale; un'altra causa potrebbe identificarsi nella sua non corretta alimentazione.

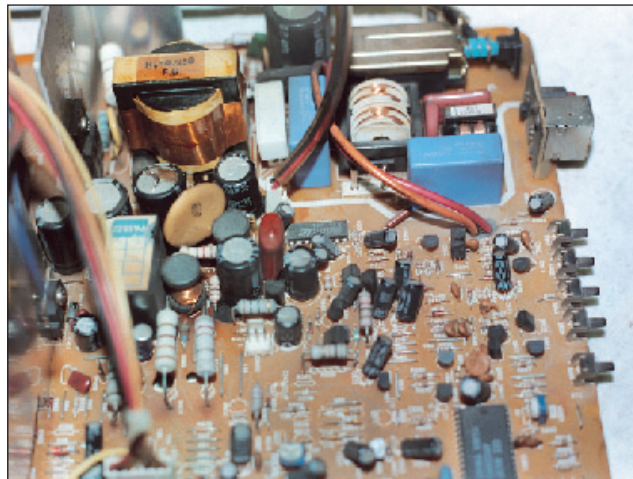
**Foto 3 - Vicino al relè RLY901 si noti C917 oramai esploso! Al centro è visibile l'integrato audio TDA1904**

La **Foto 3** mostra cos'è accaduto: il condensatore C917 è letteralmente esploso disseminando il suo elettrolita ovunque.

Inutile sottolineare il tempo necessario per asciugare il tutto, guardiamo lo schema e vediamo che C917, apparentemente, non sembrerebbe avere nessun collegamento logico con il problema precedente. Dalla linea di filtraggio composta da D905, C918, R919, R917 provengono i 145 V necessari allo stadio orizzontale.

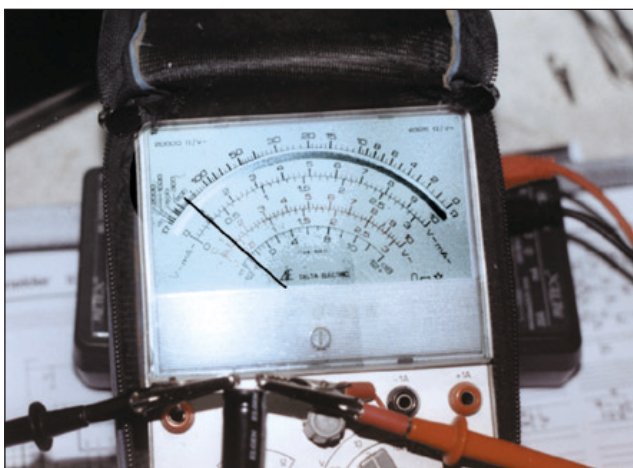
**Foto 4 - Isolamento non corretto di C637: si leggono circa 200 kΩ nella prima scala graduata in alto, la portata impiegata nell'Ohmmetro è X1000**

Dissaldiamo C637 e lo controlliamo, la **Foto 4** evidenzia una sua parziale perdita, è rilevata una resistenza Ohmica di circa 200 kΩ.

Sostituito anche C637 diamo tensione, il nostro Voltmetro indica +155 V, ma un nuovo problema è in agguato: la R419 inizia a fumare!

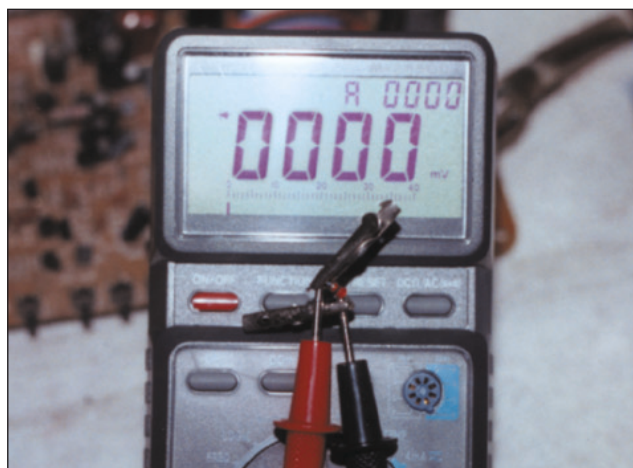
**Foto 5 - Il prova diodi digitale non da scampo al nostro DZ401, Corto Netto**

Inutile dire che il controllo allo zener DZ401 è d'obbligo, la **Foto 5** parla chiaro: corto netto.

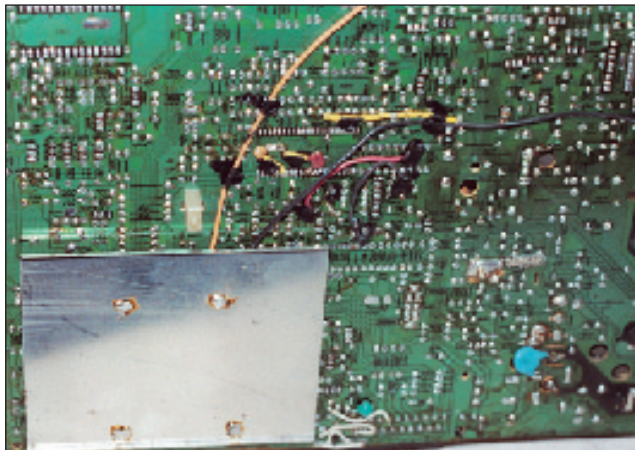
**Foto 6 -** Durante l'estrazione di questo schermo fare attenzione allo stagno sui capicorda di ancoraggio presenti nello chassis perché può cortocircuitare le saldature vicine!

Decidiamo di dissaldare C329, ma per far questo dobbiamo togliere lo schermo metallico visibile in **Foto 6** stando attenti per evitare di far colare lo stagno in eccesso nelle piste sottostanti

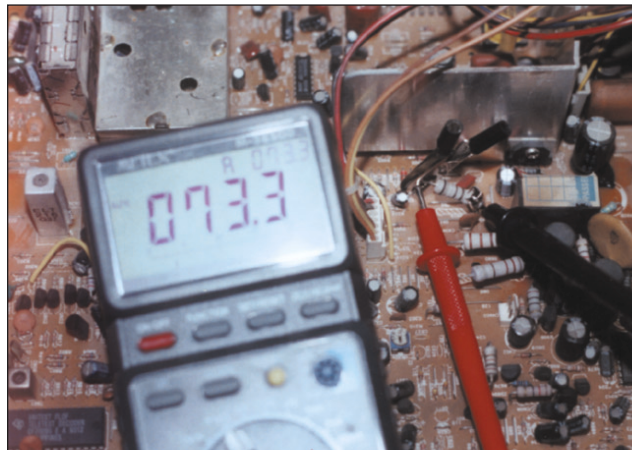
**Foto 7 -** Sulla sinistra è leggibile il display, per poter mettere a fuoco i punti di connessione sul resistore abbiamo dovuto leggermente "sfuocare" la lettura al display, fortunatamente le cifre sono leggibili

Giunti a questo punto ci portiamo su R419 che, stando allo schema elettrico dovrebbe essere di 5,6Ω; per effettuare questa misura dissaldiamo un solo terminale del resistore e lo colleghiamo al nostro tester digitale.

Purtroppo rileviamo circa 73,3 Ω, (vedi **Foto 7**) decidiamo la sostitu-

zione del componente con un nuovo resistore da 5,6 Ω.

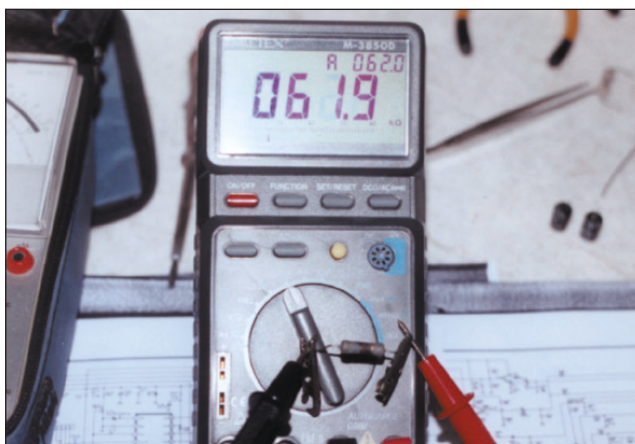
**Foto 8 -** Il nuovo resistore R419 da 5,6Ω ha avuto una vita "Molto" breve; ecco il suo nuovo valore dopo pochissimi istanti di funzionamento

deve essere abbastanza forte, ma l'unico effetto che abbiamo adesso è un nuovo zener in avaria, una nuova R419 che al vaglio Ohmico risulta essere di 61 k $\Omega$  come visibile in Foto 8 mentre, una volta dissaldati i componenti suddetti non è rilevato nessun corto a valle dello zener DZ401.

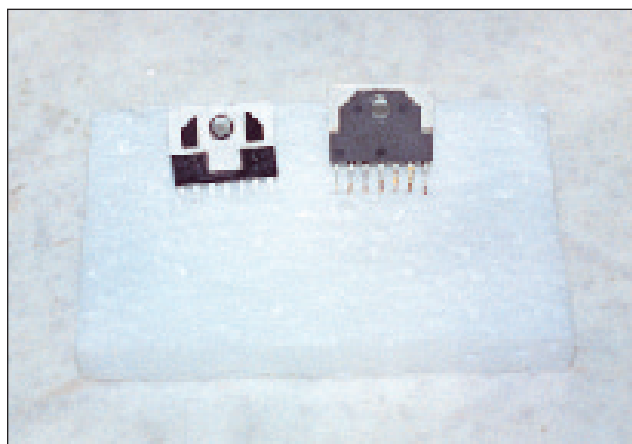
**Foto 9 -** A sinistra (vista retro) il nuovo integrato LA7830; a destra il componente responsabile dei problemi del TVC

Decidiamo di dissaldare LA7830, visibile in **Foto 9** accanto al nuovo integrato disponibile.

Sostituiamo IC401 con un nuovo LA7830, ridiamo tensione al telaio e alla 12 V esterna; abbiamo solo il tempo per udire prima un sibilo, poi il relè che autooscilla, successivamente il TVC si spegne nuovamente.

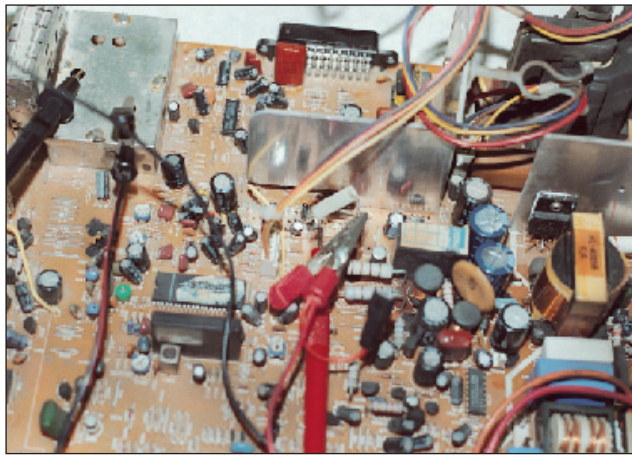
**Foto 10 - Inseriamo un resistore da 5 W e diamo tensione esternamente sulla linea dei 12 V per vedere cosa accade**

Si noti (**Foto 10**) come il nuovo resistore di prova è inserito al catodo

dello zener DZ401, mentre l'altro terminale è collegato esternamente.

I nostri strumenti non rilevano nessun problema di assorbimento, la tensione principale si stabilizza sui 145 V.
