*Quando sul nostro service table troviamo un monitor Nortek modello M990A 17pollici da riparare non sappiamo mai come finirà! Se poi il problema è multiplo ed in particolare saltuario tutto si complica. L'assenza di schema elettrico è un grosso handicap, ma anche questa volta siamo riusciti nell'intervento*

**a cura di Flavio Criseo**

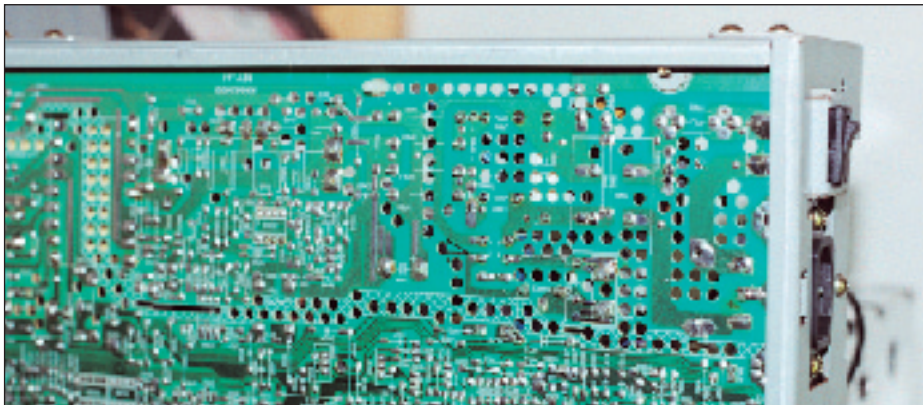
Foto 1a - Sulla destra è visibile la sezione filtro di rete e accensione

Si lavora decisamente meglio e senza rischi di cortocircuiti accidentali). Non troviamo nessuna tensione nemmeno ai contatti di alternata; la bobina LA01 (vedi schema **Fig. 1** mentre, Foto 1a, presenta una leggera crepatura).

Ci portiamo sulla sezione filtraggio rete vedi Fig. 1 e Foto 1a.

Il condensatore CA01 da 0,47µF 275V, sicuramente in leggera perdita causa il saltuario problema che, a nostro

parere, può avere provocato l'avaria dello stadio primario SMPS.

Risaldato correttamente il terminale diamo ancora tensione, adesso sono presenti i 300V necessari.

Sostituito il componente con uno identico sollecitiamo il monitor molte volte applicando carichi in rete da 1200W (aspirapolvere, altri Tvc, ecc.) con soddisfazione concludiamo l'intervento notando che ora il monitor non "sente" più la presenza di assorbimenti improvvisi di rete dati da elettrodomestici posti nelle sue vicinanze. □

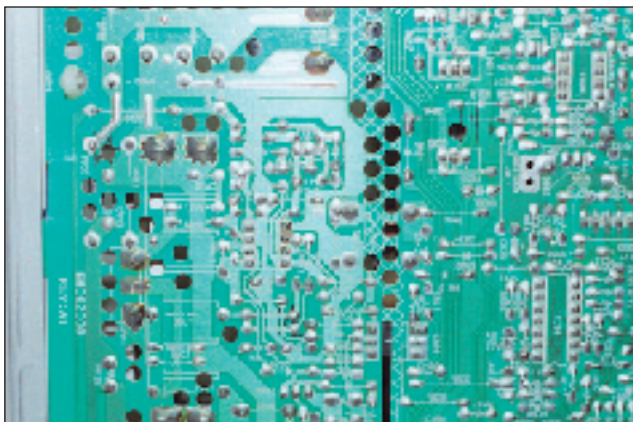
Foto 1b - Lato piste relativo alla sezione comandata dall'UC3842. Si noti la serigrafia relativa all'aletta di raffreddamento impiegata per il finale MOS-N Channel

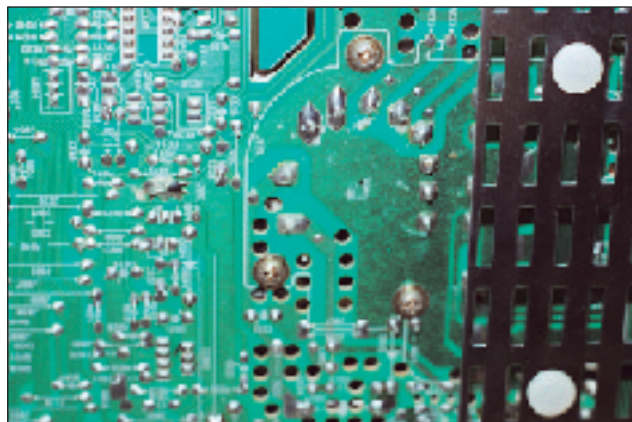
Foto 1c - Sezione di riga, sotto lo schermo metallico è saldato il finale di riga, un BU2502AL

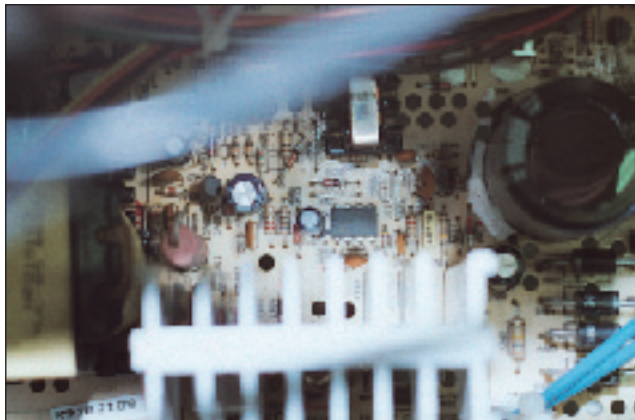
**Foto 2 -** Nella foto si mostrano l'aletta di raffreddamento dello switching e il controllore UC3842A posto al centro. Leggermente a sinistra si veda il fotoaccoppiatore 4N35 mentre a sinistra sotto l'aletta si intravede lo zener sostituito

Dopo un ulteriore controllo fra i componenti passivi del primario, troviamo la causa nel foto accoppiatore 4N35 che retroaziona il secondario con il primario.

La **Foto 2** mostra la sua posizione nel telaio; inoltre è visibile lo zener DZA01 (per altro di difficile sostituzione) posto sotto l'aletta di raffreddamento del MOS N-Channel, mentre nella **Foto 3** è visibile la sezione di rete lato componenti.

A nostro avviso il problema presente sul primario dello switching ha causato la successiva frattura sulla saldatura sopradetta. Senza perdere tempo, sostituiamo l'integrato UC3842 e controlliamo la RA08 connessa al gate del MOS.

La resistenza sembra ok; per precauzione cambiamo lo zener DZA01 e i condensatori (consigliamo di metterli sempre del tipo a

105°C) CA10, CA15 e CA9, da 10µF il primo e 220µF gli ultimi due. Effettuiamo un controllo su qualche resistore connesso nella rete dell'integrato pilota e poi diamo tensione speranzosi.

Dopo la sostituzione del 4N35 tutto sembra tornare nella normalità; data l'assenza di segnale pilota sul connettore VGA 15 pin, il monitor, visualizza una piccola finestra che segnala il mancato pilotaggio.

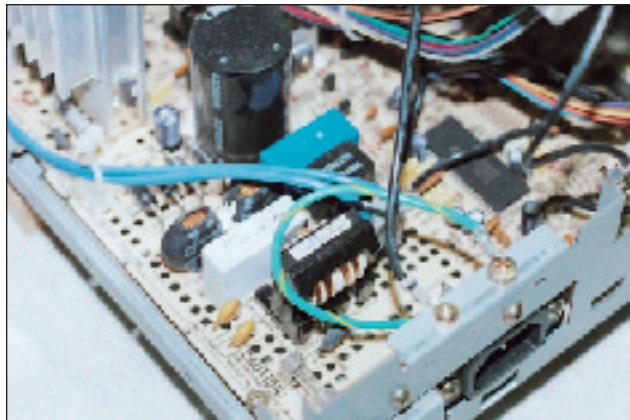
**Foto 3 -** Sezione di erete lato componenti: si notino le bobine su nucleo toroidale e il condensatore "bianco" da 0,47µF che successivamente sarà sostituito

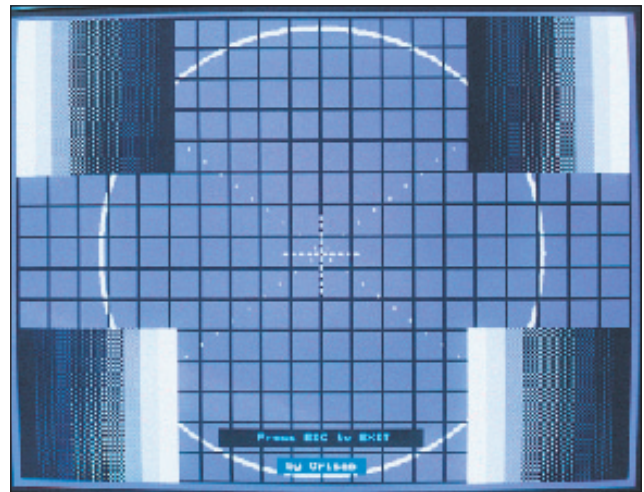
Foto 5 - Un primo controllo cromatico è effettuato con questo test pattern che evidenzia immediatamente uno sfondo leggermente rossastro anziché grigio

Tutto sembra ok anche se il rosso prevale sui colori B-G.

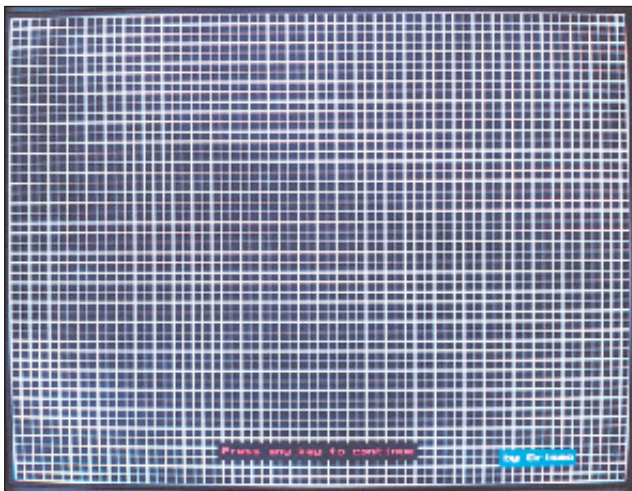
Foto 6 - La geometria e la convergenza dinamica statica è controllata con questa immagine; cromaticità a parte, il resto sembra andare bene

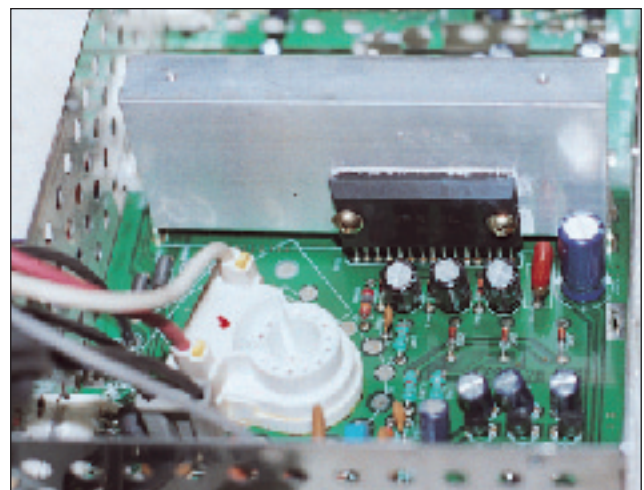
Foto 9 - Integrato VPS12G e condensatori sostituiti durante l'intervento

sono accoppiati da condensatori elettrolitici non polarizzati da 1µF 250V. Per sicurezza controlliamo le resistenze dissaldando i pin 14, 4, 6, del VPS12G nonché gli stessi condensatori CV26/27/28.

I componenti SMD (i resistori visibili in Fig. 2) sembrano perfetti, quindi decidiamo la sostituzione dei tre condensatori elettrolitici con dei tipi identici (vedi Foto 9).

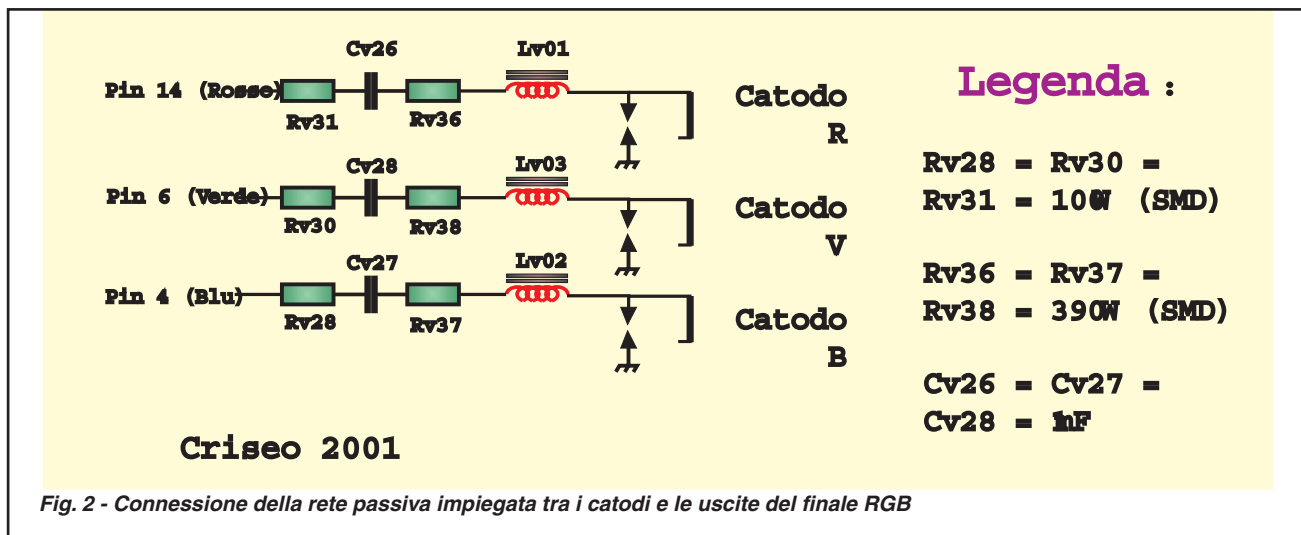
Fig. 2 - Connessione della rete passiva impiegata tra i catodi e le uscite del finale RGB

Decidiamo di capire il perché ricavandoci lo schema in Fig. 2; da qui si comprende che tutti i canali

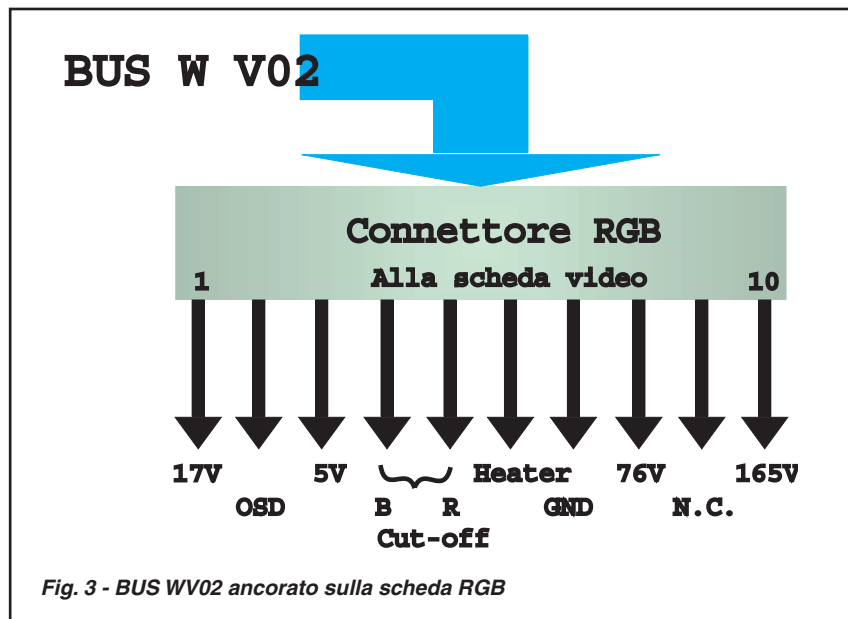
principale e presenta i collegamenti visibili in Fig. 3. Tutte le tensioni sono indicate in figura.

Fig. 3 - BUS WV02 ancorato sulla scheda RGB

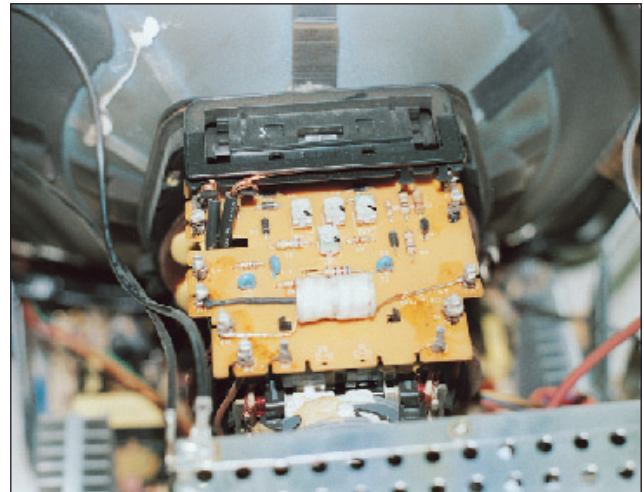
Foto 11 - Trimmer di regolazione della convergenza statica del raster VR01, VR02, VR03, VR04

Regolare il cuscinio laterale tramite VR01 (portarsi a centro corsa solo per la prima volta); regolare VR02 ed allinearsi al centro; sincronizzare VR01 per il ritocco finale.

Controllare tramite VR03 eventuali sbilanciamenti del raster (tenere d'occhio sempre una sezione in alto a sinistra o comunque su un angolo alto del TRC); compensare tramite VR04 e ripetere tutti i passi fino a raggiungere l'allineamento cercato.
