# Alimentazione PWM in avaria

*Quando in prima analisi un intervento sembra semplice, puntualmente i problemi sono tanti e spesso particolari. Le operazioni di service sul presente Tvc sono partite dall'alimentatore switching, ma come vedremo hanno interessato anche la CPU*

Il proprietario ci consegna il Tvc unitamente allo schema elettrico originale della casa, si tratta di un Roadstar mod. CTV 2003XT (Antonelliana - Vol. 83, pag. 292).

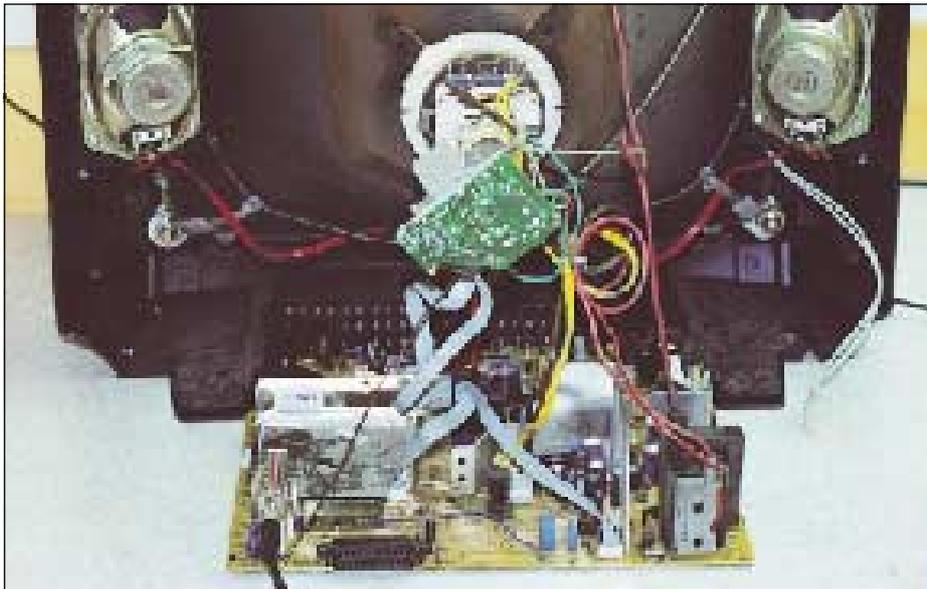
Foto 1 - Ecco come si presenta il Tvc CTV 2003XT una volta tolto lo schienale

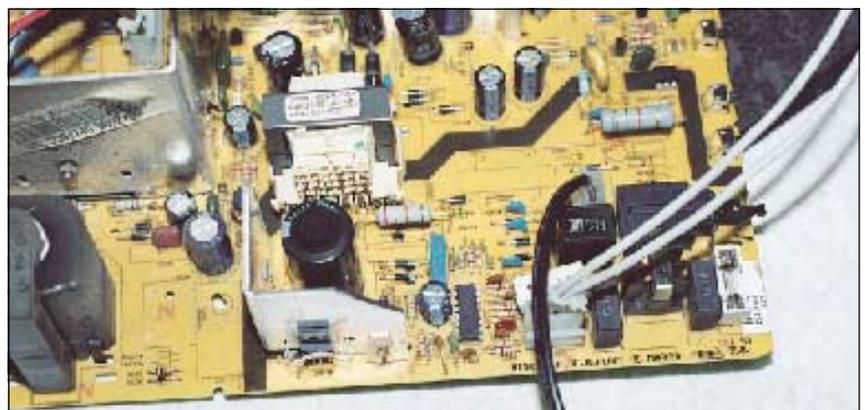
La **Foto 2** mostra la sezione sopradetta: sulla parte destra è possibile vedere la sezione di filtro mentre a sinistra la sezione

switching governata da IC802. Le nostre prime attenzioni sono rivolte su F001; trovandolo interrotto ci portiamo sui diodi rettificatori D801, D802, D803, D804, visibili nella **Foto 3** prima della loro sostituzione. Controllando le loro giunzioni troviamo D804 in corto netto, lo stesso dicasi per D803.

Foto 2 - Stadio d'alimentazione: il cuore del circuito è l'integrato MC44604P visibile a sinistra del cavo d'alimentazione. Si notino i diodi D801/02/03/04 a sinistra del PTC, relativi al ponte di Graetz, mentre in angolo a destra è inserito il fusibile F001

La sostituzione di tutti e quattro i diodi è oramai scontata, vengono impiegati dei 1N4007 come da progetto.

Troviamo interrotta la R817 da  $1\Omega$  5W, la sostituiamo con un resistore da  $1,5\Omega$  5W come visibile in Foto 2 e Foto 3.

Nella Foto 2 è visibile il nuovo Q802 appena inserito e anche il condensatore C848 da 100 $\mu$ F.

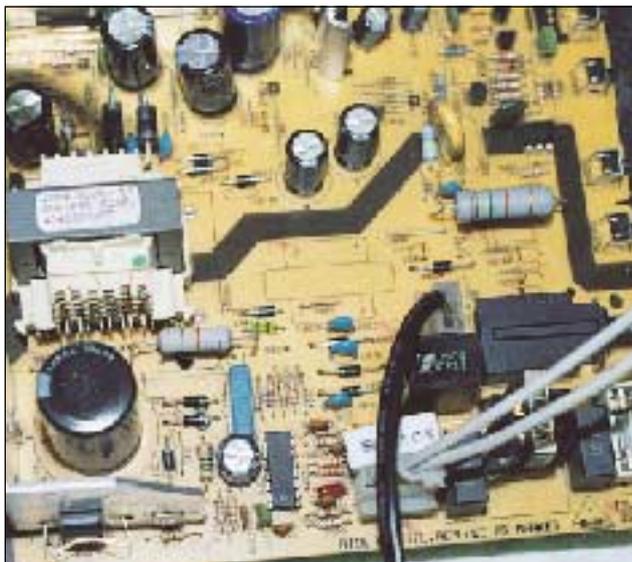
È possibile notare l'assenza del filtro L802, nella Foto 3, la serigrafia è visibile leggermente a destra del trasformatore switching, al suo posto è presente il ponte S805 visibile sia nello schema che nella foto.

**Foto 3 - I diodi a destra del PTC sono relativi al ponte di Graetz, oltre alla R817 sostituita è possibile vedere il foto-accoppiatore IC 801 (in alto a destra) e il suo stabilizzatore Q809**

Convinti sempre più che il problema si annidi nella sezione primaria, controlliamo la R822 (vedi Foto 3) e la R825 (vedi Foto 4 in basso a sinistra del transistor switching) senza esito.

Anche i diodi D826 e D827 sono ok (sempre visibili in Foto 3 accanto al grosso condensatore elettrolitico C804) quindi decidiamo d'intervenire nel modo seguente: sostituiamo i condensatori C833, C811, C806, C807 e successivamente inseriamo un nuovo fusibile e un nuovo transistor MOS.

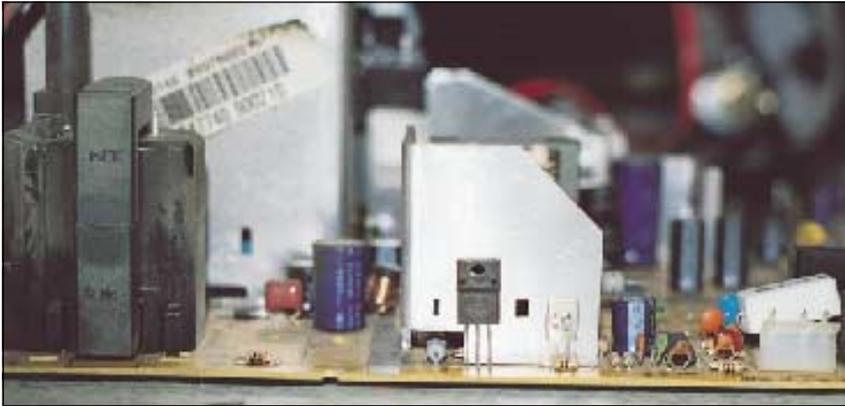
Foto 4 - Transistor MOS-FET in presunto cortocircuito poco prima della sua sostituzione

fusibile è interrotto, l'imputato principale è il MOS-FET Q809, lo sostituiamo senza nessuna verifica.... (è un MOS-FET! Mai fidarsi!!).

La Foto 4 visualizza il transistor in questione prima della sua sostituzione. Prima di procedere decidiamo di ricontrollare la R817 costatandone ancora la sua integrità.

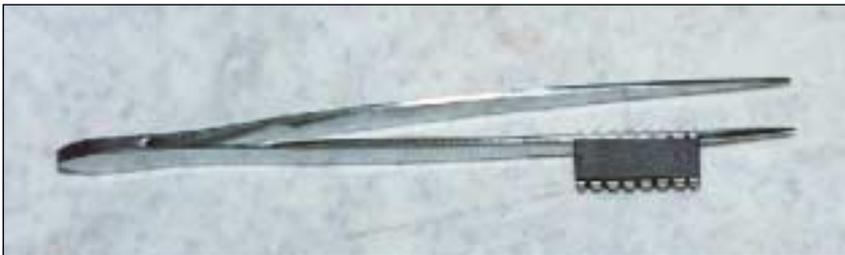
Foto 5 - Circuito integrato MC44604P in avaria non appena tolto dallo chassis

Successivamente operiamo la sostituzione dell'MC44604P; anche se fosse perfettamente efficiente, sicuramente lo stadio Over Voltage e/o lo stadio Sense Current hanno

risentito del forte cortocircuito di Q802, un MTP6N60E, questo è sufficiente per decidere la sostituzione diretta del controller.

Sostituiti quindi IC802, tutto il ponte di diodi, il fusibile F801, Q802, C848, R817, ridiamo nuovamente tensione speranzosi.

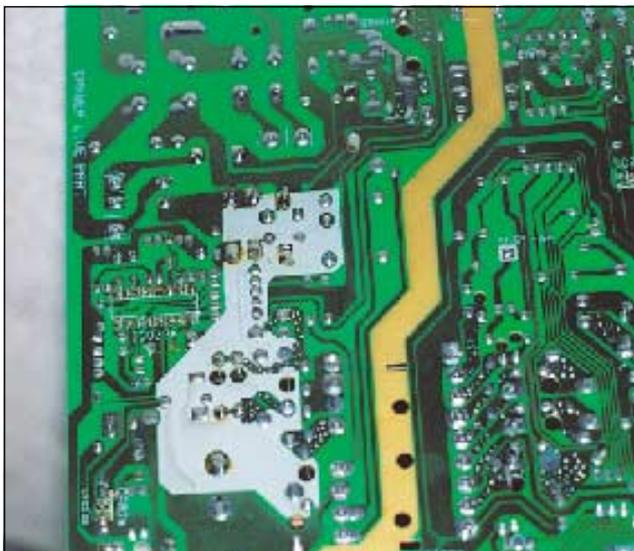
Foto 6 - Sezione power supply lato saldature durante le fasi d'intervento

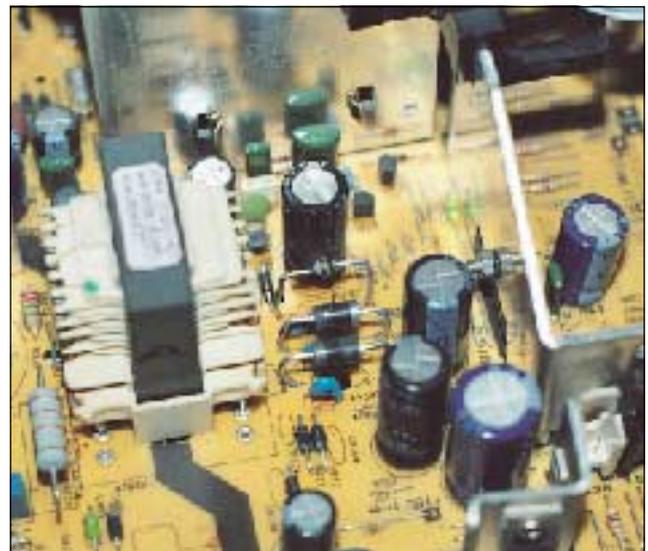
Foto 7 - Stadio secondario d'uscita relativo alla sezione power supply; si noti il diodo D816 rettificatore del +150 V posto vicino ai diodi D815 e D816

Passando al lato secondario, decidiamo di dissaldare il diodo D816 visibile in **Foto 7** e stranamente lo troviamo in netto cortocircuito; la sua avaria è sicuramente un problema, ma di sicuro è un componente "trovato" in anticipo e non al momento giusto, anche se in corto

provocherebbe solo l'intervento della sezione Over Current e non l'interruzione di F001.

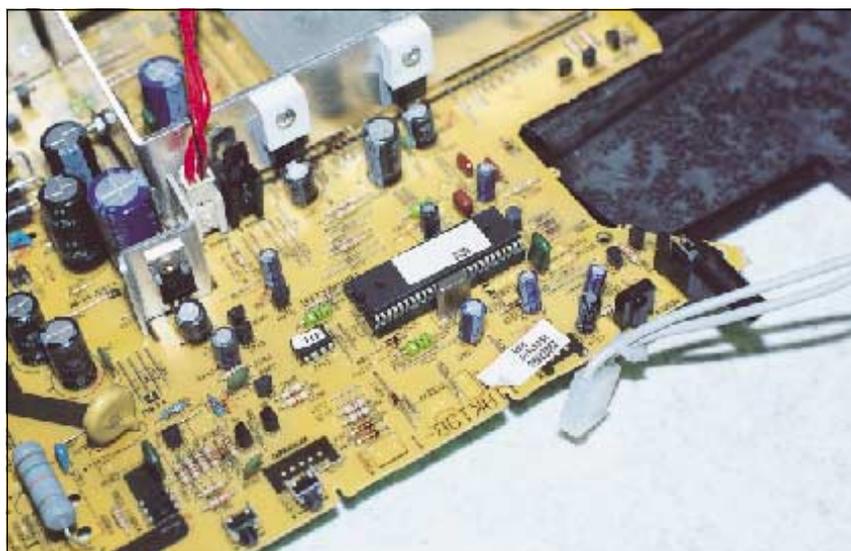
**Foto 8 - Il controller "impazzito" oggetto del problema OSD. Alla sua sinistra si noti la presenza della EEPROM siglata IC502, è un integrato programmabile ST24C08 interfacciato con il controller tramite il solito bus I<sup>2</sup>C**

Questo chassis è equipaggiato dal controller SDA545X, nella Foto 8 è evidenziata la sua posizione nel telaio. I pin di contatto per la funzione OSD sono i pin 47,48,49,50.

Il problema è dato dal fatto che non esiste connettore di collegamento, com'è visibile nella Foto 8, il telaio presenta dei microswitch sal-

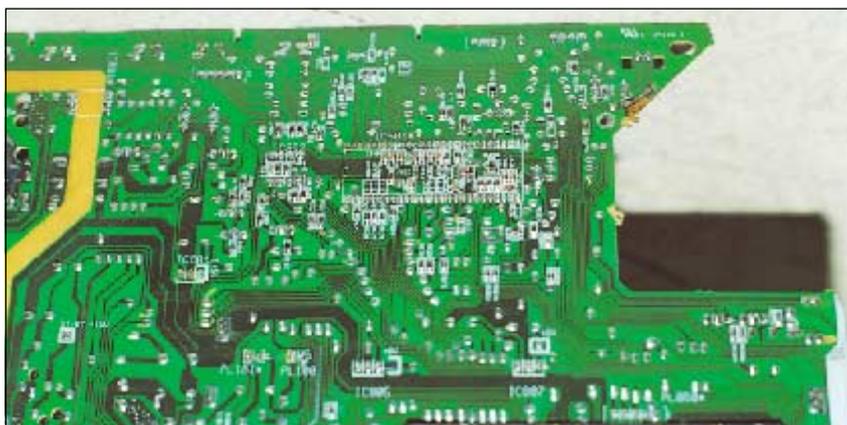
**Foto 9 - Lato saldature relativa al µP IC 501, si notino la presenza a sinistra le saldature della EEPROM ST24C08, mentre in basso a sinistra sono visibili le saldature dei pin di IC804, il KA7805 stabilizzatore dei 5 V che alimenta il µP durante la fase di stand-by e durante quella di regime**

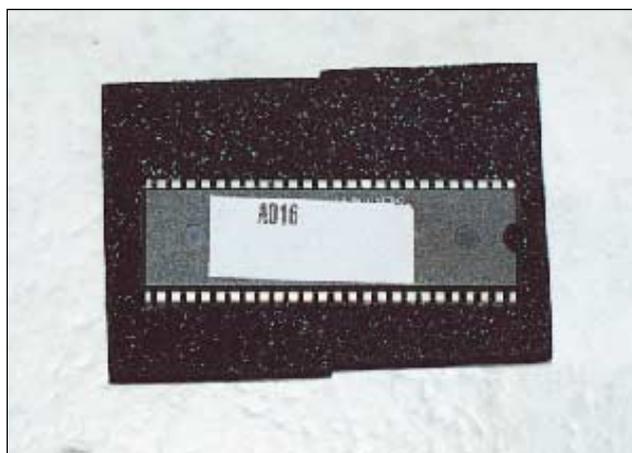
**Foto 10 - Il nuovo integrato SDA a 52 pin prima del montaggio sullo zoccolo saldato sullo chassis**

Nella Foto 10 è visibile il nostro processore appena giunto in laboratorio (è stata una fatica trovarlo!).

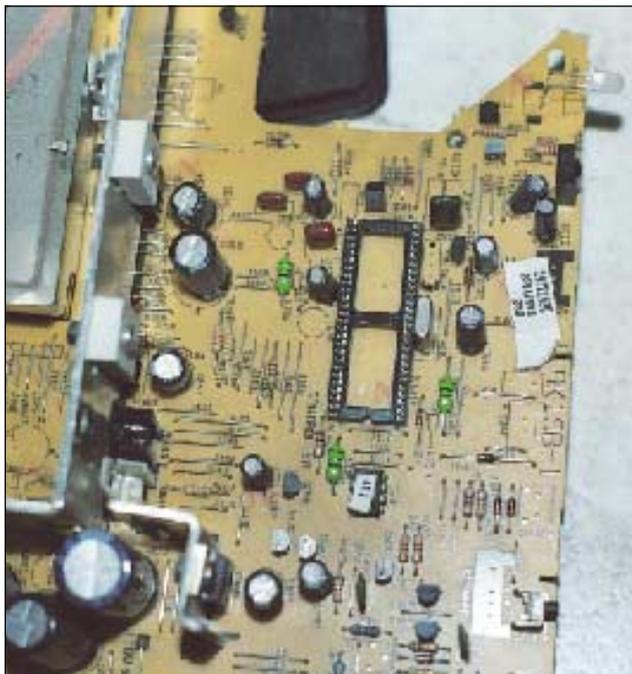
**Foto 11 - Lo stadio digitale durante le fasi di sostituzione del (P. Leggermente a destra si noti il foto transistor ricevitore infrarosso (meglio visibile in Foto 8 sempre sulla destra) per il segnale proveniente da TLC**

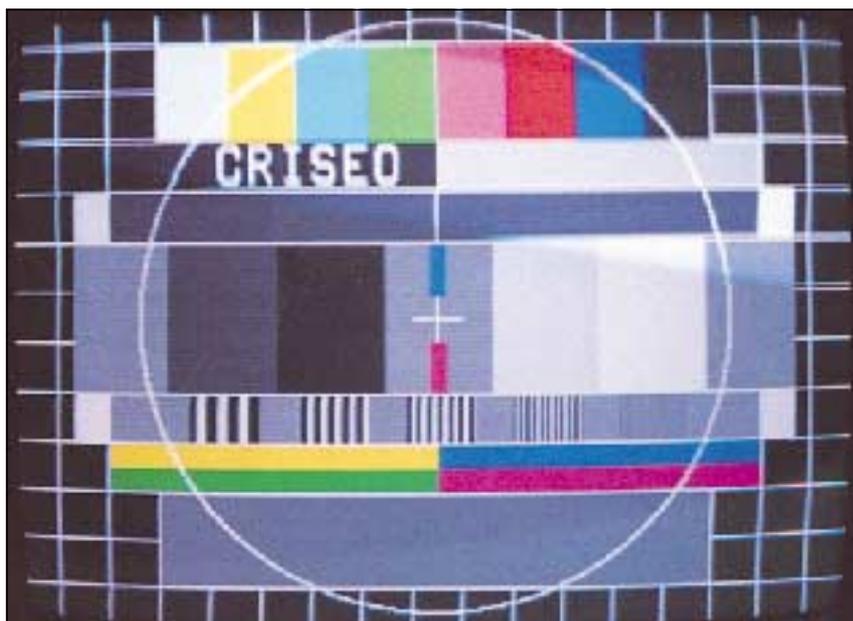
Nella Foto 12 (a causa della emissione dello schermo non è sempre agevole fare uno "scatto" perfetto) è visualizzato il Tvc finalmente funzionante. Durante questa fase abbiamo regolato la convergenza allo scopo di correggere i tre fasci sulla parte alta dello schermo. □

**Foto 12 - Purtroppo è sempre difficile fotografare un Tvc acceso, ad ogni modo l'immagine visualizza il nostro pattern test durante le operazioni di service alla fine dell'intervento. Si noti che sarà necessario un leggero ritocco sui fasci di convergenza dinamico-statica nella parte alta dell'immagine**
