Partendo da un guasto particolare, analizziamo le caratteristiche tecniche di questo interessante e diffuso monitor della Sony: come vedremo, a metterci in difficoltà è il processore STR S6708

Sony Trinitron CPD 15SF1

Dalla constatazione di un pattern test "monoscopio" che presenta uno sfondo rossastro, con il rettangolo del verde "nero", si decide di intervenire sulla sezione RGB e l'STR S6708 ci fa "sudare" sette camicie!

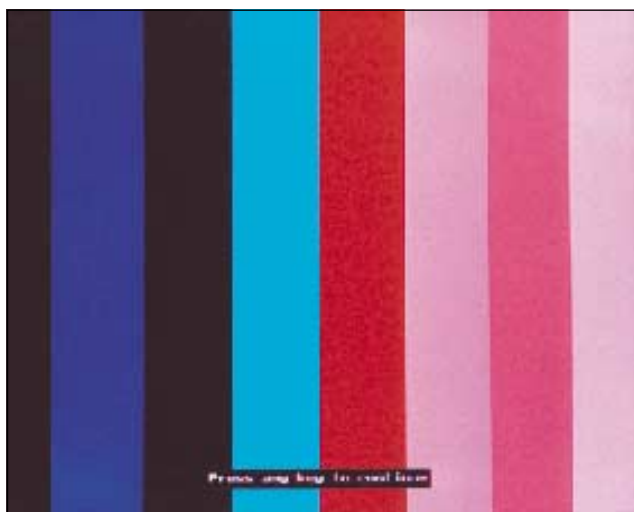
Foto 1 - Colore mancante sul cannone verde. Si noti la cromaticità falsata sul Pattern Test per il controllo generale dei colori dell'immagine mentre i colori rosso e blu sono perfetti

Muovendoci attraverso l'interfaccia menù, possiamo selezionare le immagini test a noi necessarie. Sempre nella Foto 1 si mostra come non vi siano problemi pilotando il cannone relativo al rosso e al blu (rispettivamente riga 4ª e 7ª contando da destra).

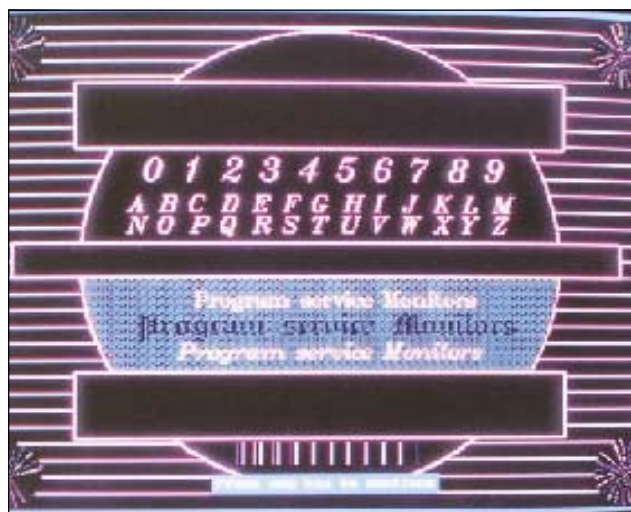
Foto 2 - Cannoni Rosso pilotato non correttamente

Immettendo un segnale verde constatiamo il problema (eviden-

ziato in Foto 2). Non è possibile effettuare nessun settaggio software, in quanto, l'anomalia sullo stadio Green è sicura.

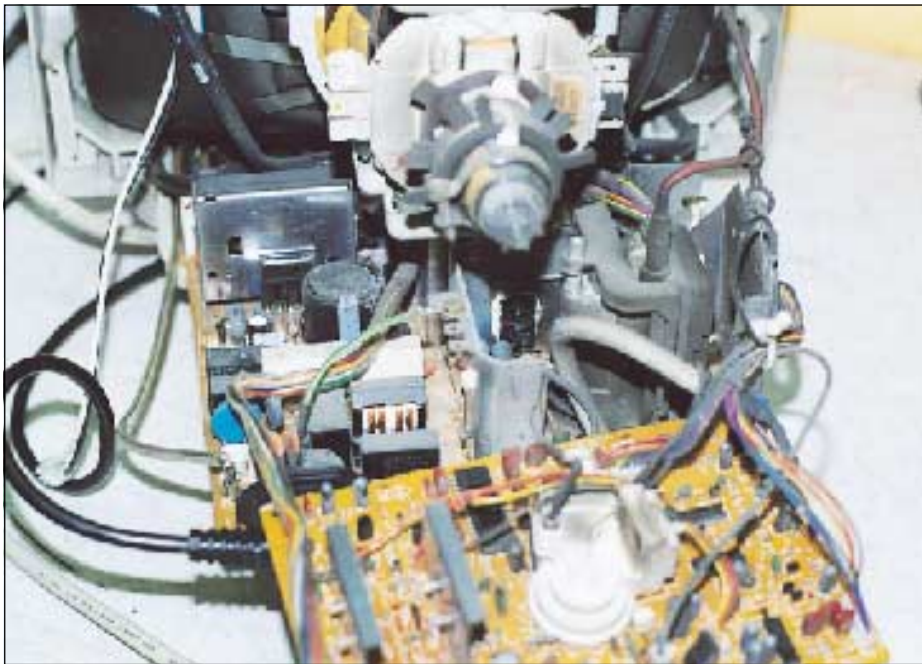
Foto 3 - CPD 15SF1 senza lo schienale; sotto il collo del cannone siamo riusciti a mettere a fuoco il transistor finale di riga, un ST4257

La Foto 3 mostra come si presenta tutto il telaio una volta tolto lo schienale. Con il nostro Pc portatile ci colleghiamo al monitor e avviamo il sistema operativo.

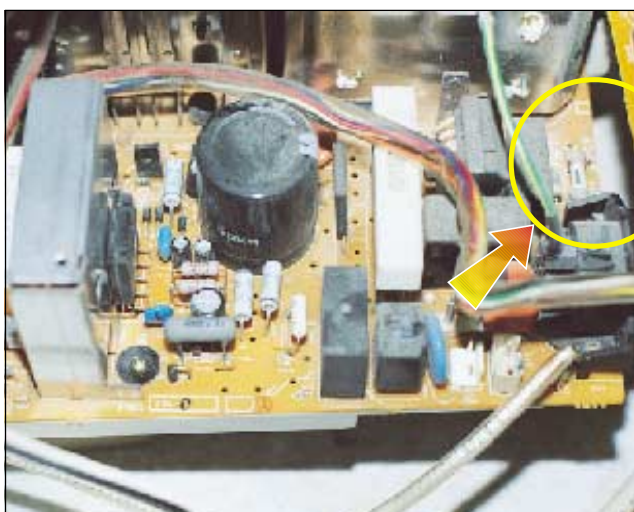
La sezione power supply è visibile in **Foto 4**, mentre l'integrato IC605 è schematizzato a blocchi in Fig. 2.

Foto 4 - Sezione power supply comandata da IC605

Le tensioni ai pin di IC605 sono quasi nulle, questo perché la tensione al collettore è 0 V!

Non c'è molto da dire in proposito; sostituiamo il fusibile e l'integrato controller, entrambi visibili in Foto 4. Il condensatore ad alto isolamento C624 è sostituito, unitamente ai tre elettrolitici posti vicino al controller (visibili in Foto 4), senza esito.

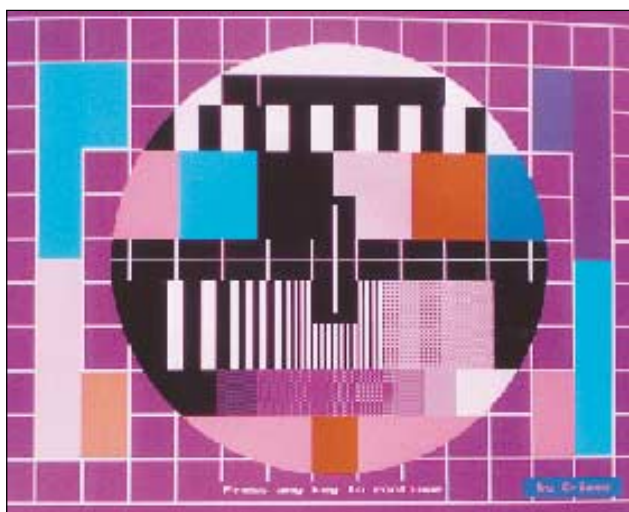
Foto 5 - Test pattern monoscopico dedicato per la geometria e controllo del colore; si noti lo spegnimento del verde e il conseguente sbilanciamento su tutti i colori

Avviamo il Pc constatando che il TRC presenta ancora il problema sul colore; ma, adesso, l'alimentatore è ok.

Nella **Foto 5** si noti come il pattern test "Monoscopio" presenta uno sfondo rossastro mentre il rettangolo verde (sulla scala dei colori è il 3° da sinistra) è nero.

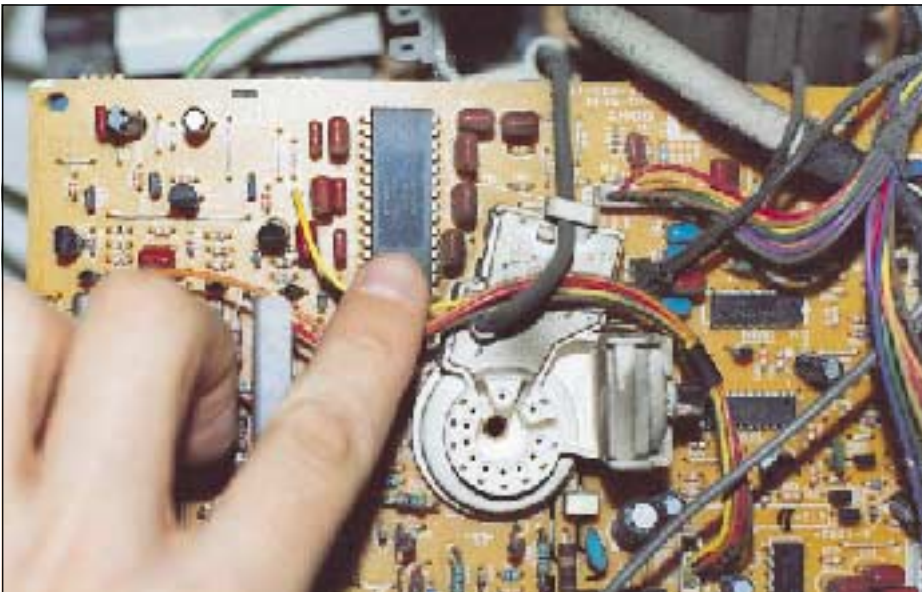
Foto 7 - Controller CXA oggetto della sostituzione; alla sua sinistra è visibile Q201, transistor sostituito e atto alla polarizzazione del verde

Nella **Foto 7** è visibile l'integrato controller RGB; alla sua sinistra si intravede Q201 mentre alla sua destra è ben visibile lo zoccolo del TRC.

Dalle tensioni rilevate si nota subito che la coppia relativa al verde (Q203 e Q204) non può funzionare correttamente; il transistor Q201 è in evidente cortocircuito.

Non rimane altro che sostituire lo stesso con un nuovo 2SC3504.

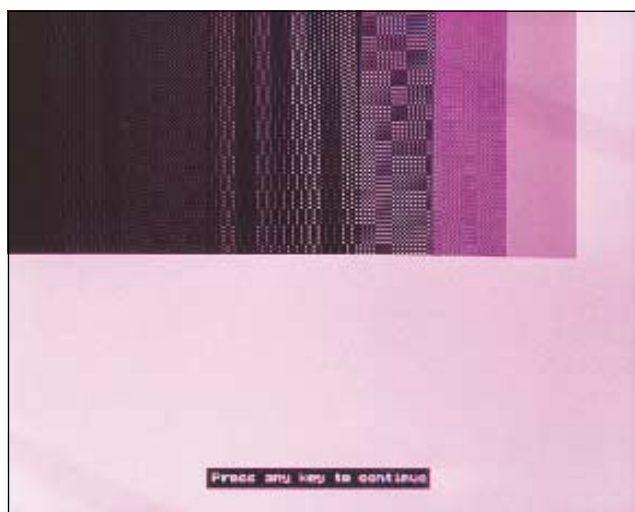
Foto 8 - Ecco come si presenta ancora il monitor dopo la sostituzione di Q201, si noti la cromaticità della parte bianca dello schermo

Reinserito un nuovo transistor riavviamo il tutto e mettiamo un pattern a scala di grigi e bianco (vedi **Foto 8**) per vedere se le cose sono cambiate.

L'esito sperato non è ancora raggiunto, anche se il transistor non scalda e le sue tensioni sembrano corrette. L'ulteriore controllo con il test barra colori e bianco conferma ancora la presenza dell'anomalia, si veda la **Foto 9**.

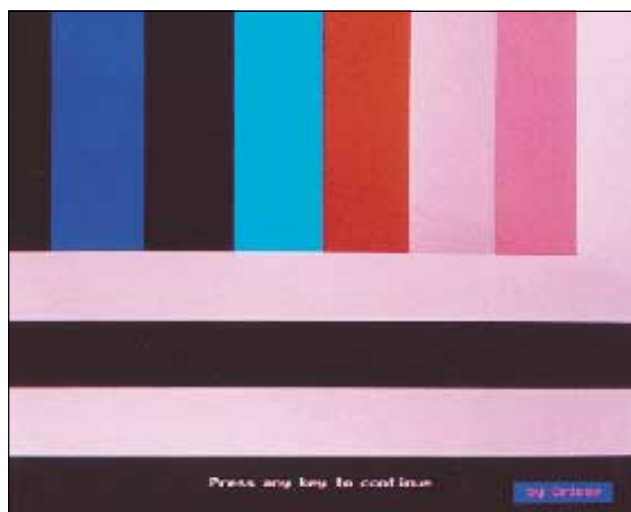
Foto 9 - È interessante notare come la sezione relativa al verde sia completamente oscurata (sesta barra verticale contando da destra). La seconda barra verticale da destra dovrebbe essere gialla

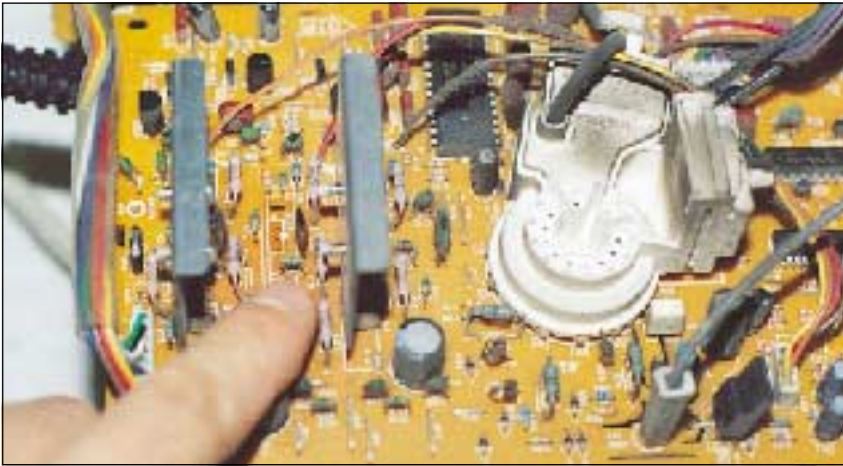
Foto 10a - Posizione dell'aletta di raffreddamento relativa a Q203 e Q204

Dissaldiamo la coppia di transistori finali, nella **Foto 10a** è visibile la loro posizione nello stadio RGB.

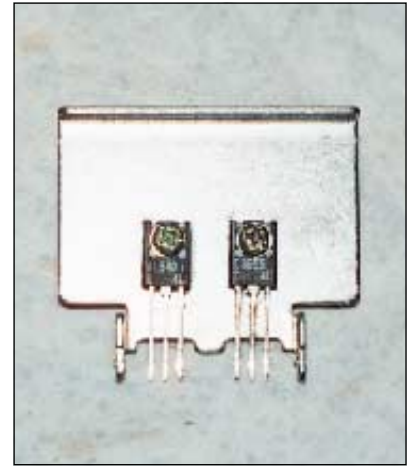
Foto 10b - Finali 2SC3955 e 2SA1540 dissaldate dallo stadio RGB

Nella **Foto 10b** sono visibili i finali dissaldati; è stato trovato Q204 in leggera perdita sulla C-B, da qui la decisione di sostituire entrambi i finali.

Dopo la sostituzione dei transistor, di Q201, del CXA1779P e della coppia Q203-Q204,

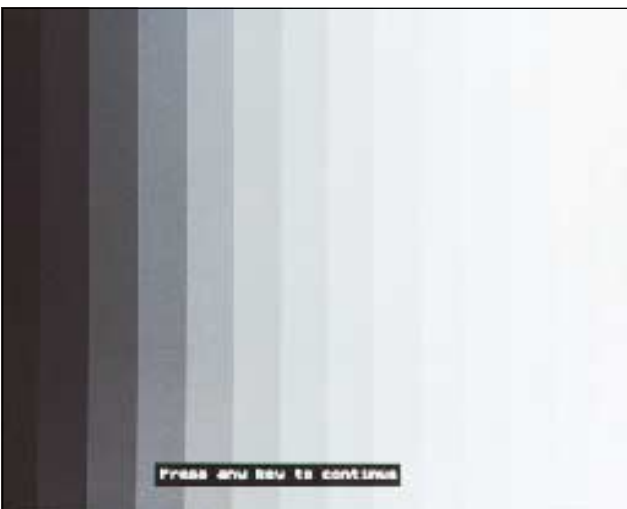
Foto 11a - Comando dei cannoni RGB dopo la soluzione del problema. Si noti il perfetto funzionamento di tutti gli stadi

Accendiamo il monitor e lanciamo il pattern scala dei grigi (vedi **Foto 11a**) per poter effettuare le misure del caso; con questa immagine è possibile confrontare agevolmente la correttezza delle tensioni sullo stadio RGB, paragonando le tensioni rilevate dal rosso (per esempio) con lo stadio appena riparato (nel nostro caso il verde).

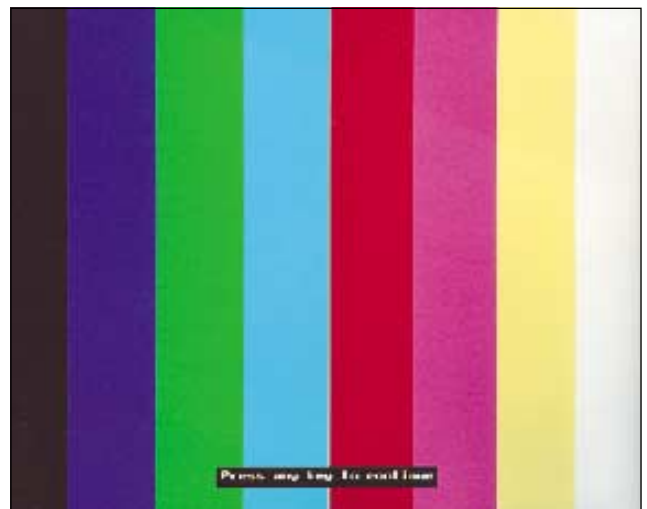
Foto 11b - Visione corretta della barra verde e del settore in giallo

Il lettore confronti tramite la Tabella 3 le differenze di tensione rilevate nella coppia sostituita e confronti la cromaticità della **Foto 11b** con una delle precedenti.

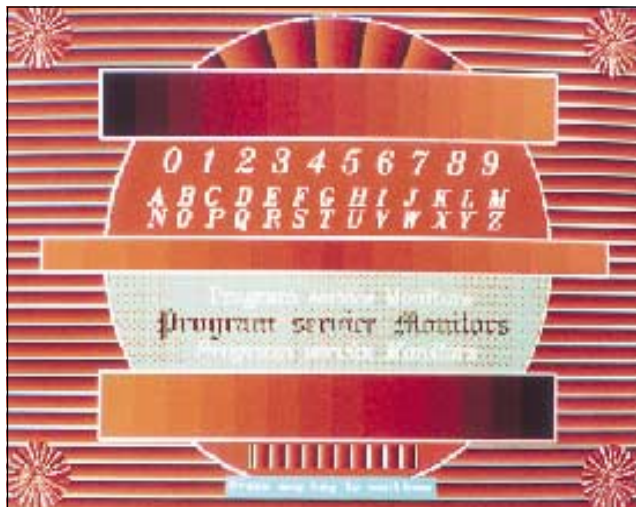
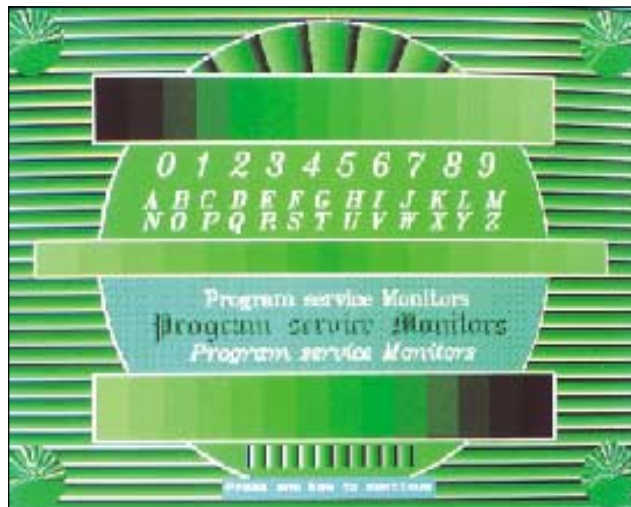
Foto 12 e 14 - Nelle Foto, rispettivamente 12 e 14 si può notare come le cromaticità dei vari livelli del rosso e del verde siano lineari. Questo è ottenuto perché la percentuale dei colori (blu compreso) è bilanciata. È possibile vedere i segnali corretti con l'oscilloscopio all'uscita delle coppie d'amplificazione

Le **Foto 12, 13, 14** scattate successivamente mostrano i risultati ottenuti anche dopo alcune ore di regolare funzionamento del monitor, il lettore le confronti con le Foto 8, 9 e la Foto 5 (vedi prima parte che è stata pubblicata su "Il Cinescopio" di giugno pag. 46). □

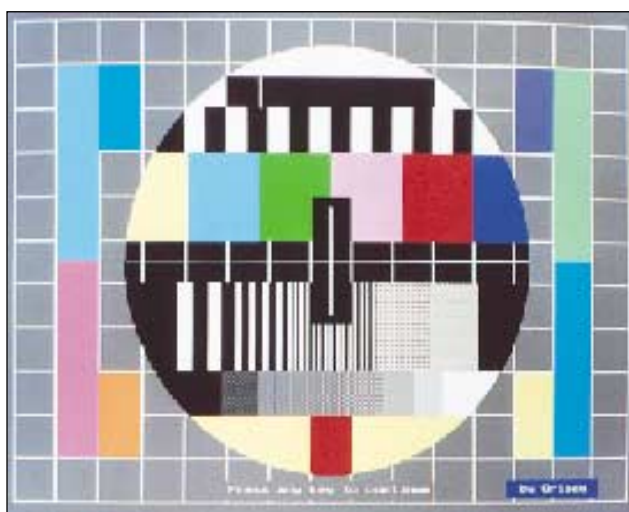
Foto 13 - Il pattern test della Philips dà l'esito finale. La scacchiera è corretta mentre lo sfondo perfettamente grigio toglie ogni eventuale dubbio sugli stadi croma appena riparati. Si noti il riquadro verde sulla scala dei colori (terzo da sinistra) e lo si confronti con la Foto 5 (vedi prima parte)
