Un telaio da capire

Telefunken SD 7012VT Chassis TX92

a cura di Flavio Criseo - 1° parte

a cura di Flavio Criseo - 2° e ultima parte

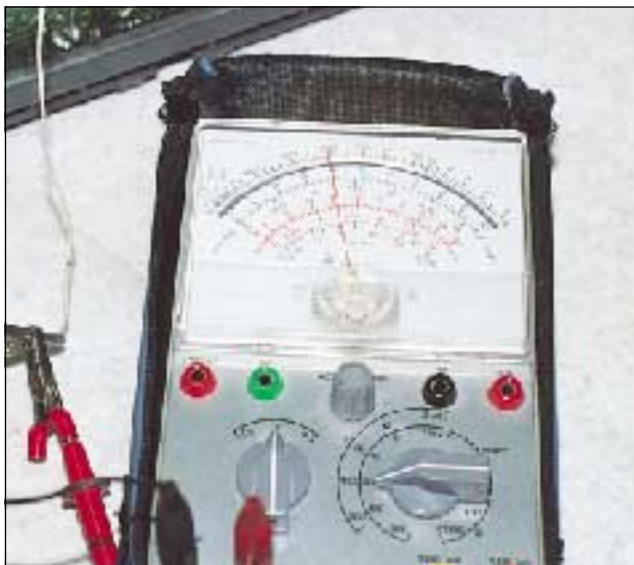
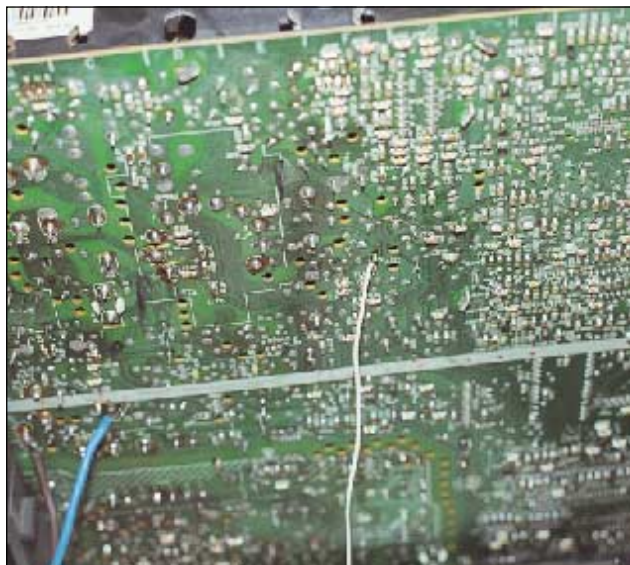
Foto 4a e 4b - Le due foto mostrano il punto di contatto esterno e i 13V inseriti necessari ad escludere lo stadio orizzontale

Le **Foto 4a** e **4b** evidenziano il controllo della tensione esterna applicata sul telaio e il punto di contatto saldato sul lato rame.

Il nostro ragionamento fila liscio! L'alimentatore adesso tiene i +130V e non si pone mai in ST-By; da questo si deduce che abbiamo commesso un errore nel considerare lo stadio SMPS in avaria, se così fosse stato il problema doveva ripresentarsi, dobbiamo cercare altrove!

Se questa tensione non è presente, lo stadio SMPS funziona solo per pochi attimi e poi forzatamente è posto in ST-By. In parole povere si ha lo stesso comportamento dell'anomalia, quindi, per poter verificare se la sezione SMPS funziona correttamente, è vitale inserire una tensione esterna di 13V all'anodo di DP55 (vedi Fig.1).

Inseriamo quindi una tensione di 13 V all'anodo di DP55 e posto il tester sulla USYS avviamo il telaio.

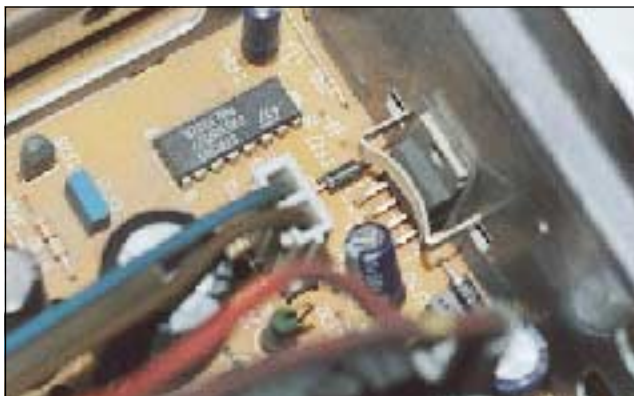
Foto 6 - circuito Controller STV2145 e TDA8177 visibile sul telaio (montato su aletta) TX92 della Telefunken

La **Foto 6** mostra il controller per la deflessione e lo stadio di potenza (TDA8177) che, a questo punto, è il principale indiziato.

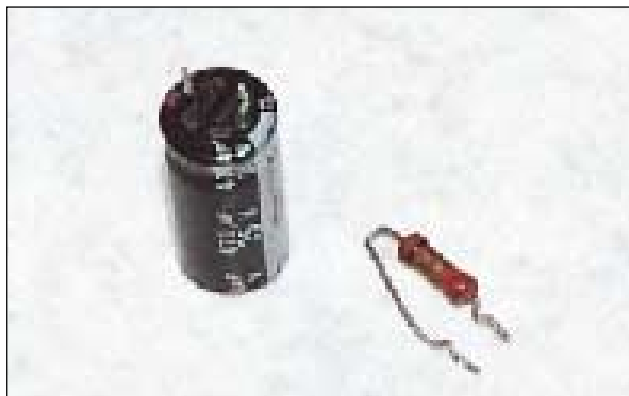
Foto 7 - i componenti rilevati in avaria sono visibili in foto, come vedremo la loro sostituzione ci ha portato ad una parziale soluzione del problema

Prima di procedere controlliamo se lo stadio d'alimentazione funziona regolarmente, guardando lo schema vediamo che la rettifica è fatta da DL12. Non rileviamo continuità fra il catodo di DL12 e il pin 4 del trasformatore di riga, la **Foto 7** evidenzia i componenti in avaria individuati: la RL12 da 2,2 Ω è interrotta mentre il condensatore CL12 non è più in grado di effettuare nessuno spianamento.

Nella prima parte ci eravamo lasciati con l'aver ritrovato il resistore di sicurezza RL12 interrotto e il condensatore CL12 in perdita.

Ad ogni modo, sostituiti i componenti, il problema ha persistito.

Togliamo il condensatore CF29 inserendo in parallelo due condensatori da 330 µF e la resistenza RL12 sul lato piste, per poter controllare meglio tutti i componenti interessati.

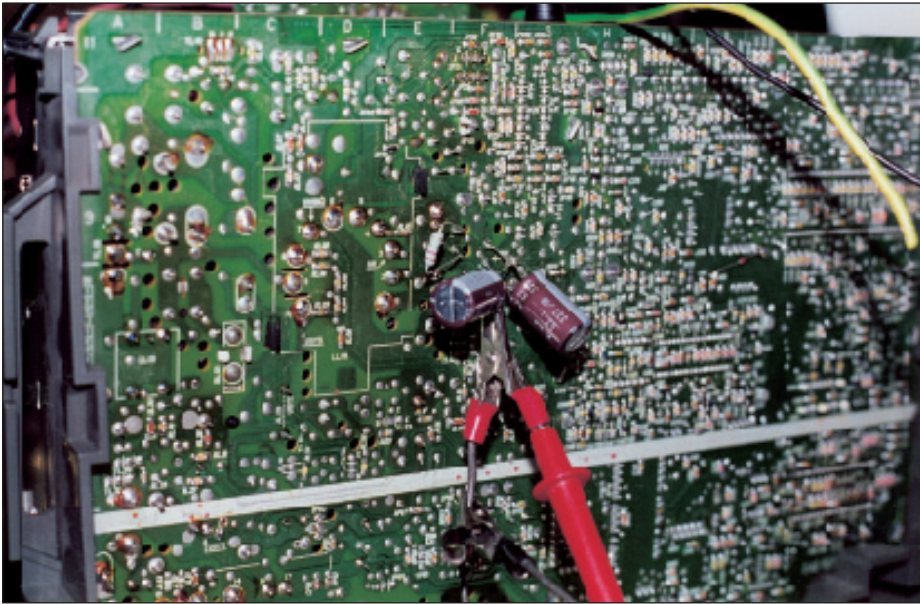
La **Foto 8** evidenzia l'inserimento del nostro tester analogico sulla +26V e la R da 2,2Ω inserita.

Foto 8 - Condensatori provvisori ,da 330 μ F, e resistore ,da 2,2 Ω , inseriti sul lato piste per poter meglio controllare cosa accade durante la partenza della sezione di riga

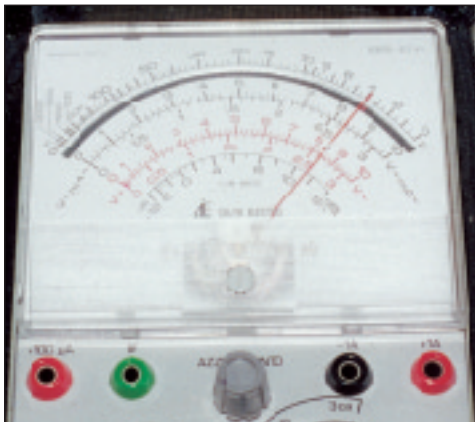
Foto 9 - Voltaggio necessario al circuito verticale per un corretto funzionamento. Si legga la terza scala inferiore: sono stati visualizzati circa 26,7V con tester posto a 30V f.s.

La **Foto 9** mostra come la +26V è finalmente presente ai capi di CF29.

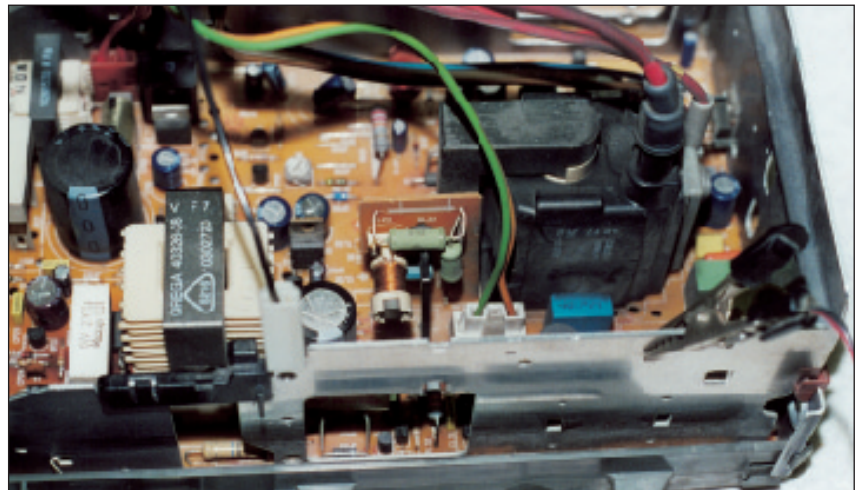
Foto 10 - Sezione di riga e modulo JL20 oggetto del nostro controllo. Si noti la resistenza RL22 da 47 Ω .

La **Foto 10** mostra com'è collocato su questo telaio il modulo JL20 (segnaliamo che non è presente su tutti i telai; il suo inserimento è da individuarsi nello schema all'ingresso del pin 10 del trasformatore di riga).

Smontando il filtro individuamo subito che la bobina LL23 presenta la solita saldatura difettosa che, impedendo il passaggio della componente continua, interrompe a tutti gli effetti la connessione del carico sullo stadio SMPS, generando un comportamento del Tvc identico a quello causato dai componenti in avaria individuati precedentemente.

La saldatura della bobina porta alla soluzione definitiva del problema, anche se, prima dell'accensione controlliamo a freddo le resistenze di potenza RL22 e RL23, da 47Ω e 27Ω, rispettivamente.

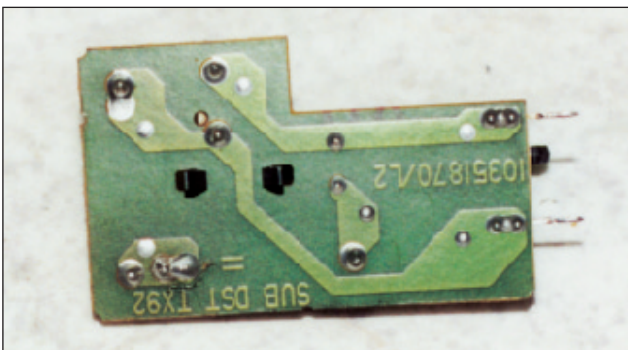
Foto 11 - Modulo JL20 impiegato; visione lato rame

La **Foto 11** mostra il lato rame mentre la **Foto 12** mostra il lato componenti del modulo in questione.

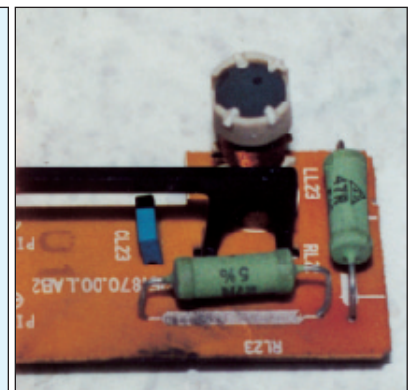
Foto 12 - Componenti visibili del filtro taglia-banda impiegato nel TX92
