# Uno chassis con la bobina in fiamme

A venti giorni dalla riparazione e dalla taratura del TVC, la bobina di correzione "H" brucia sullo chassis. Vediamo il perché

Nella prima parte della trattazione vedremo quali siano stati i guasti e le procedure di ricerca da noi adottate affrontando una riparazione multipla sullo chassis di un TVC Akai.

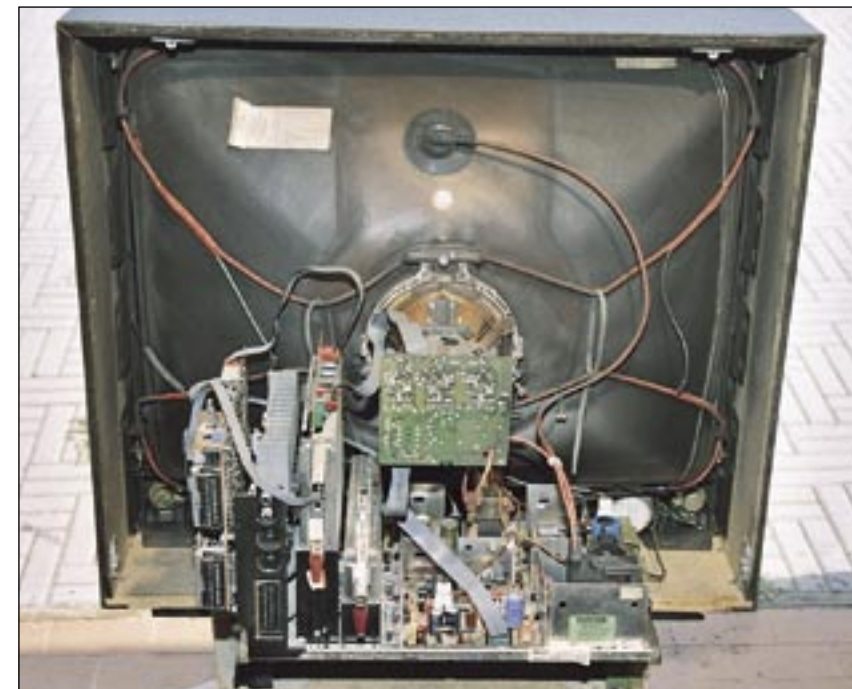
Foto 1 - Aperto il TVC e tolta la polvere in eccesso, ecco come si presenta il TVC in questione

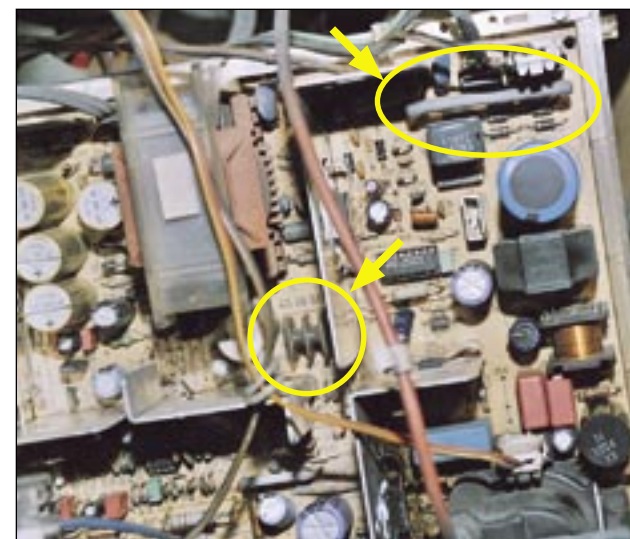
Il resistore R703, visibile in Foto 2,

appariva interrotto.

Foto 2 - Nella foto è visibile la sezione primaria del Flyback; in alto a destra si noti la R703, mentre in basso a sinistra è visibile il piccolo trasformatore di retroazione

Prima di sostituirlo abbiamo deciso di controllare i componenti più importanti della sezione: il ponte di diodi, il finale Switching, lo Zener D714, il resistore R731, il diodo D731 e il resistore "Sense Current" R730.

Avendo rilevato lo Switching in corto netto abbiamo deciso per la sostituzione del TEA e dei condensatori C714, 713, 721.

controllo della rete Snubber data da R732 e C732; successivamente, abbiamo inserito una nuova R703 e abbiamo dato tensione.

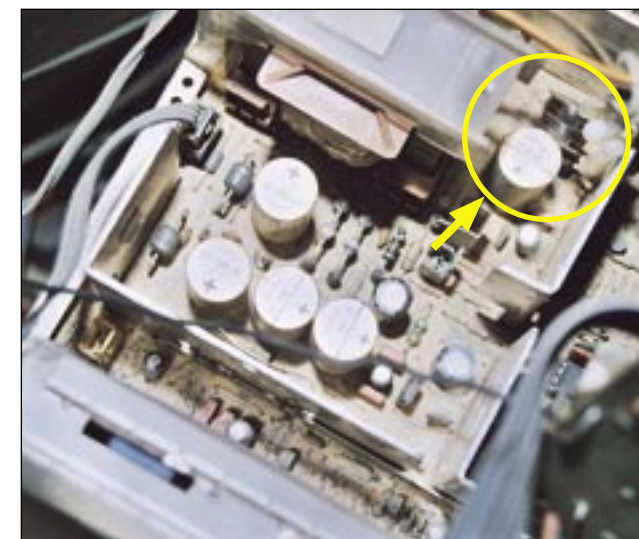
Foto 3 - Sezione di uscita del nostro alimentatore. Si notino i diodi di rettifica, nonché, in alto a destra, subito dopo il condensatore C766, il trasformatore Tr751

fase di controllo sono visibili nelle Figg. 3, 4 e 5; tutti i valori di tensione sono stati rilevati dopo circa cinque minuti di funzionamento (la sezione secondaria è visibile in Foto 3, nella foto è visibile anche il trasformatore di accoppiamento Tr751). Sembrava che tutto fosse risolto

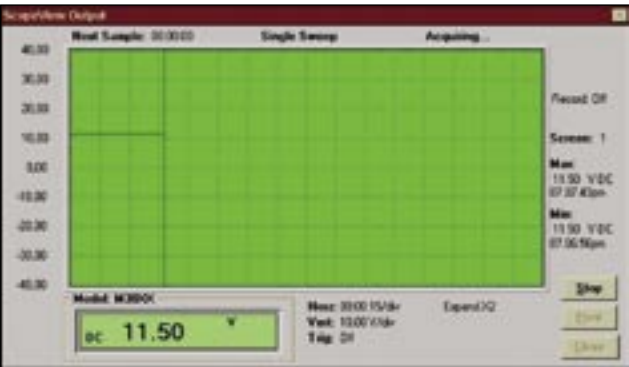
L'integrato IC710 deve essere alimentato sul pin 16 da una tensione di circa 12 V; la **Fig. 2** mostra il suo corretto valore. I valori riscontrati negli altri punti importanti per questa

Fig. 2 - Il grafico mostra una linea retta: la tensione di polarizzazione è perfettamente stabile

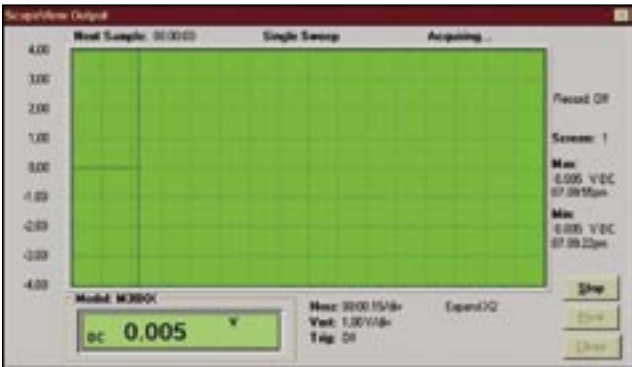
Fig. 3 - Tensione al pin 3 del controllore TEA2164. In basso a sinistra è visibile la tensione misurata a display, mentre il grafico mostra l'andamento rettilineo della tensione (quasi nulla)

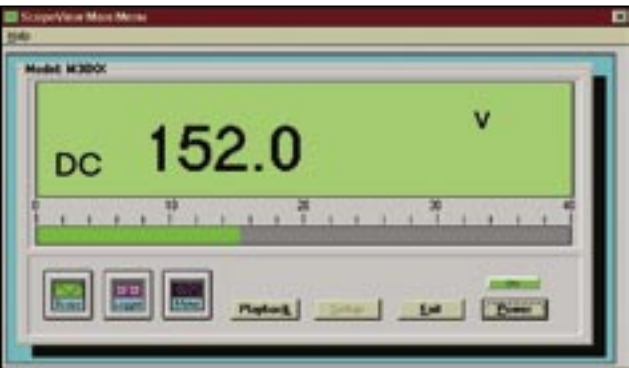
Fig. 4 - Ai capi di C766 è rilevata la d.d.p. visibile in figura. Ne consigliamo sempre il rilevamento attraverso un tester digitale

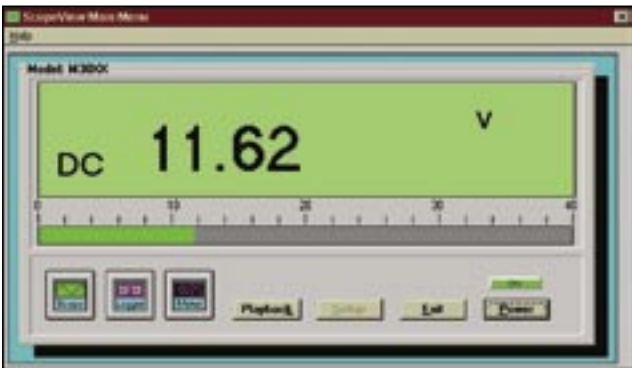
Fig. 5 - La tensione di uscita al pin 3 di IC760 ci tranquillizza; adesso il TVC funziona bene

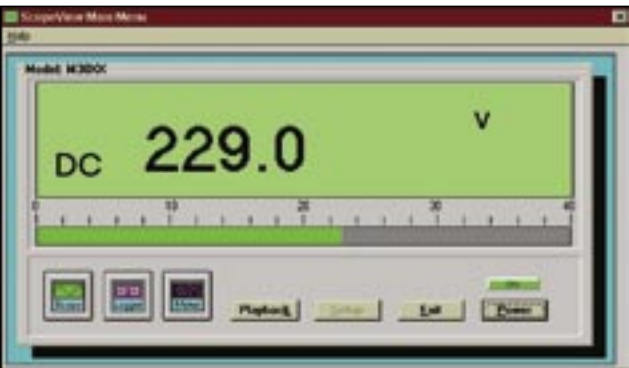
Fig. 6 - Il diodo D540 svolge egregiamente la sua azione di rettifica

regolari. Prestiamo particolare attenzione alle tensioni sul lato secondario e alle tensioni generate dal trasformatore della sezione orizzontale. La Fig. 6 mostra che la tensione rettificata dal diodo D540 è leggermente inferiore rispetto al suo valo-

re nominale, sono rilevati 229 V anziché 235 V, ma questo non è sicuramente un problema. Il diodo D547 raddrizza correttamente la tensione negativa (la Fig. 7 mostra una leggera differenza rispetto ai -14 V teorici). Attendiamo un intero pomeriggio, ma il TVC continua a funzionare correttamente.

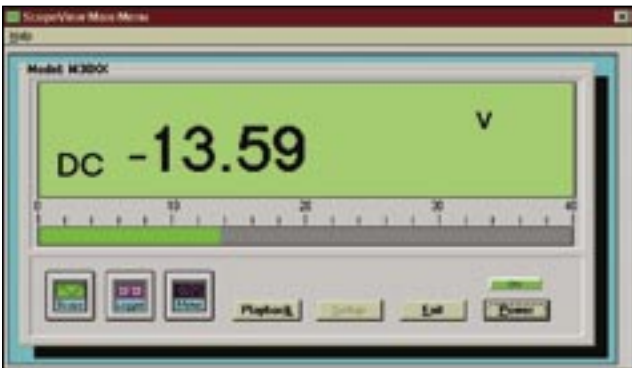
Fig. 7 - La leggera differenza di tensione rispetto al suo valore teorico non ne pregiudica il funzionamento

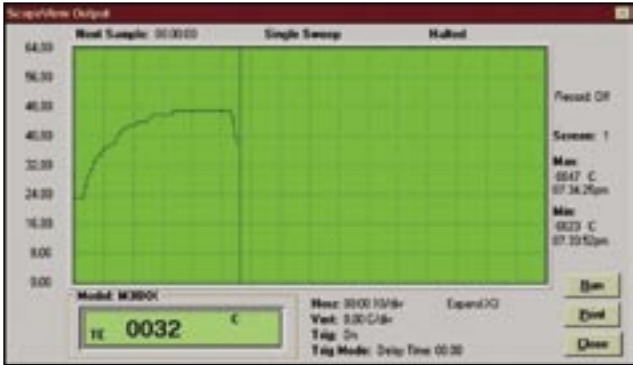
Anche la temperatura dell'integrato TEA è regolare; il rilevamento termico sul suo case è visibile in Fig. 8 (dato che il contenitore dell'integrato TEA è plastico, la misura termica attraverso la nostra termocoppia risulta essere abba-

Fig. 8 - Il TEA2164 è in salute e non risulta surriscaldato

stanza precisa). Nella prima parte della Fig. 8 si può notare come la temperatura salga velocemente per poi adagiarsi verso l'equilibrio termico (si sta per raggiungere la corretta temperatura a "regime di lavoro"). Passiamo alla verifica successiva: il case del nostro nuovo transistor T731 (sostituendo T731 consigliamo la sostituzione del grasso termico e di eliminare i residui del

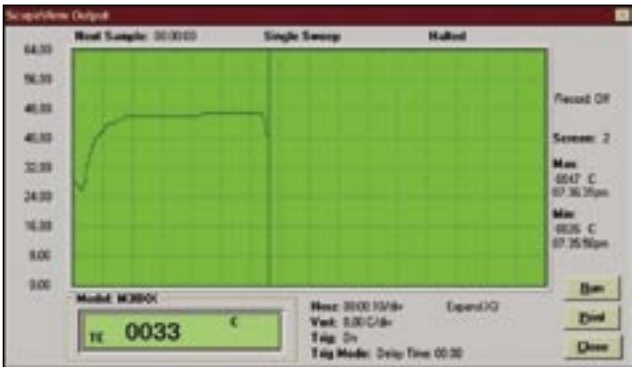
vecchio grasso presente sul dissipatore) presenta un andamento termico Sink-Ambient visibile in Fig. 9 (con il termine Sink-Ambient si è soliti indicare la differenza fra la temperatura dell'aletta di raffreddamento e la temperatura ambiente). Come si può notare in figura, il transistor impiega meno tempo rispetto al TEA per raggiungere la sua temperatura di esercizio che, in ogni caso, risulta essere maggiore della temperatura del TEA. Forse questa è la volta buona Poiché tutto sembra funzionare correttamente, iniziamo la riparazione di un altro TVC e lasciamo il

Fig. 9 - L'andamento termico dell'aletta di raffreddamento utilizzata dal transistor Switching non ci porta da nessuna parte

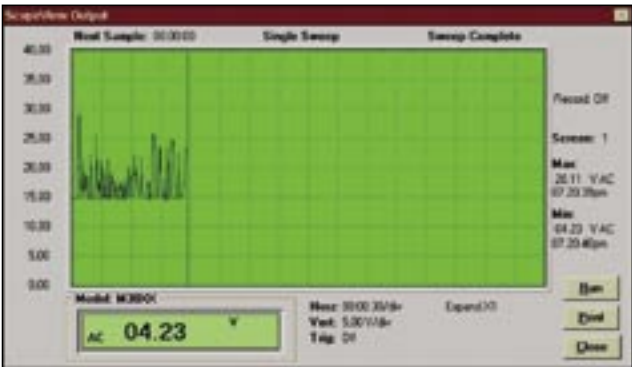
Fig. 10 - Il comportamento della tensione alternata ai capi della resistenza R530 mostra qualcosa di anomalo: i picchi sono sicuramente dannosi e provocano senza dubbi dei problemi

Come visualizzato in **Fig. 10** ci portiamo su questo resistore con il nostro tester che ha portata AC.

In teoria dovremmo avere un'onda quadra di 5 Vpp, ma la Fig. 10

La figura mostra come alcuni picchi raggiungono circa 30 V. Questo è il motivo per cui si sgancia il sincronismo e si sente un leggero crepitio.

Se questo impulso anomalo crea dei problemi al controllo sincronismi, questi arriveranno in modo incorretto sul Master dell'alimentatore, comandando in modo errato e pericoloso l'alimentatore.

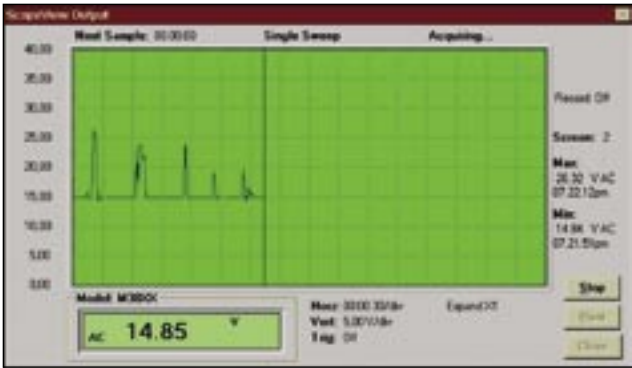
Fig. 11 - Era proprio la R530 a difettare (il controllo ohmico indicava il suo perfetto funzionamento!); ecco cosa si è rilevato dopo la sua sostituzione

La **Fig. 11** mostra che adesso qualcosa è cambiato; sicuramente la situazione è migliorata.

Prima di sostituirlo decidiamo di inserire una nuova resistenza da 22 kΩ; successivamente accendiamo il TVC e ci connettiamo su di essa con il nostro tester.

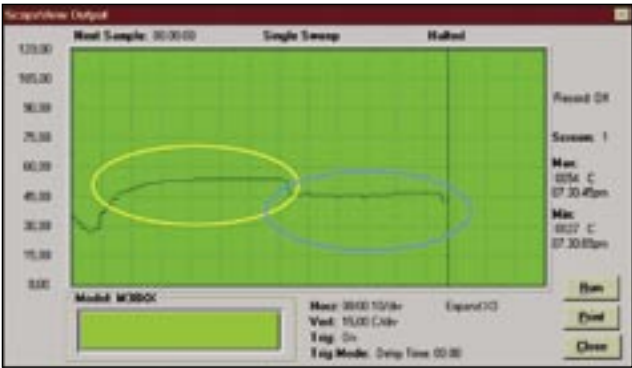
Fig. 12 - Nella prima parte abbiamo rilevato la temperatura del transistor orizzontale (cerchio in giallo), nella seconda siamo passati alla lettura della temperatura del T731 (cerchio in blu)

La **Fig. 12** mostra un doppio rilevamento: nella parte sinistra cerchiata in giallo abbiamo l'andamento della temperatura sul transistor orizzontale, mentre nel cerchio in azzurro è visibile la temperatura del transistor Chopper. Con nostra soddisfazione constatiamo che adesso il TVC funziona alla perfezione.

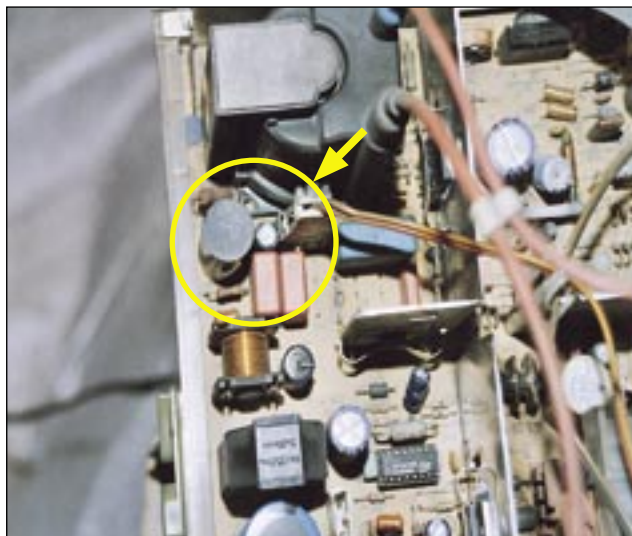
**Foto 4 - Ecco come si presenta la bobina L517; apparentemente tutto sembra nella norma**

Nella Foto 4 non sembra esserci nulla di strano, ma la bobina di correzione orizzontale L517 posta in basso a sinistra del trasformatore di riga (presenta un contenitore di colore nero di forma cilindrica), sta letteralmente bruciando lo chassis.

Verifichiamo l'integrità della R517, del C510, nonché di tutti gli altri componenti interessati al ramo di deflessione. Sostituita la bobina L517 e, non avendo rilevato nessun'altra anomalia, poniamo il nostro TVC in prova per lungo tempo.

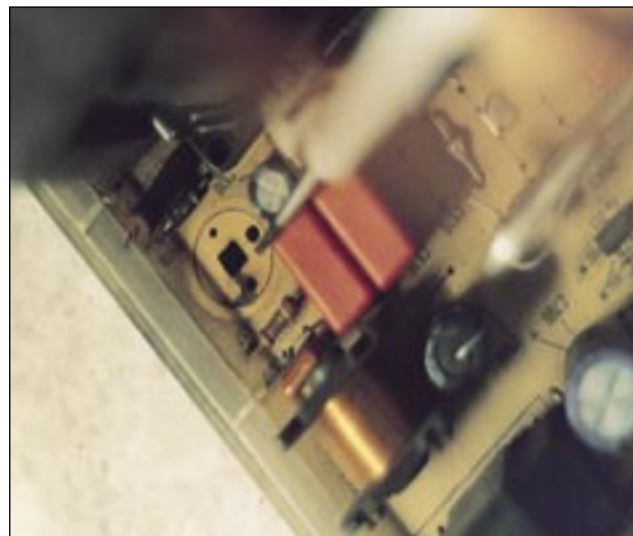
**Foto 5 - Dissaldato il componente, sono visibili i segni di bruciatura sullo chassis**

La piazzola si è letteralmente carbonizzata mentre la L517 sembra in ottima salute (sembra!).

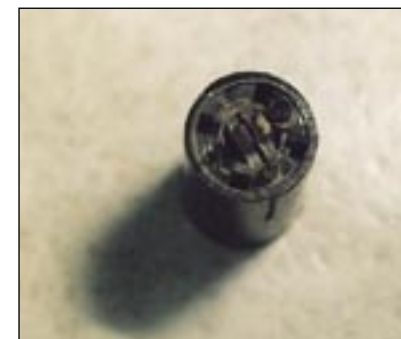
**Foto 7 - La bobina di correzione oggetto del nostro ultimo intervento sembra intatta**

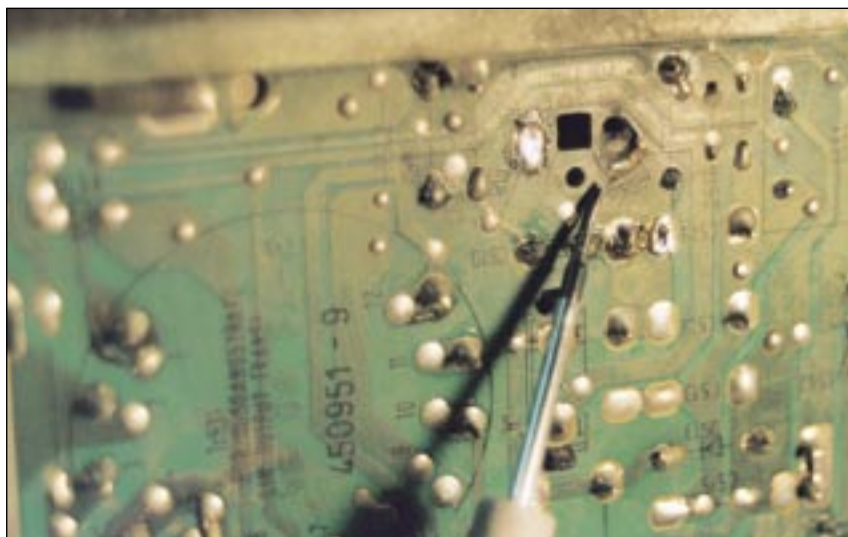
Preso il ricambio originale, dobbiamo effettuare un ponticello tramite del filo elettrico perché la pista è andata letteralmente in fumo, come si vede nella Foto 6.

**Foto 6 - Il lato saldature è in condizioni ancora peggiori: la piazzola è completamente distrutta**
