# Step-Down ad alta commutazione

Lo chassis Z8 del Panasonic TX-28LB1C presenta uno stadio di alimentazione innovativo. Vediamo il perché di questa nuova soluzione e, soprattutto, come va collaudata e riparata correttamente

Il TX-28LB1C, visibile nella foto di apertura, è equipaggiato con lo chassis Z8.

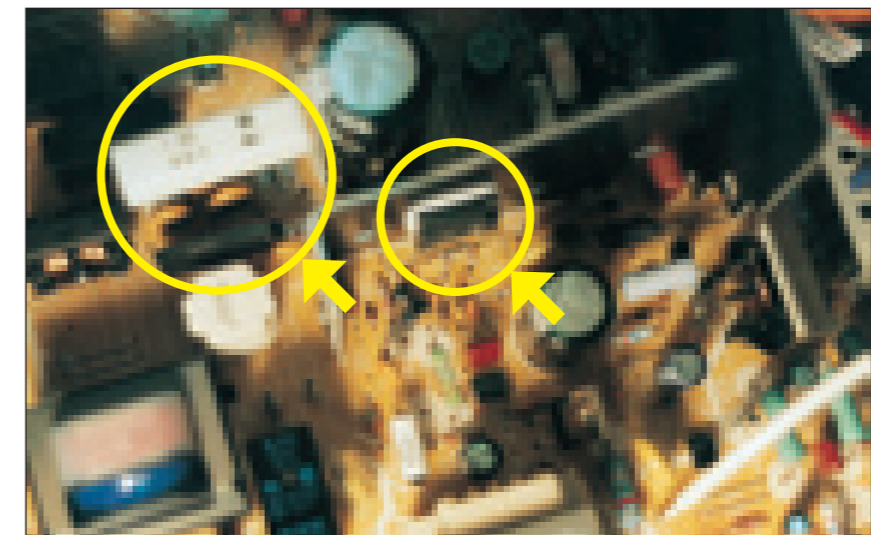
Foto 1A - Al centro della foto abbiamo IC801, mentre a sinistra si nota il PTC della smagnetizzazione; poco sopra si noti il ponte di diodi oggetto della sostituzione

Il blocco relativo al ponte di diodi, visibile in Foto 1A, è il gruppo D802 nello schema elettrico principale.

Proviamo a inserire il ponte di diodi principale (vedi Foto 1) per vedere cosa accade. Diamo tensione e, non appena il relè si innesca, il fusibile si interrompe.

La R803, visibile in Foto 4 (il resistore di colore bianco da 7 W è in alto a sinistra), è integra, mentre il ponte di diodi deve essere sostituito senza indugi. Diamo nuovamente tensione.

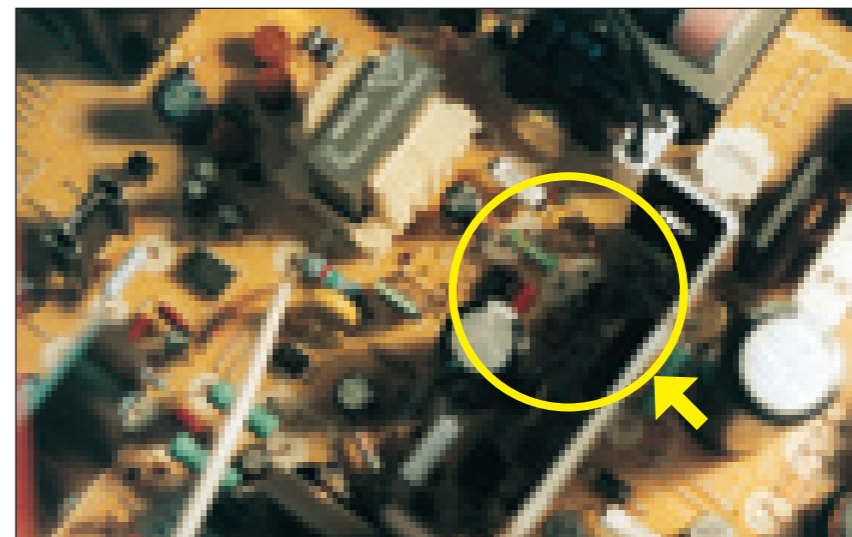
Foto 5A - Il resistore R811 trovato interrotto durante la ricerca guasti

Passiamo a una verifica importante: controlliamo la R804 (si veda la **Foto 5A** accanto all'aletta di raffreddamento). Questo resistore, che dà corrente all'IC801 e che necessita di una tensione continua di circa 17-18 V, è interrotto. Sospettiamo dunque un'avarìa interna all'integrato stesso.

Ci portiamo vicino al trasformatore switching e controlliamo la R811 da 10Ω - 1 W (vedi Foto 5A), trovandola interrotta!

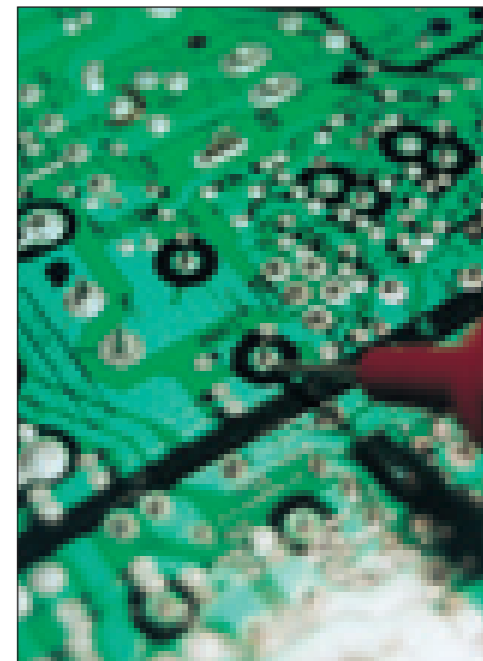
Foto 5B - Punti di controllo per R804. Durante le manovre di esercizio si faccia attenzione a non provocare dei corti accidentali, i pin sono molto vicini

Mancando il resistore R804 (per le misure sotto tensione su questo resistore bisogna connettersi così come indicato in **Foto 5B**), la partenza morbida dell'integrato è bloccata, l'oscillatore interno non si innesca e il condensatore C810 non può dare energia al pin 4 di IC801.
