Nessun ricambio MOS per il monitor guasto

Capire cosa occorre nell'intervento, non sempre coincide con ciò che si ha a disposizione. E se il ricambio non è più reperibile? Ecco cosa fare

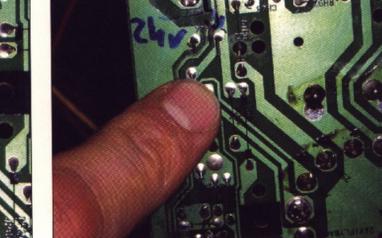
Lo stadio di comando posto nelle vicinanze è comandato da QH14 e, dalla Foto 21, non sembrerebbe affetto dagli stessi problemi.

Attraverso la bobina BH06 e il resistore RH63, il condensatore elettrolitico CH44 eroga la tensione a 24 V sul collettore dei tre transistori 25C945.

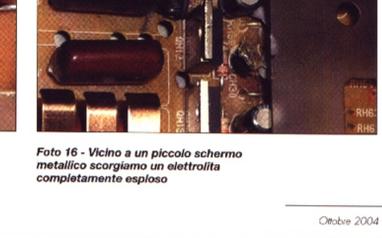
Fig. 2 - Schema di principio relativo al controllo geometrico del raster. L'azione sul TRC è operata da tre coppie di transistori: tre BJT e tre MOS

Il suo contenitore si trova poco sopra i suoi terminali (o, meglio, di quello che non rimane).

Da quanto abbiamo potuto capire, la sezione facente capo ai tre MOS QH11, 12 e 13 opera sulla correzione a "S" del Raster.

Nella Foto 17b si notino i particolari dei due MOS che, a differenza di QH15, non sono montati su aletta.

Nella Foto 16 si vede la presenza di un piccolo schermo metallico per i disturbi da forti campi elettrostatici. Quando infatti il telaio è alloggiato correttamente entro il mobile, la sezione interessata è posta sotto il TRC.

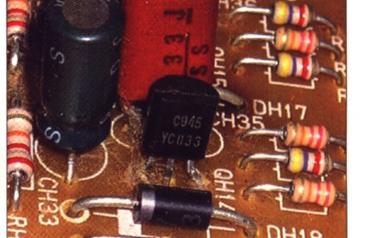
Nella Foto 17, possiamo notare come il condensatore elettrolitico CH30 sia letteralmente esplosivo.
