Nessun ricambio MOS per il monitor guasto

Flavio Criseo - 2° e ultima parte

Abbiamo visto come sia composto il monitor Trust Precision Viewer 17". L'attenta analisi degli stadi ci permette di avere qualche arma in più durante il tentativo di intervento.

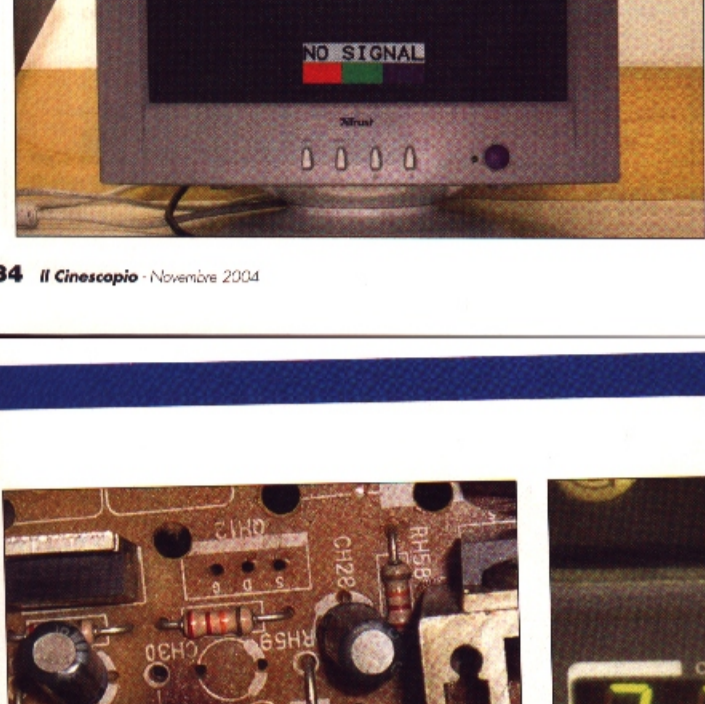
Dallo schema di Fig. 1 si comprende che il MOS QH12, il condensatore CH30, il BJT QH15 e il diodo DH17 devono essere cambiati; la Foto 23 ne mostra l'assenza sul telaio.

Dalla Foto 23 appare evidente che CH36 non sembrerebbe affetto da problemi.

Foto 23 - Togliamo i componenti in avaria e puliamo accuratamente la sezione

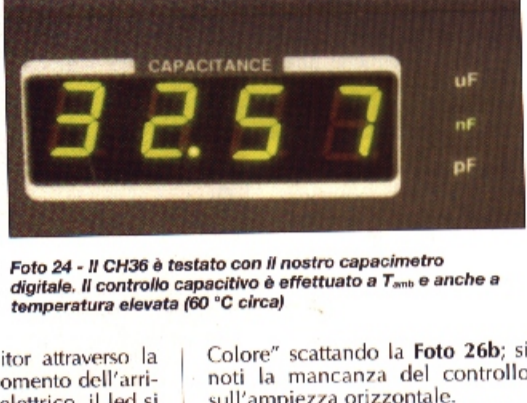
È necessario controllare il condensatore CH36 da 33nF perché è posto in parallelo al QH15; anche le resistenze RH59 e RH64 devono essere controllate.

Connesso il componente al capacimetro (che al suo interno presenta un convertitore a doppia rampa, così come spiegato in "appunti di tecnologia", su Il Cinescopio di novembre 2003, pag. 70) ne leggiamo la capacità al display e scattiamo la Foto 24.

La lettura è autoragente: il convertitore interno allo strumento effettua un centinaio di misurazioni in secondo e, successivamente, comanda lo stadio a display accendendo uno dei tre led posti a destra delle cifre a sette segmenti, rappresentanti le tre unità di misura μF , nF e pF.

Come si può notare, la serigrafia nF è leggermente illuminata, mentre le altre due no. La capacità letta è quindi espressa in nF.

Foto 24 - Il CH36 è testato con il nostro capacimetro digitale. Il controllo capacitivo è effettuato a T_{amb} e anche a temperatura elevata (60 °C circa)

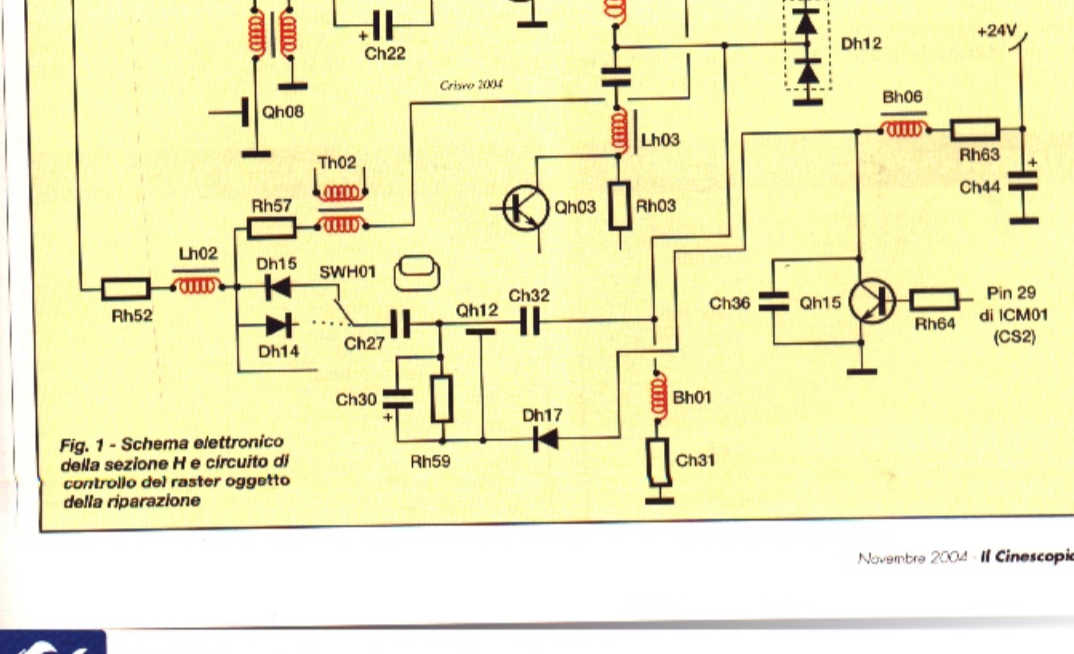
Fig. 1 - Schema elettronico della sezione H e circuito di controllo del raster oggetto della riparazione

La posizione del quadro può essere stabilita dal deviatore a levezza posto internamente allo chassis e siglato con SWH01 nello schema.

Grazie ai diodi DH15 e DH14 è possibile polarizzare (o meno) l'armatura sinistra del condensatore CH27; in questo modo, il quadro si trova più o meno spostato verso l'alto, permettendo così un ulteriore controllo in fase di servizio.

Il gruppo RH52 e LH02 connette la +55V al condensatore CH27.

Il diodo DH11 è il solito damper, mentre il trasformatore TH01 è pilotato dal MOS QH108.

Si noti la presenza del condensatore di disaccoppiamento CH44 e

del filtro BI106-RH63 utilizzati per la polarizzazione a +24V del driver QH15.

Lo schema di Fig. 1 mostra la presenza di un piccolo trasformatore siglato TH02. In Foto 25 è visibile il componente dedicato alla linearità verticale (cioè controlla la trapezoidità e parte del cuscino F-W).

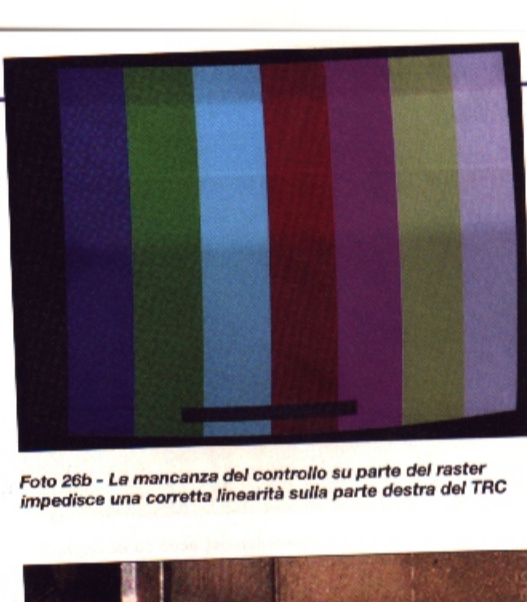
pilotiamo il monitor attraverso la VGA15 pin. Al momento dell'arrivo del comando elettrico, il led si accende come in Foto 26a. Immediatamente avviamo il nostro MTS e lo settiamo con il pattern "Barre

Colore" scattando la Foto 26b; si noti la mancanza del controllo sull'ampiezza orizzontale.

Foto 26a - Proviamo l'avvio: il led sembra non portarsi in protezione

Foto 26b - La mancanza del controllo su parte del raster impedisce una corretta linearità sulla parte destra del TRC

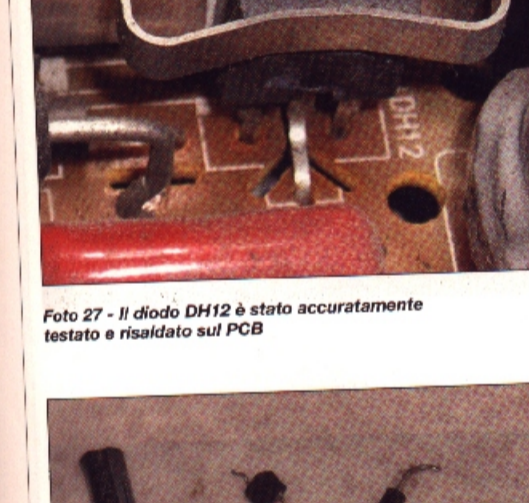
Durante le nostre verifiche, abbiamo saldato bene il doppio diodo (vedere Foto 27) perché la

temperatura di regime ne aveva compromesso il contatto elettrico sul terminale di sinistra. Un ulteriore controllo per la parabola è operato attraverso la LH03 (vedere Foto 28) che, comandata da QH03, permette una geometria efficace nel tempo.

Foto 27 - Il diodo DH12 è stato accuratamente testato e risaldato sul PCB

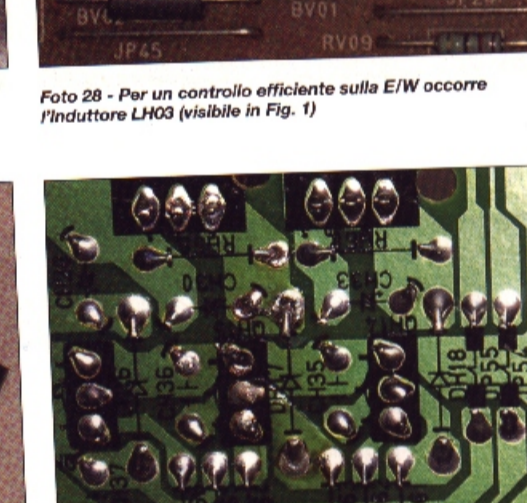
Foto 28 - Per un controllo efficiente sulla E/W occorre l'induttore LH03 (visibile in Fig. 1)

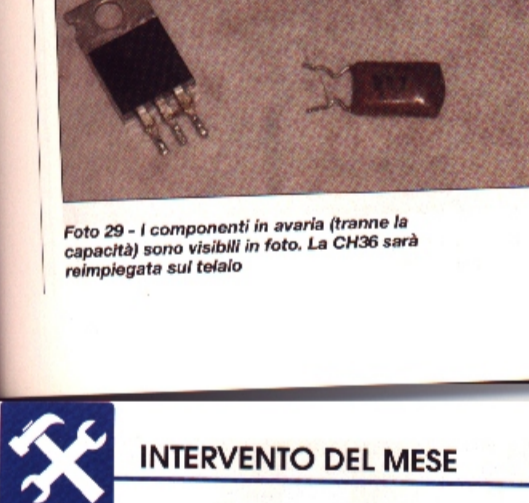
Come abbiamo appena accennato, durante la prima fase di collaudo il monitor non presentava sullo chassis i componenti visibili in Foto 29:

- CH30: 1 μF - 50 V
- QH15: 2SC945
- DH17: 1N4007
- QH12 → IRF630A (N-MOS)
- CH36: 33 nF policarbonato o Mylar

Foto 29 - I componenti in avaria (tranne la capacità) sono visibili in foto. La CH36 sarà reimpiegata sul telaio

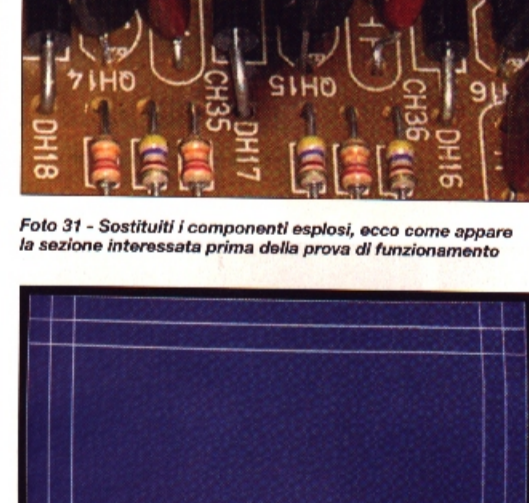
Foto 31 - Sostituiti i componenti esplosi, ecco come appare la sezione interessata prima della prova di funzionamento

La sostituzione mostrata in Foto 31 è scontata ed evidente; impieghiamo un 2SC945 e un diodo 1N4007 nuovi. Dopo aver controllato il montaggio di RH64 e dell'IRF730A (il nostro QH12).

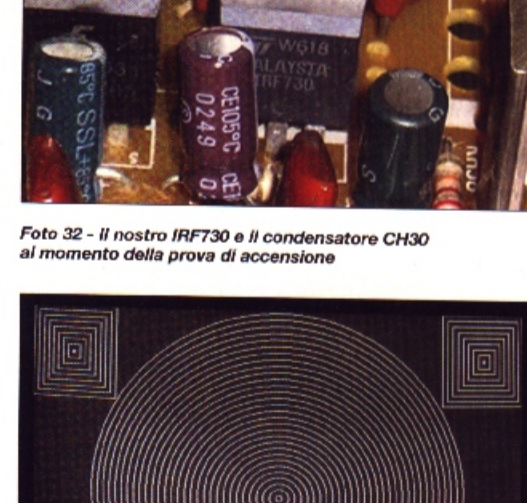
Foto 32 - Il nostro IRF730 e il condensatore CH30 al momento della prova di accensione

La Foto 32 ne mostra la posizione nello chassis indicata al condensatore sopra unitamente.

Il controllo successivo della temperatura ci ha dato nettamente ragione. La potenza dissipata da QH12 è molto piccola e quindi, anche se la resistenza J-C del 730 è leggermente diversa dal 630, il MOS svolge ugualmente bene il suo lavoro.
