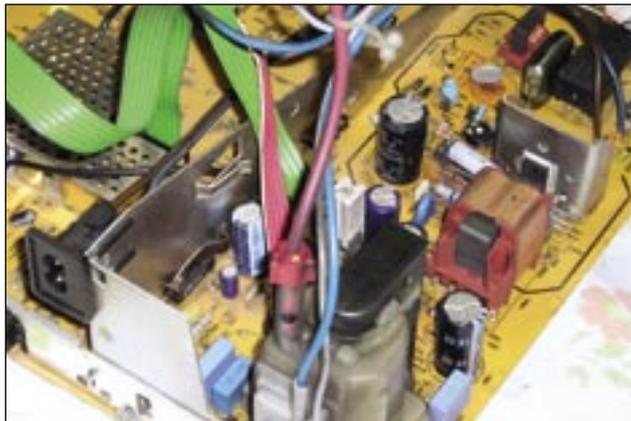
Nella **Foto 5** è possibile vedere come questo Tvc si presenti in modo compatto e ben ordinato, decidiamo quindi di passare al lato saldature.

Foto 5 - Ecco come appare il telaio una volta tolta la polvere in eccesso

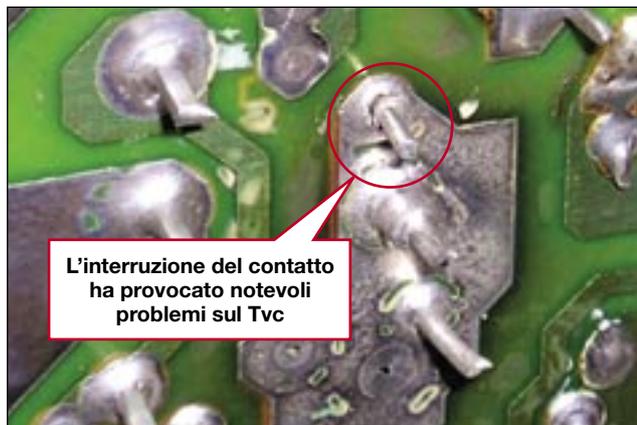
Controllate attentamente le saldature, notiamo come una saldatura dello Snubber capacitivo C669 sia interrotta (**Foto 6**), ma che, nello

stesso tempo, non presenti segni di bruciature o di scariche elettriche.

L'interruzione del contatto ha provocato notevoli problemi sul Tvc

Foto 6 - La saldatura sul condensatore C669 ha causato un vero e proprio disastro sulla sezione primaria

Nella **Foto 7** è possibile vedere il condensatore incriminato dal lato componenti: alla sua destra si possono vedere i due resistori R666 e R667. La causa del guasto è da attribuirsi al condensatore C669, questo lo conferma lo stato della resistenza R661 visibile in Foto 3. Dato che il fusibile è stato trovato interrotto, il resistore deve essersi carbonizzato prima del suo intervento. Ciò ci porta a pensare che la differenza di potenziale ai capi della R661 deve essere stata fortissima.

Non ci sono dubbi, il transistor T665 è in cortocircuito, ma il suo cortocircuito non è fra l'emettitore e il collettore come spesso accade, bensì fra la base e il collettore.

Sappiamo bene che il BJT presenta le giunzioni in inversa per tutto il tempo in cui è Off. Dato che in questo intervallo di tempo il condensatore C669 deve smorzare le extra tensioni che si verificano

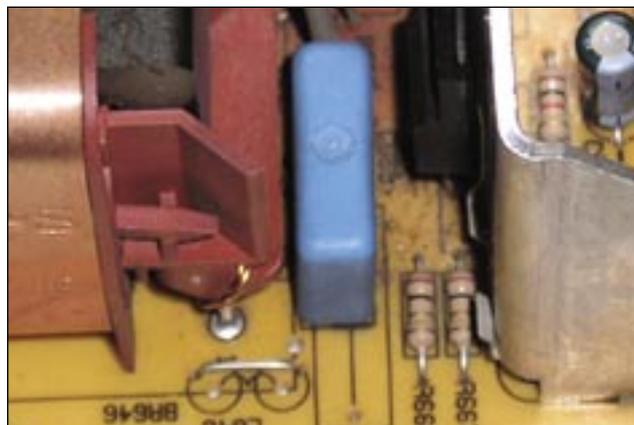
Foto 7 - Il lato componenti mostra la posizione di C669. Nelle vicinanze è presente T665 e il trasformatore switching
