# Un Hitachi a "Pseudo IGBT"

*Affrontando la riparazione su un TVC Hitachi e cogliamo l'occasione per "ripassare" le caratteristiche di un componente elettronico spesso utilizzato in campo industriale*

**L'**Hitachi CP2840TAN da 28" presenta un alimentatore che, in certo qual modo, potremmo definire "a Pseudo IGBT (Insulated Gate Bipolar Transistor)". In queste pagine ne comprenderemo il perché.

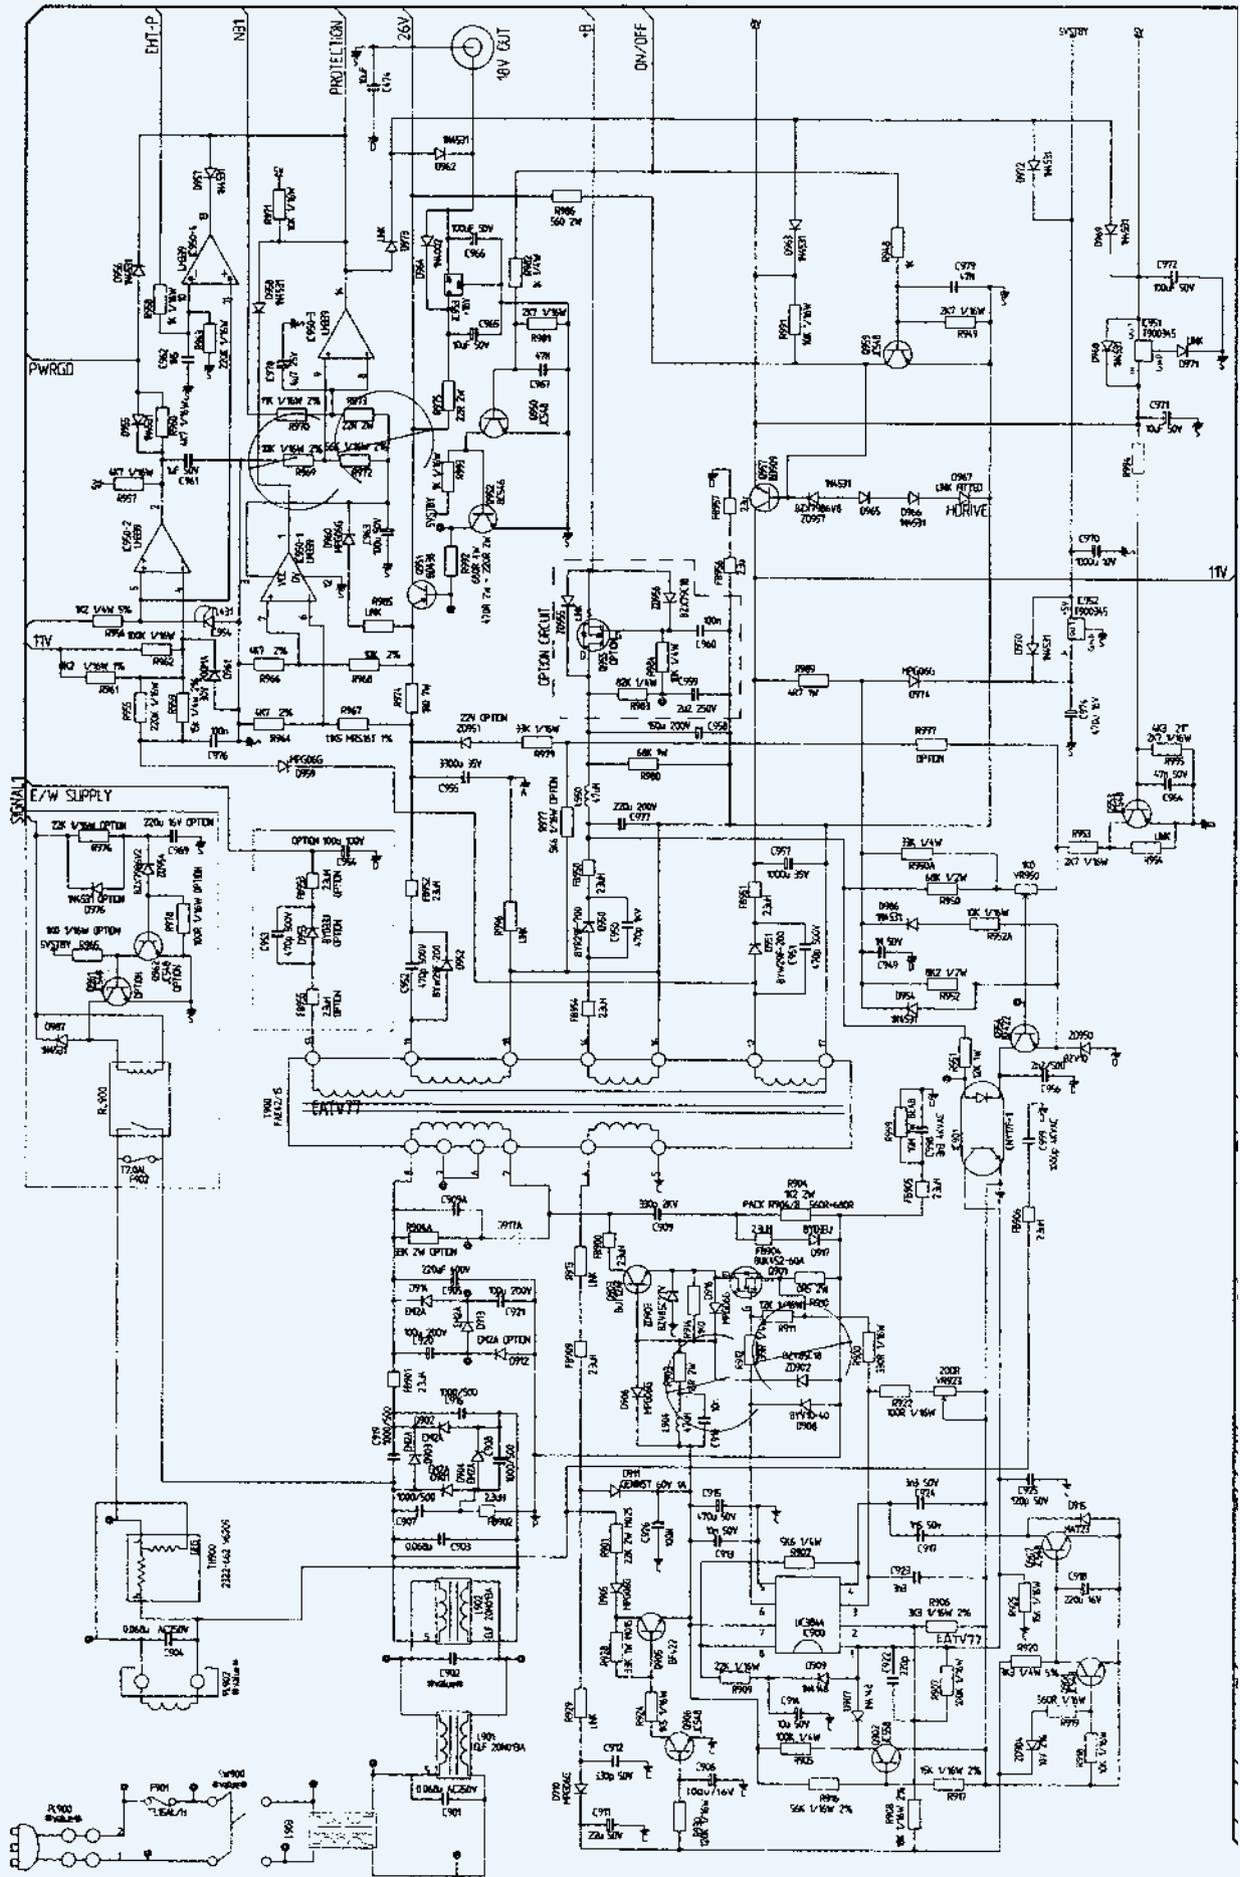
Fig. 1 - Schema elettrico della sezione alimentazione del TVC Hitachi modello CP2840TAN

Guardando lo schema di **Fig. 1** si notano immediatamente due transistori posti in serie al primario del trasformatore di commutazione.

Grazie alla coppia Q901-Q903 è possibile comandare in tensione un alimentatore che, per come è stato progettato, dovrebbe essere comandato in corrente.

quindi, se l'emettitore di Q903 si vede abbassare o aumentare il proprio potenziale elettrico causato dall'azione di Q901, il gioco è fatto. La rete di polarizzazione di base vede variare la  $V_{be}$  del transistor e, data la presenza di componenti reattivi quali L904 e C910, è generata la corrente di comando del BJT.

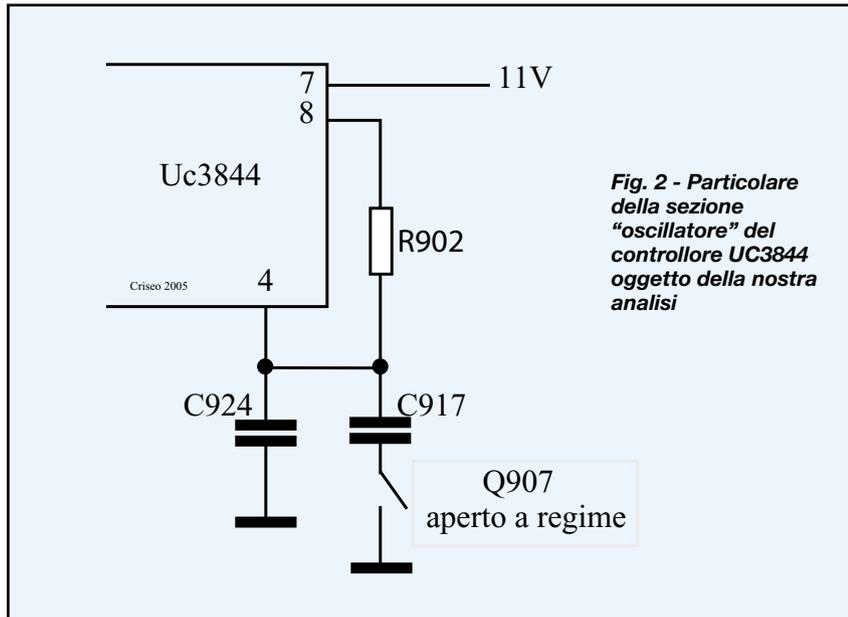
**Fig. 2 - Particolare della sezione "oscillatore" del controllore UC3844 oggetto della nostra analisi**

Guardiamo la Fig. 2 per comprenderne meglio il funzionamento. Il BJT Q907 è polarizzato dal Q908. Quando il TVC è in ST-By, il Q908 è in conduzione saturando Q907 che, a sua volta, connette a massa la capacità C917.

Questa capacità viene posta in parallelo alla C924 facendone aumentare la capacità complessiva sul pin 4 dell'integrato.

La capacità su tale pin la chiameremo per comodità CT, il suo valore è dato dal parallelo dei due condensatori, oppure da uno soltanto.

Una maggiore CT significa una frequenza di oscillazione più bassa (questa condizione corrisponde allo stato di ST-By).

Quando invece Q908 satura, Q907 si interdice e C917 è esclusa dal pin 4 del controllore.

In questa condizione è possibile una frequenza di oscillazione maggiore che porta all'accensione del TVC.

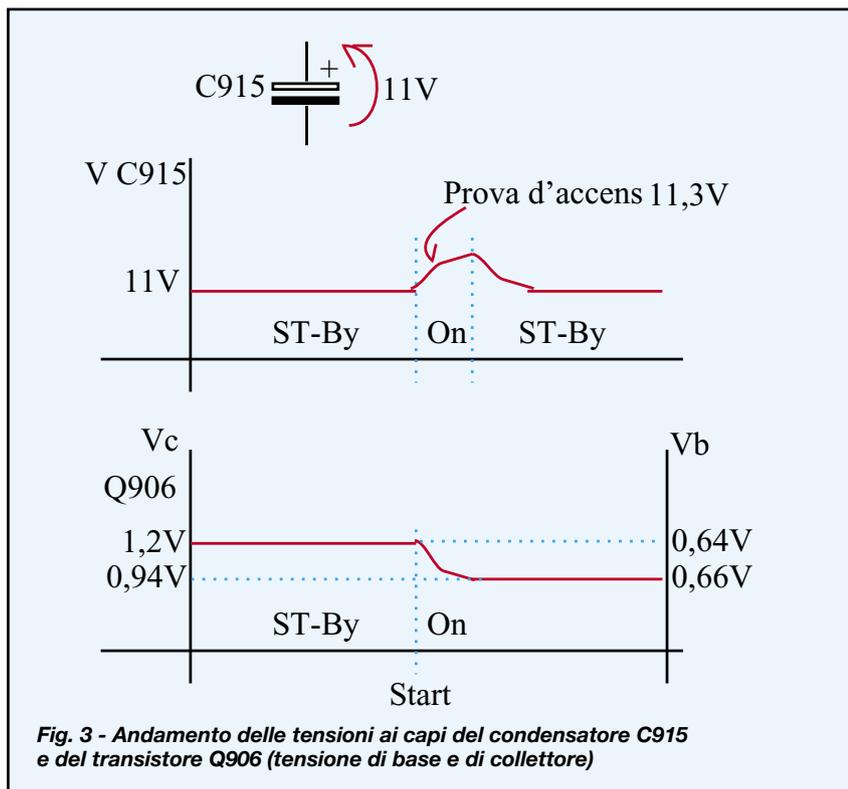
**Fig. 3 - Andamento delle tensioni ai capi del condensatore C915 e del transistor Q906 (tensione di base e di collettore)**

Guardiamo adesso la Fig. 3 e vediamo cosa succede su Q906 e C915.

In condizioni di ST-By il BJT è posto in RND (Regione Normale Diretta) e la sua  $V_{ce}$  è pari a 1,2 V (vedere grafico relativo al transistor Q906).

Contemporaneamente, C915 è caricato con una d.d.p. pari a 11 V.

La  $V_{ce}$  di Q906 si porta da 1,2 V a 0,94 V, mentre la sua tensione di base sale da 0,64 V a 0,66 V.

Come si può notare, il grafico di Q906 mostra due scale graduate.

A sinistra abbiamo i valori della  $V_{ce}$  che aumentano dal basso verso l'alto, mentre a destra abbiamo i valori della  $V_{be}$  che aumentano dall'alto verso il basso.

Durante il transiente che porta il TVC da ST-By alla fase ON, il C915 si carica ulteriormente portandosi da 11 V a 11,3 V. Ciò mostra che Q905 vede diminuire la sua  $V_{ce}$  di 0,3 V.

Gli altri elettrolitici importanti sono C911, C915 e C906. Per questi tre componenti è possibile effettuare un controllo dinamico durante le fasi di ST-By e di regime. Grazie alle Fig. 3 e 4, infatti, possiamo sapere quali tensioni devono essere presenti ai capi delle loro armature.

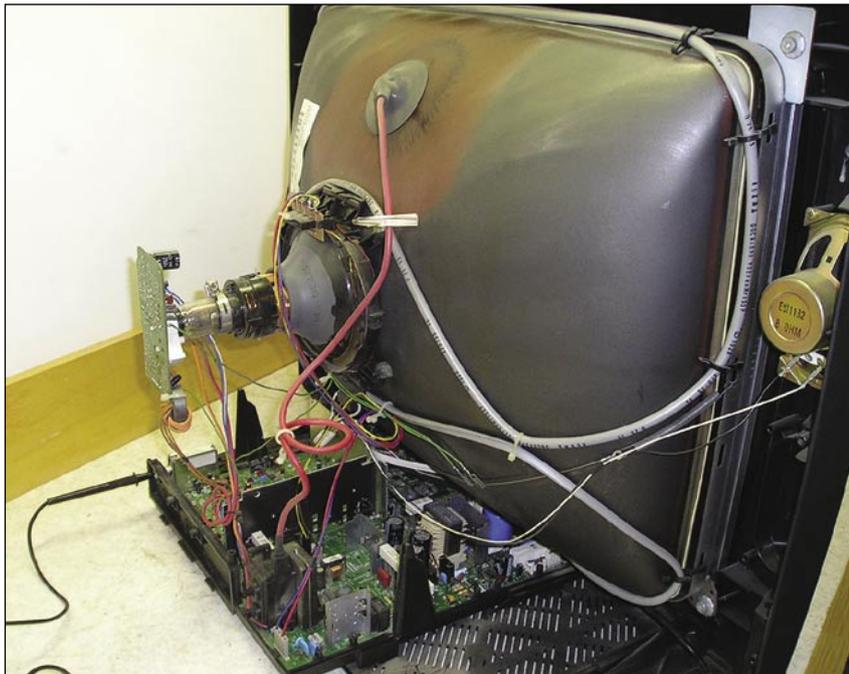
Foto 1 - Ecco come si presenta il telaio appena tolto lo schienale

Apriamo il TVC. Senza copertura posteriore l'Hitachi si presenta così come illustrato in **Foto1**.

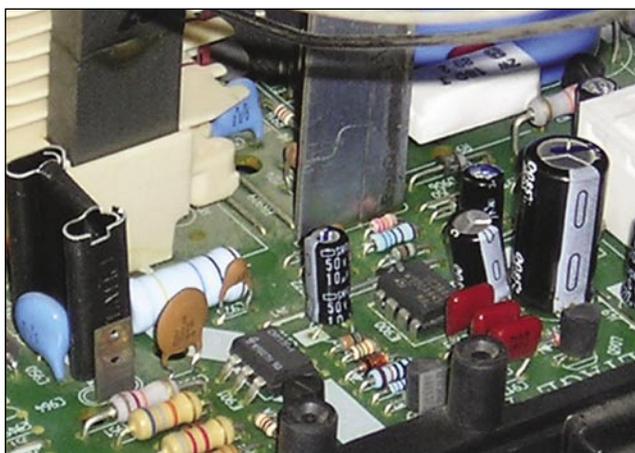
Foto 2a - Il controllo PWM è affidato all'UC3844 e al fotoaccoppiatore CNY 17F-1

Ci portiamo nei pressi di UC3844 (sezione SMPS) per individuare la posizione degli elettrolitici; la **Foto 2a** ne mostra la loro posizione sullo chassis, mentre la **Foto 2b** mostra la coppia Pseudo IGBT composta da Q901-Q903.

Un altro componente da controllare è C925. Se durante il funzionamento questo dovesse andare in "corto", magari durante l'innalzamento della temperatura, il foto-transistore verrebbe spento vanificando il controllo del diodo led interno a IC901 (visibile in Foto 2a).

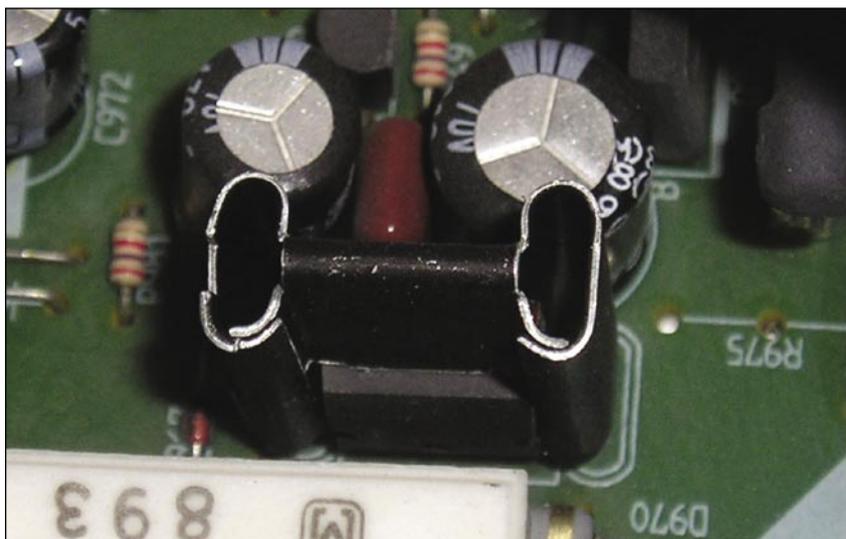
**Foto 3** - L'IC952 e la sua piccola aletta di raffreddamento sono situati nei pressi della sezione secondaria dell'SMPS

Le Foto 3, 4a/b, 5 e 6 ne mostrano le loro posizioni sullo chassis dal lato saldature, oppure dal lato componenti.

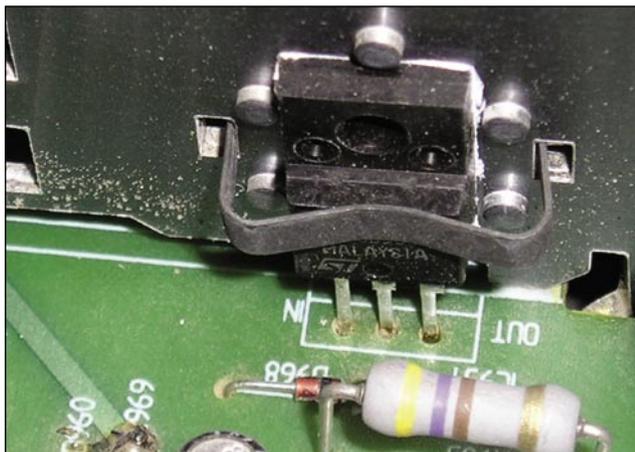
**Foto 4a** - L'IC951 è posizionato sull'aletta metallica per dissipare al meglio il suo calore

Guardiamo la Fig. 5 per comprendere bene il funzionamento di IC951 e IC952 e, per il momento, concentriamoci sui due grafici in basso relativi a IC951 visibile nella Foto 4a.

L'IC951 è montato su aletta, così come visto in Foto 4a.

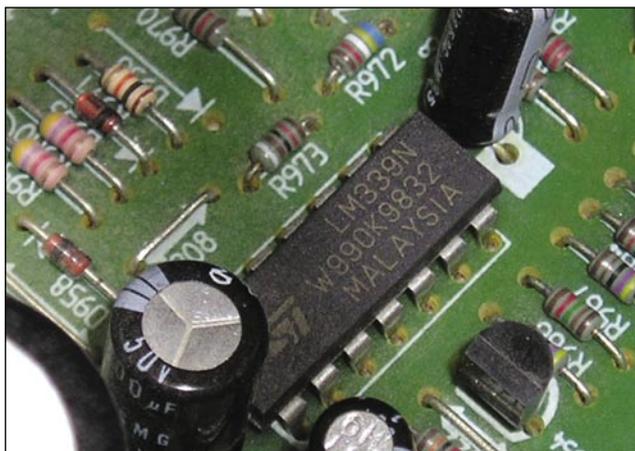
**Foto 5** - Il quadruplo Op-Amp LM339 è situato a valle del trasformatore switching

Scartiamo una possibile anomalia intorno al comparatore IC950 (è un quadruplo operativo per strumentazioni elettroniche) perché, dalle sue maglie elettriche, sembrerebbe il minor sospettato.

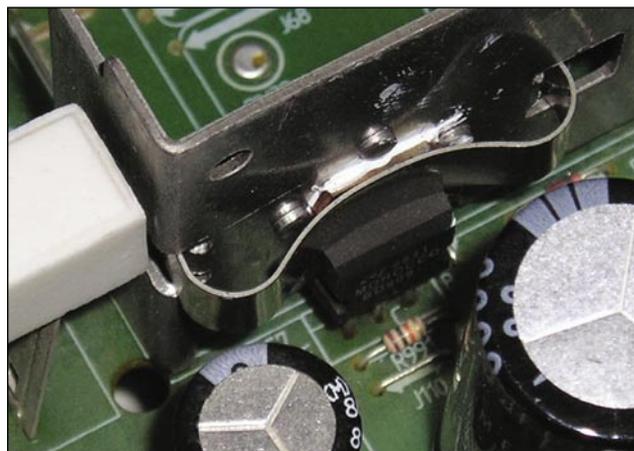
**Foto 6** - Il transistor Q957 è dedito al controllo della +8 V

La stessa cosa non la possiamo dire per il Q957 visibile in Foto 6 perché regola la +8 V che, al massimo, toglierebbe il video e l'audio, ma non l'alimentazione.

A questo punto ci portiamo sull'emettitore di Q957 (vedere Foto 6). Al momento del problema, la tensione di emettitore si porta a zero, ma non solo.

Toccano con il puntale del tester sulla piazzola dell'emettitore il TVC si accende regolarmente per un istante per poi spegnersi ancora una volta.

La saldatura sull'emettitore sembrerebbe leggermente difettosa. Decidiamo di sostituire il transistor Q957 (un BD909) unitamente all'elettrolitico C971.

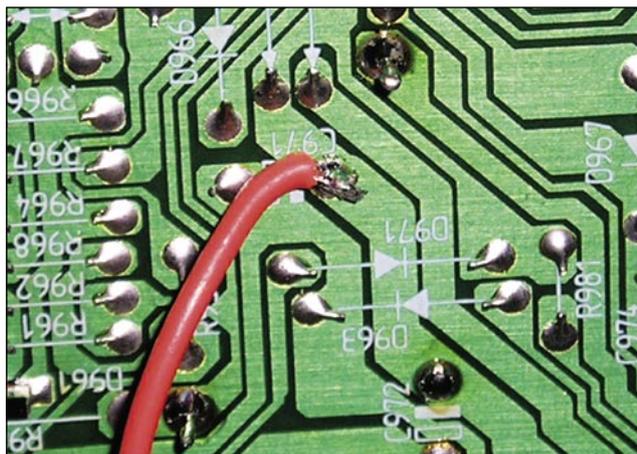
**Foto 7 - Connessione provvisoria atta a controllare la tensione ai capi di C971**

Ci portiamo in pianta stabile su C971, così come visibile in **Foto 7**, perché è posto a monte di IC951.

Accendendo il TVC, il problema si presenta quasi subito.

È rilevata per un attimo la  $V_{out} = 5,15$  V, poi la tensione si abbassa a 0 V. Effettuiamo la stessa verifica più volte per essere sicuri della fase di funzionamento anomalo.
