Un transistor bipolare in difficoltà

Sempre più frequentemente accade che un riparatore non trovi i ricambi necessari o i componenti da impiegare nelle sue attività di riparazione. Se tutto questo è accompagnato dall'assenza dello schema, come ci si deve comportare?

Nel presente intervento affronteremo un monitor da 17" Acer 7277e che ci è stato consegnato con un classico problema: non si accende in alcun modo. A una prima indagine sommaria sullo stato del dispositivo, notiamo che neppure il led posto sulla parte frontale del monitor dà segni di vita.

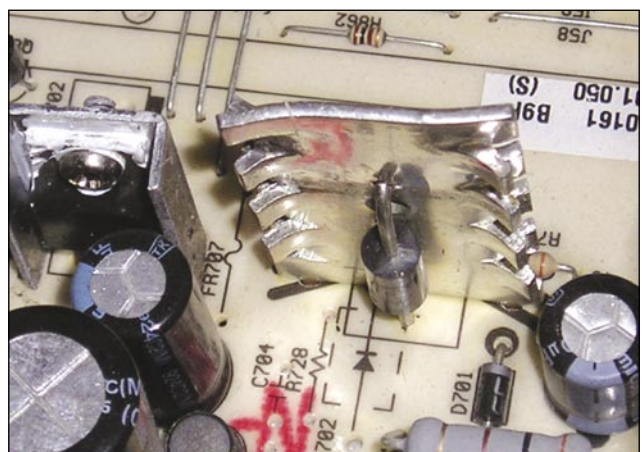
Ci portiamo ora nei pressi del diodo D702 di Foto 6 e verifichiamo la regolarità della tensione sul suo catodo. La tensione è quasi nulla! Anche lo stabilizzatore IC803 risulta inoperoso. La sua tensione d'ingresso è quasi 1/8 della tensione reale.

Foto 6 - Diodo D702 responsabile della tensione principale. La sua aletta è indipendente dal contatto di massa

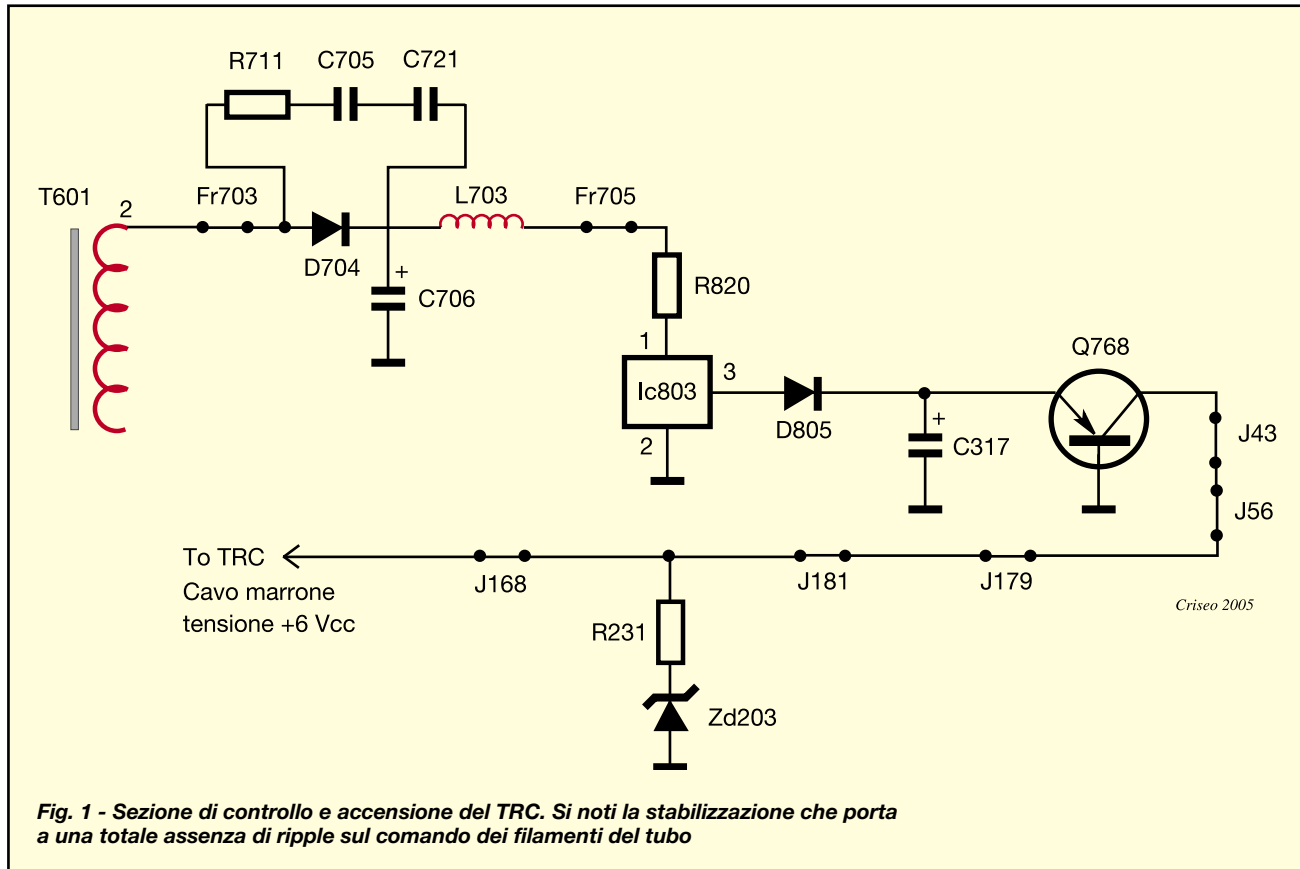
Fig. 1 - Sezione di controllo e accensione del TRC. Si noti la stabilizzazione che porta a una totale assenza di ripple sul comando dei filamenti del tubo

elettriche sul lato saldature, è possibile risalire allo schema di **Fig. 1**.

La presenza di numerosi ponti elettrici (vedere J181, J179, ecc.) non agevola il tracciamento dello schema ma, con un po' di pazienza, si comprende facilmente che la tensione del filamento TRC è alimentata in continua anziché in alternata.

Guardando la Fig. 1 si notano la presenza dei ponti che, nello chassis, sono indicizzati con la lettera "J".

Dall'avvolgimento connesso sul piedino 2 del trasformatore switching T601, la tensione è rettificata con un raddrizzatore a mezz'onda (il diodo D704).

Il condensatore C706 e l'induttore L703 realizzano una rete LC del secondo ordine, capace di smorzare le armoniche presenti dopo la rettifica.

Si guardi per un istante il resistore R711 e i condensatori C705 e C721 e si cerchi di motivarne l'utilità. Lo stabilizzatore IC803 permette l'eliminazione totale

del ripple e, nel contempo, rende insensibile la polarizzazione dei filamenti al variare della tensione presente sul trasformatore.

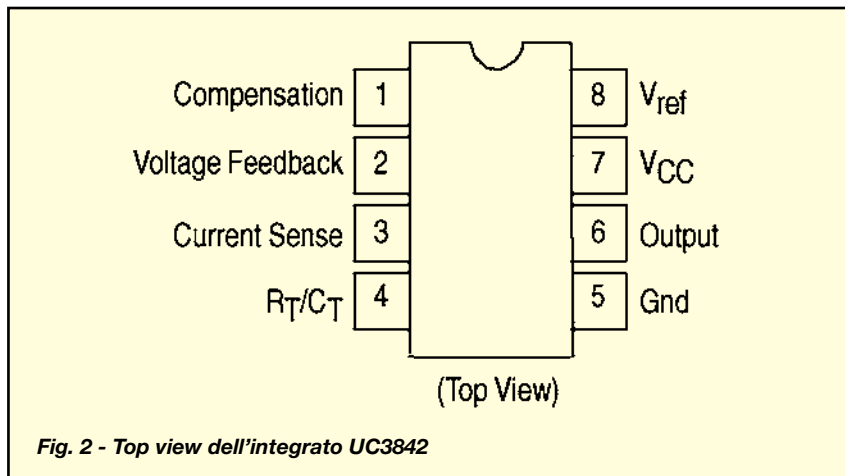
Fig. 2 - Top view dell'integrato UC3842

Il controllore UC3842 presenta i pin così come visibile in **Fig. 2**. Sappiamo inoltre che la tensione sul catodo di D702 è insufficiente.

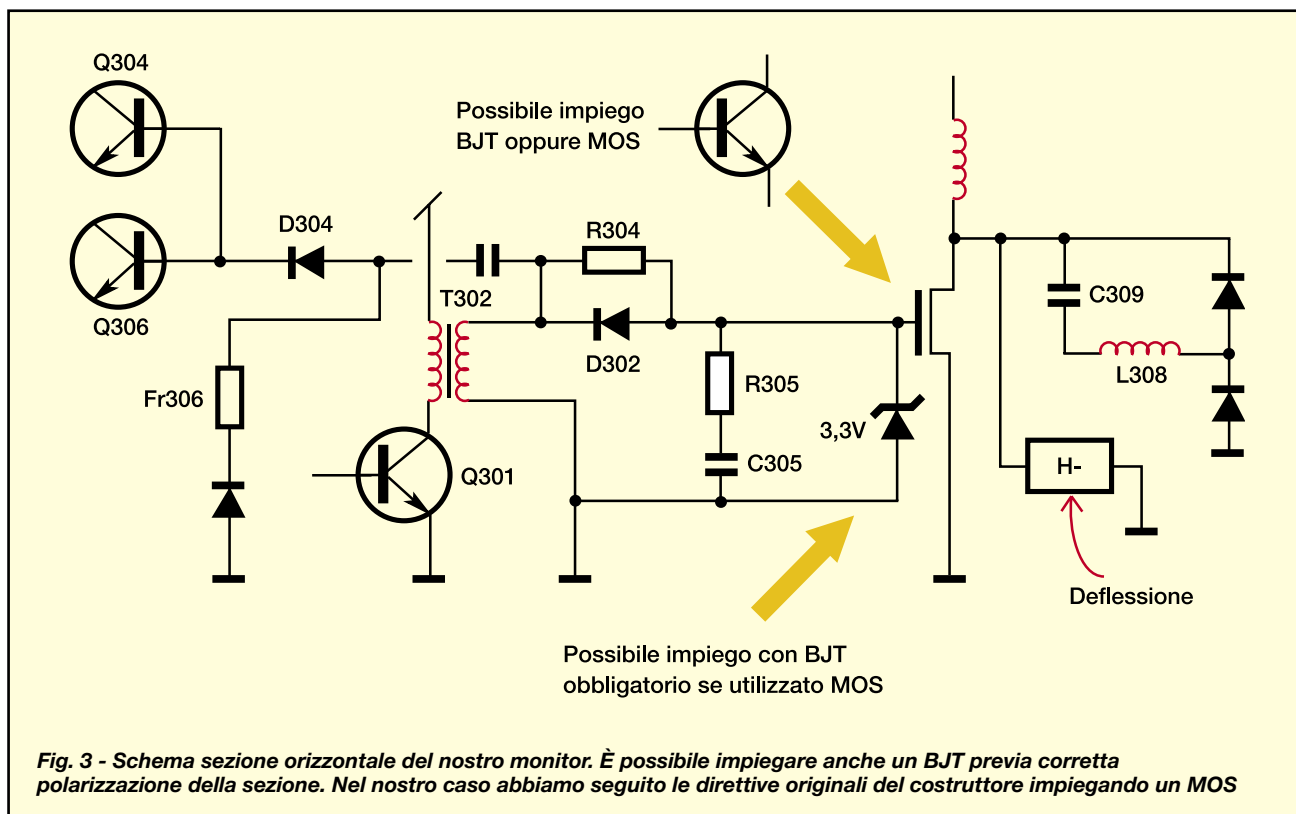
Dopo due ore di controlli e di studi sullo chassis, ricaviamo lo schema di **Fig. 3** e lo paragoniamo allo schema applicativo di **Fig. 4**.

È possibile notare la presenza di uno zener da 3,3 V posto a ridosso della *base* (o del *Gate*, ancora non sappiamo quale considerare), mentre il resto della componentistica sembra connessa in modo classico.

Nello schema ricavato tramite lo chassis, non è presente alcuna bobina preposta al pilotaggio della *base*, ma il diodo di Speed-Up è presente.

Non ci sono dubbi, il diodo zener da 3,3 V è necessario perché è presente non una *base*, ma un *Gate*.

Fig. 3 - Schema sezione orizzontale del nostro monitor. È possibile impiegare anche un BJT previa corretta polarizzazione della sezione. Nel nostro caso abbiamo seguito le direttive originali del costruttore impiegando un MOS

Sostituiamo quindi lo zener da 3,3 V con uno da 5,6 V; la corrente di drain (attenzione! facciamo riferimento alla corrente continuativa sul contatto di drain) può essere dell'ordine dei 3 A.

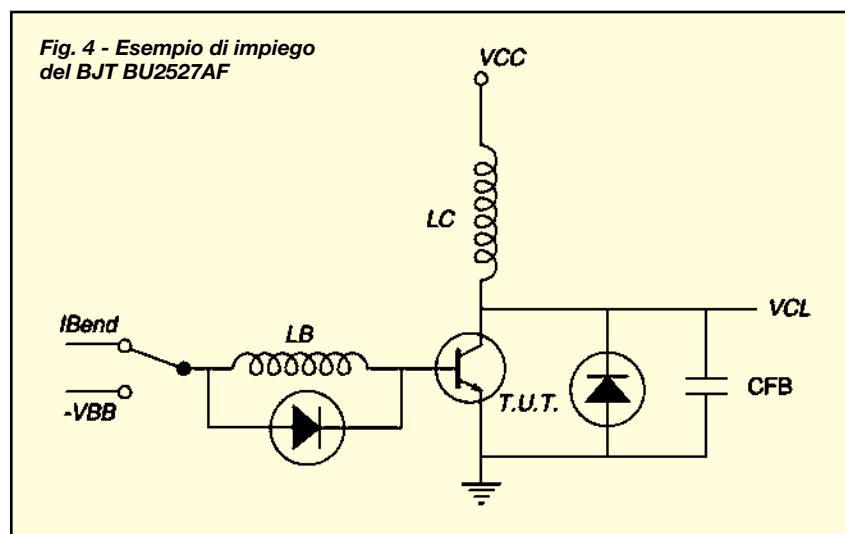
Nella Fig. 4, vediamo che in effetti il costruttore non prevede uno zener di protezione sulla base del BJT BU2527. Sulla *base*, è invece consigliato un diodo smorzatore in modo da preservare la giunzione dalle extra tensioni che possono verificarsi ai capi della bobina LB.

Fig. 4 - Esempio di impiego del BJT BU2527AF

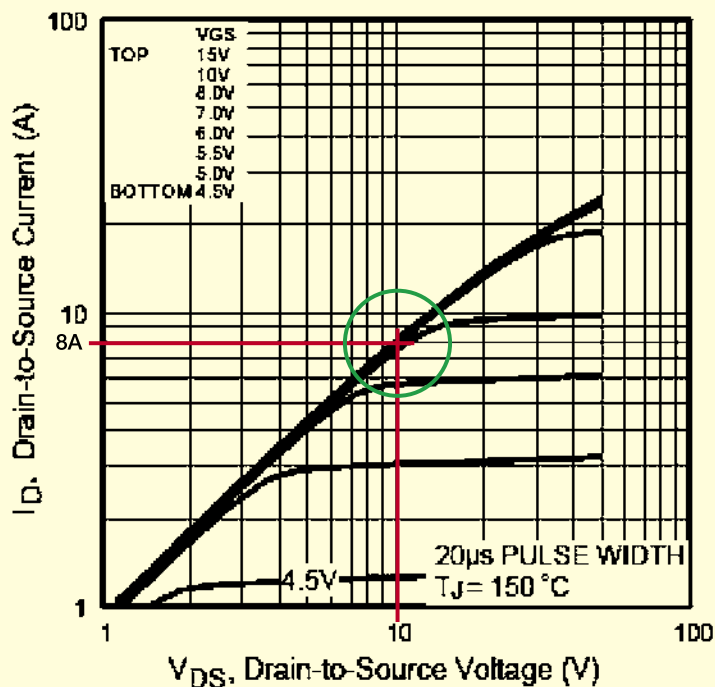
La Fig. 5 è relativa al MOS della Mitsubishi, mentre la Fig. 6 si riferisce al MOS della IRF.

Dai due grafici comprendiamo che i MOS non possono funzionare perché i costruttori indicano i parametri di comando da 4 V in poi.

Fig. 6 - Trans-caratteristica VDS- ID del MOS di IRF. Anche se di minor potenza si è prestato benissimo al suo impiego
