Alette di salvataggio per un monitor in difficoltà

Quando le saldature ci mettono lo zampino e non si trovano i componenti di ricambio, l'unica strada da percorrere è un'attenta analisi teorico-pratica del problema

a cura di Flavio Criseo - 1ª parte

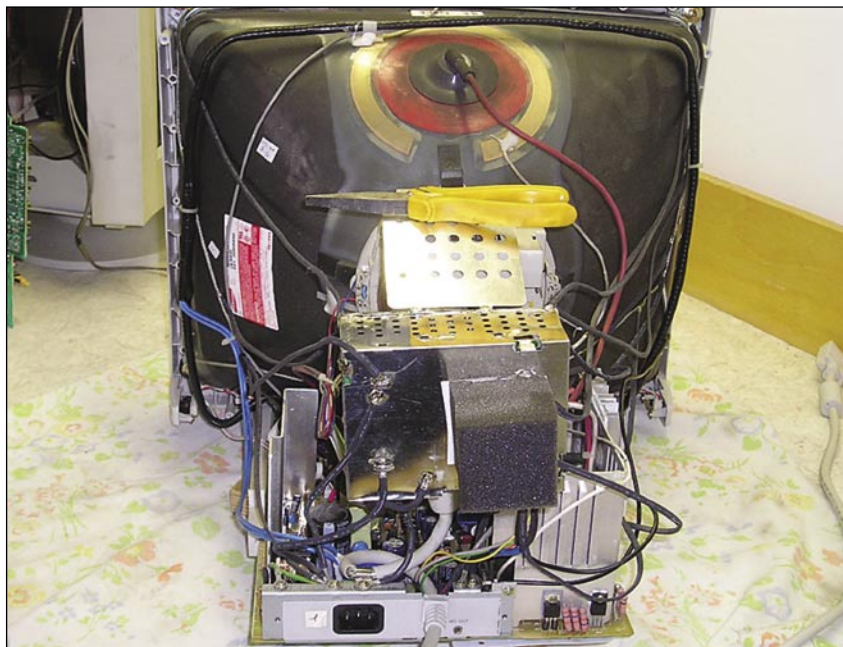
Foto 1 - Ecco come si presenta il nostro ProView 986M dopo aver tolto il Bottom Cover

Appoggiamo il monitor sul nostro banco service, cominciamo con lo svitare le quattro viti poste sul retro e togliamo lo schienale. In **Foto 1** possiamo vedere come si presenta il telaio appena aperto.

Nella Foto 1 è possibile notare, infatti, un grosso schermo metallico e una spugna di colore grigio, il suo scopo è di minimizzare i movimenti fra lo chassis e il coperchio posteriore.

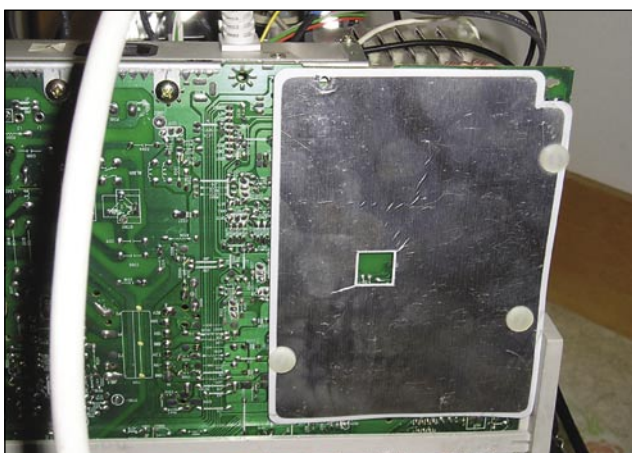
Foto 2 - Posizione dello schermo elettrico a protezione della sezione AHT

Ribaltiamo tutto il monitor e ci occupiamo della sezione saldature. Come si può notare nella **Foto 2**, sul lato destro dello chassis è presente uno schermo plastico rivestito in alluminio; lo scopo è quello di proteggere la sezione ad alta tensione e di schermare la stessa da disturbi esterni.

Per togliere lo schermo, è importante stare attenti ai perni plastici che ancorano lo stesso sullo chassis. Alcuni di questi perni sono nascosti tra i componenti elettronici (lato componenti) e per questo motivo non è agevole svincolarli dal telaio.

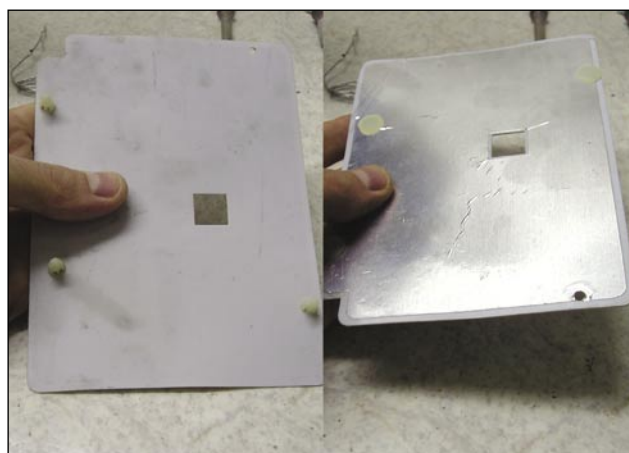
Foto 3 - Smontato lo schermo, ecco come è composto (fronte e retro); attenzione a non invertirlo durante il rimontaggio!

Nella **Foto 3** è possibile notare come la schermatura metallica sia solamente nella parte inferiore

dello schermo (vedere lato destro della Foto 3). Prima di addentrarci nella descrizione delle tecniche da noi adottate durante la riparazione, vediamo come sia possibile operare con maggiore sicurezza su questo telaio.

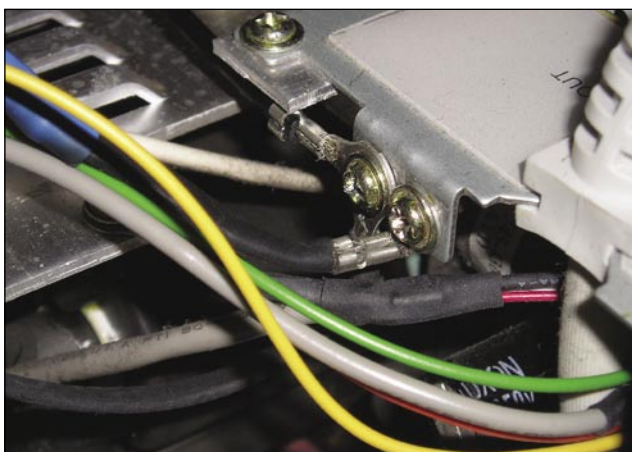
Foto 4 - Massa telaio (cavi molto corti); prima di ogni altra operazione svitare e sbloccare i capicorda

Una delle difficoltà principali, durante l'estrazione del telaio, è stato l'obbligo di isolamento dei molteplici cavi (peraltro molto corti) connessi fra la calza metallica del TRC e il telaio stesso.

Innanzitutto è necessario togliere gli ancoraggi dei cavi "massa" posti vicino al cordone di alimentazione (vedere **Foto 4**).

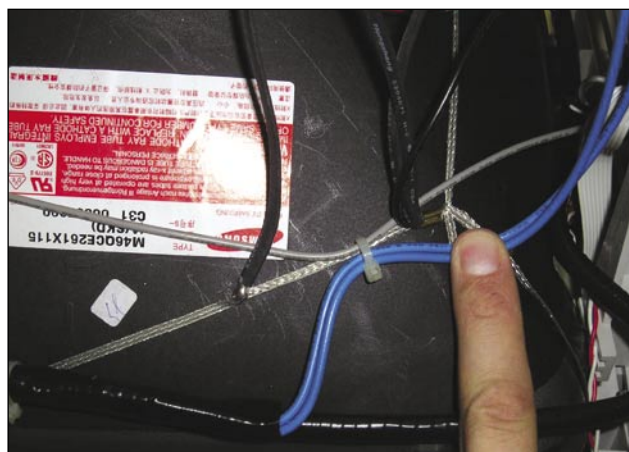
Foto 5 - Particolare del morsetto di massa relativo alla calza schermo del TRC

Successivamente, è bene dissaldare quasi tutti i cavi "massa" (la

Foto 5 mostra uno dei tanti sul contatto "lato TRC").

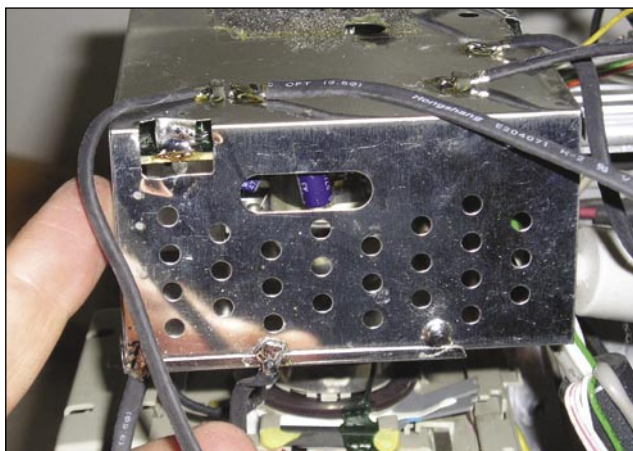
Foto 6 - Alcune saldature dello schermo sezione RGB. Per dissaldare in sicurezza e velocemente utilizzare una punta a 420° C - 24 V

Tutti questi cavi sono saldati su un grosso schermo metallico che avvolge completamente la sezione RGB.

La **Foto 6** mostra come siano saldati fortemente i cavi "massa" sullo schermo suddetto.

È possibile vedere, inoltre, come lo schermo stesso presenti degli innesti in alluminio che entrano dentro il circuito stampato della sezione RGB (tanto per complicare maggiormente l'apertura della sezione).

Questi innesti sono saldati da entrambi i lati (lasciamo solo immaginare quali possano essere le difficoltà nello smontare il tutto).

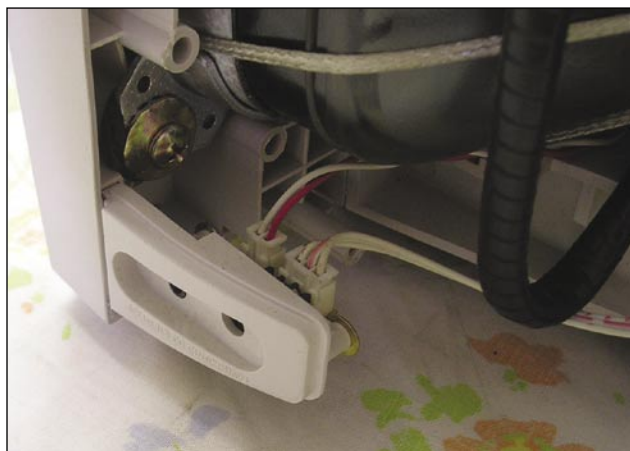
Foto 7 - Attenzione al controllo audio OUT e 15 V! I dentini plastici possono danneggiarsi facilmente all'apertura del Bottom Cover

Quando si estrae il Bottom Cover, è necessario porre attenzione anche al pezzo plastico, visibile in **Foto 7**, relativo all'uscita audio (il monitor è dotato di microfono incorporato) e all'uscita 15 V.

È facile che, durante l'estrazione, si possa danneggiare qualche fermo plastico, fate attenzione!

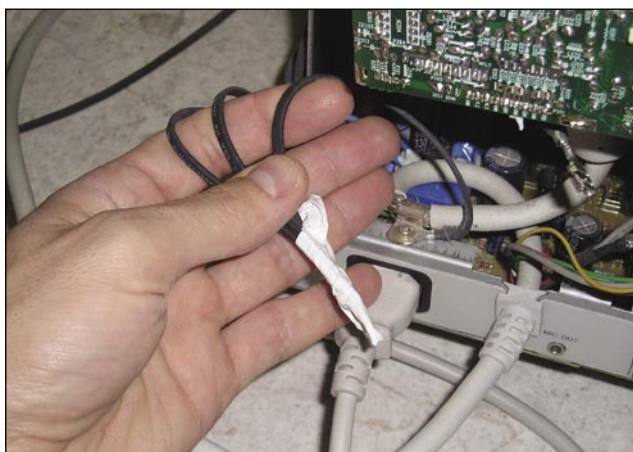
Foto 8 - Isolare come in foto i cavi massa che collegano lo schermo RGB con la calza del TRC. Per smontare ed estrarre lo chassis è indispensabile dissaldarli quasi tutti

Al fine di evitare spiacevoli inconvenienti tecnici al momento dell'accensione, una volta dissaldati ben dodici cavi "massa", li abbiamo isolati in modo da scongiurare contatti accidentali durante il funzionamento dell'apparato; la **Foto 8** ne mostra un esempio.

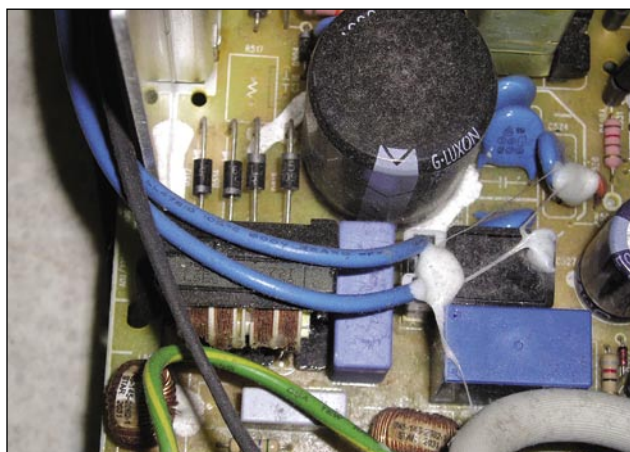
Foto 9 - Sezione di rete (posta a sinistra sullo chassis); si noti la capacità principale e il termistore di smagnetizzazione

Nella **Foto 9** è possibile vedere dove sia posto il termistore NTC e la prima capacità di filtro della sezione Power Supply (siamo alla sinistra del telaio).

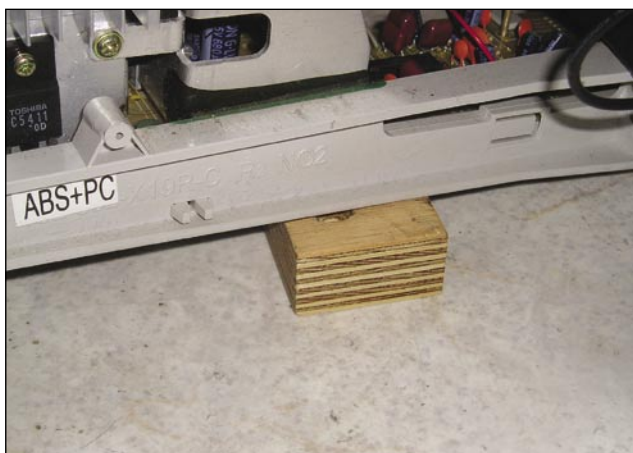
Foto 10 - Per evitare la rottura delle staffe plastiche, utilizzare dei cunei in legno alti 2 cm circa. In questo modo lo chassis non si piega quando il TRC scarica su di esso tutto il suo peso

Quando si estrae il coperchio posteriore, c'è il pericolo che le due staffe in plastica, nelle quali è bloccato lo chassis, si possano incurvare a causa del TRC. Non è stato previsto nessun tipo di supporto o di blocco meccanico del telaio durante un'eventuale riparazione.

Per evitare la rottura meccanica delle staffe e per tenere lo chassis correttamente in orizzontale abbiamo operato come in **Foto 10**: due blocchetti in legno multistrato sono stati posti sotto le due staffe plastiche.

In questo modo, l'isolamento elettrico è assicurato e il supporto non può danneggiarsi durante le nostre prove.

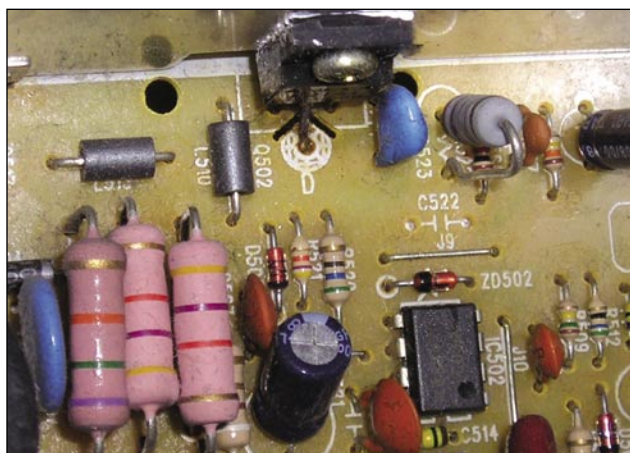
Foto 11 - Il KA3842 di Hitachi e il MOS di IRF sono i principali componenti del Chopper Flyback (sezione SMPS)

La sezione di alimentazione fa capo all'UC3842 (l'originale è un KA3842 Hitachi, ma va bene anche il Motorola) che comanda il MOS visibile in **Foto 11**.

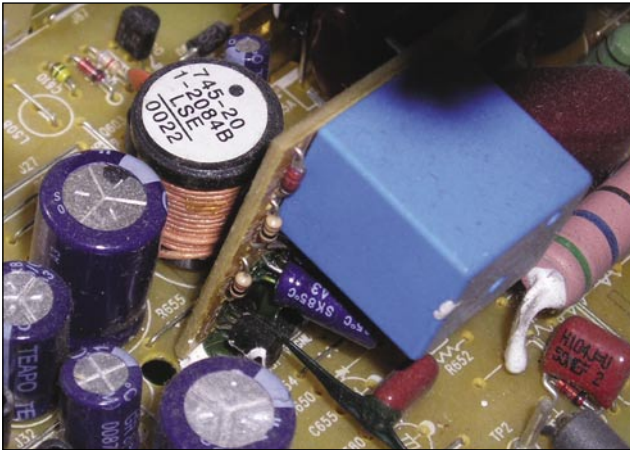
Foto 12 - Il relè di commutazione "avvio sezione H" è montato su di un piccolo C.S. unitamente al BJT di commutazione. L'innesco avviene dopo circa 2 secondi dall'accensione comandata tramite la VGA

Durante l'intervento, prestate molta attenzione al relè visibile in **Foto 12** perché è responsabile dell'accensione del driver orizzontale (da energia alla sezione H-Driver). Come si vede nella foto, il componente è fissato su di un C.S. apposito

e saldato verticalmente attraverso dei pin sul telaio principale.

Il relè di Foto 12 commuta correttamente e il TRC visualizza qualche riga disordinata (in prima analisi diremmo "priva di ogni significato fisico").

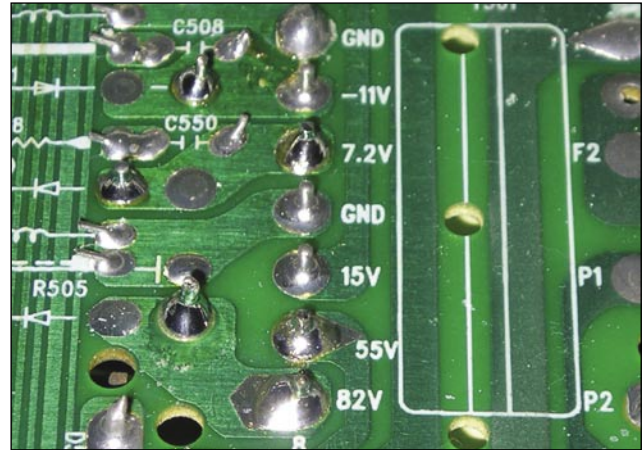
Foto 13 - Sezione SMPS; le serigrafie (per fortuna in buono stato) mostrano quali siano le tensioni corrette da misurare

Le serigrafie, visibili nella foto, sono state molto utili per i controlli in tensione e, dato che entrare in possesso di un eventuale schema sarebbe stato ben più difficile di un vero e proprio "miracolo", possiamo dire che, almeno in questo, la Pro-View ci ha messo una "pezza".

Ci è giunta informazione, però, che queste serigrafie tendono a sbiadirsi con il passare del tempo. Abbiamo ritenuto utile scattare qualche foto in più, soprattutto nei punti dove esse indicano dei possibili riferimenti elettrici.

Per prima cosa, abbiamo rifatto attentamente le saldature sulla sezione Trasformatore Switching, così come visibile in **Foto 13**.

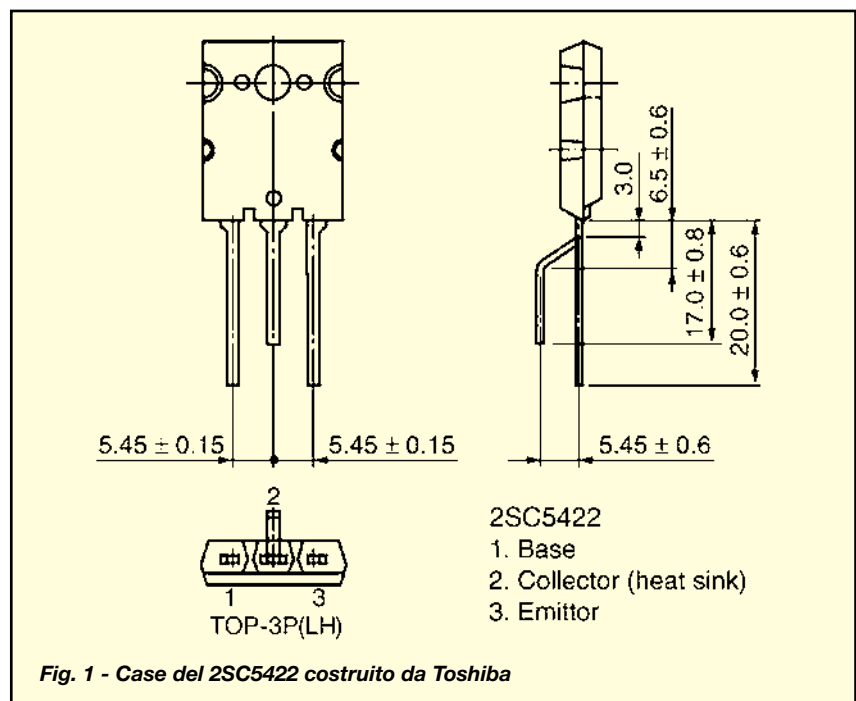
Fig. 1 - Case del 2SC5422 costruito da Toshiba

Appena tocchiamo lo chassis udiamo un sibilo molto forte e.... 2SC5422 Addio!

Stavolta le saldature non centrano. La temperatura del case (visibile in Fig. 1) Type TO-3P (LH), tanto per cambiare, è elevatissima!

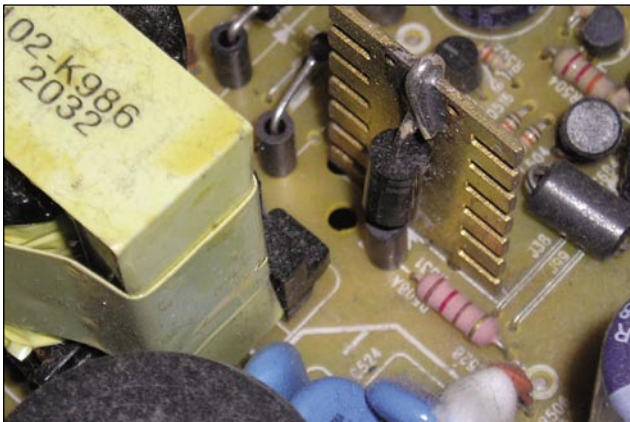
Foto 14 - Il catodo del diodo D508 è connesso allo chassis attraverso un'aletta di raffreddamento. Oltre a raffreddarlo, quindi, esegue una connessione elettrica diretta. Quando è a regime si consiglia di non toccarla a mani nude (usare gli appositi guanti in lattice)

Sul lato secondario del Power Supply è presente il diodo D508, **Foto 14**, responsabile della +55 V. Questa tensione arriva al trasformatore di riga permettendo l'avvio della sezione H.

In altre parole, al momento dello start, il controllore innesca l'oscillazione di regime, l'alimentatore parte e il diodo D508 di Foto 14 genera la 55 V. A questo punto, la sezione H si avvia perché il MOS-Driver di Foto 16d riceve sia la polarizzazione (a opera del relè visibile in Foto 12) sia il comando a onda quadra sul suo gate.

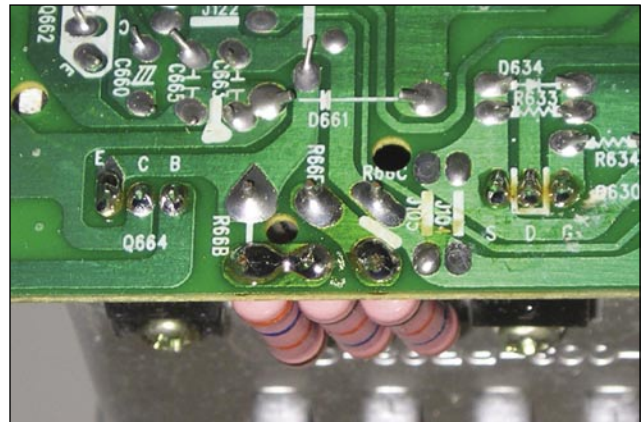
Foto 15 - La sezione di controllo E-W mostra tre resistori, un R66x, un BJT e un MOS. Controllare sempre le loro saldature

Nei pressi della sezione E-W (**Foto 15**) sono presenti due transistori: il MOS Q603 e il BJT Q664.

Quando si ispeziona il telaio con la lente d'ingrandimento, si faccia attenzione ai resistori di potenza visibili in foto e indicati con la sigla R66x.

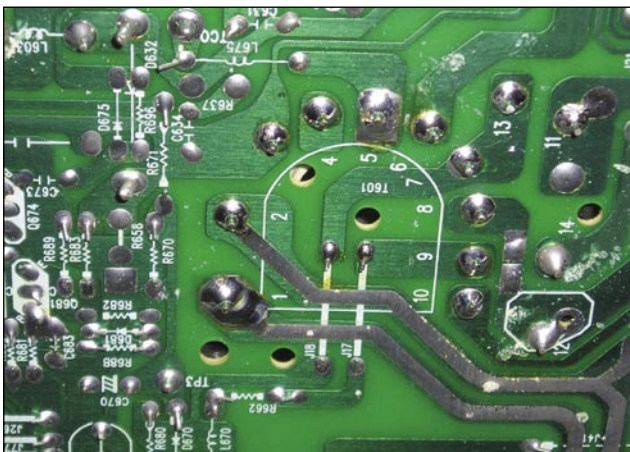
Foto 16a - Le saldature del trasformatore di riga si fratturano facilmente! Sarebbe stato meglio bloccare il trasformatore su una aletta (peraltro presente nelle vicinanze) in modo da non solleccitarle troppo meccanicamente

La sezione orizzontale presenta il trasformatore di riga sulla parte destra dello chassis che, sul lato saldature, si presenta come in **Foto 16a**.

sezione saldature; armati di lente di ingrandimento ci portiamo nella sezione di riga (**Foto 16a**) notando che alcune saldature devono essere rifatte attentamente.

Guardando bene il lato piste ci convinciamo che, forse, il problema può essere causato da saldature difettose (ve ne sono molte "sospette").

La foto in questione mostra le saldature alla fine dell'intervento.

Ne rifacciamo parecchie sulla sezione H e sulla sezione SMPS; speranzosi, colleghiamo il nostro notebook al monitor, ma "l'oscillogramma è piatto".

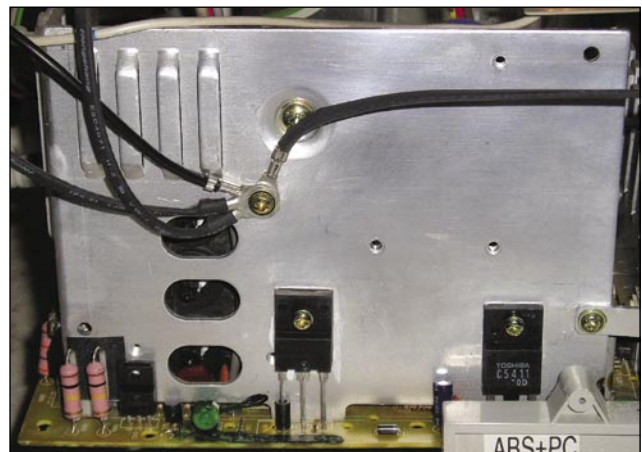
Foto 16b - Durante la fase di montaggio e riparazione siamo passati attraverso il BJT di deflessione H e il doppio posto su aletta (visibile a sinistra)

Il BJT di commutazione e il doppio diodo montato su aletta, sono visibili in **foto 16b**, mentre le **foto 16c, 16d** e **16e** evidenziano rispettivamente le posizioni del trasformatore H, del MOS-Driver Q65A e dei due diodi in parallelo posti nelle vicinanze del trasformatore di riga.

Le saldature sono ok, almeno così sembra, però il monitor non funziona ancora. Come si è visto nella Foto 16b, il transistore di riga è un Toshiba 2SC5422 (la foto, in verità, mostra il 2SC5411 perché è stata scattata alla fine dell'intervento dove, per l'appunto, l'abbiamo sostituito con quest'ultimo).

Il MOS driver H sembra integro, anche il doppio diodo posto su aletta (vedi Foto 16b) è in ottima salute.
