Alette di salvataggio per un monitor in difficoltà

*Come si sostituisce un transistor se non se ne conosce l'equivalente?
Ecco qual è stata la principale difficoltà del nostro intervento*

a cura di Flavio Criseo - 2ª parte

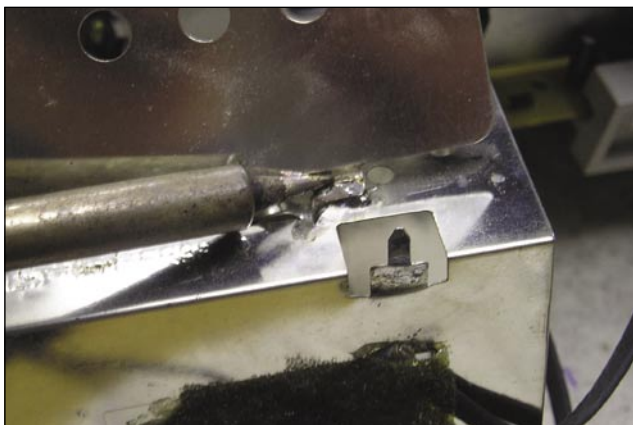
Foto 19 - Sopra lo schermo metallico è presente un'ulteriore protezione metallica che copre il controllo delle bobine atte al controllo statico della convergenza

Le **Foto 19, 20 e 21** mostrano altri particolari sui contatti schermati, in particolare, la Foto 21 mostra come tutto lo schermo metallico in questione sia connesso alla massa del telaio.

lico (nella Foto 19 è possibile vedere come siano fatti).

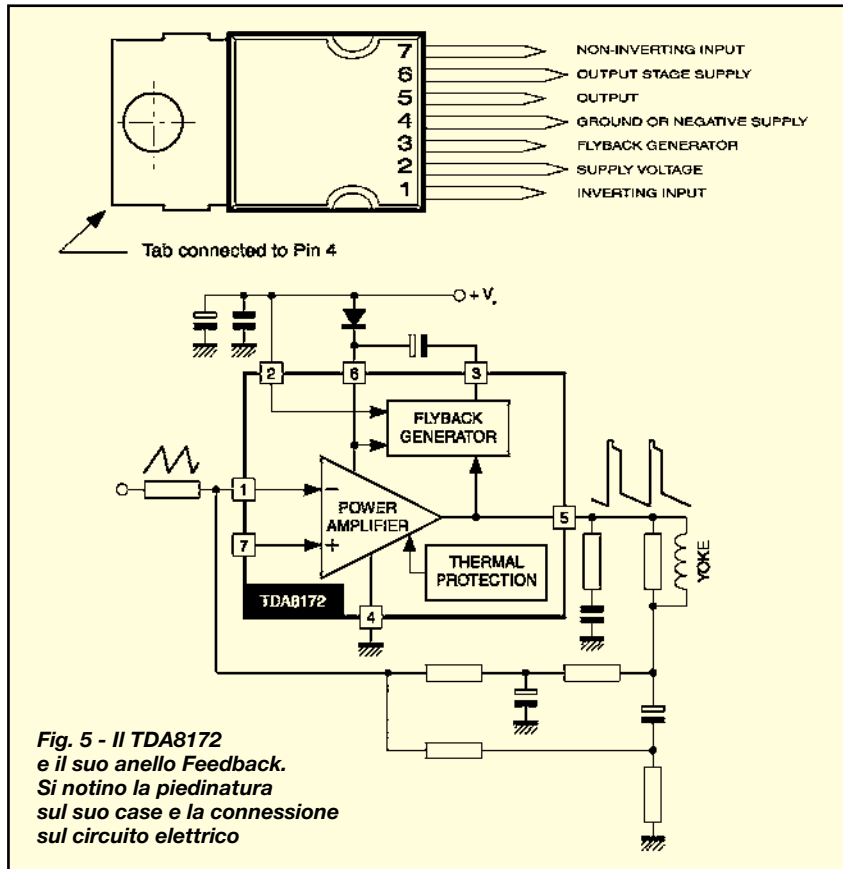
Fig. 5 - Il TDA8172 e il suo anello Feedback. Si notino la piedinatura sul suo case e la connessione sul circuito elettrico

Il circuito integrato atto alla deflessione verticale è il TDA8172 e nella **Fig. 5** è possibile vederne una sua tipica applicazione e la sua piedinatura esterna.

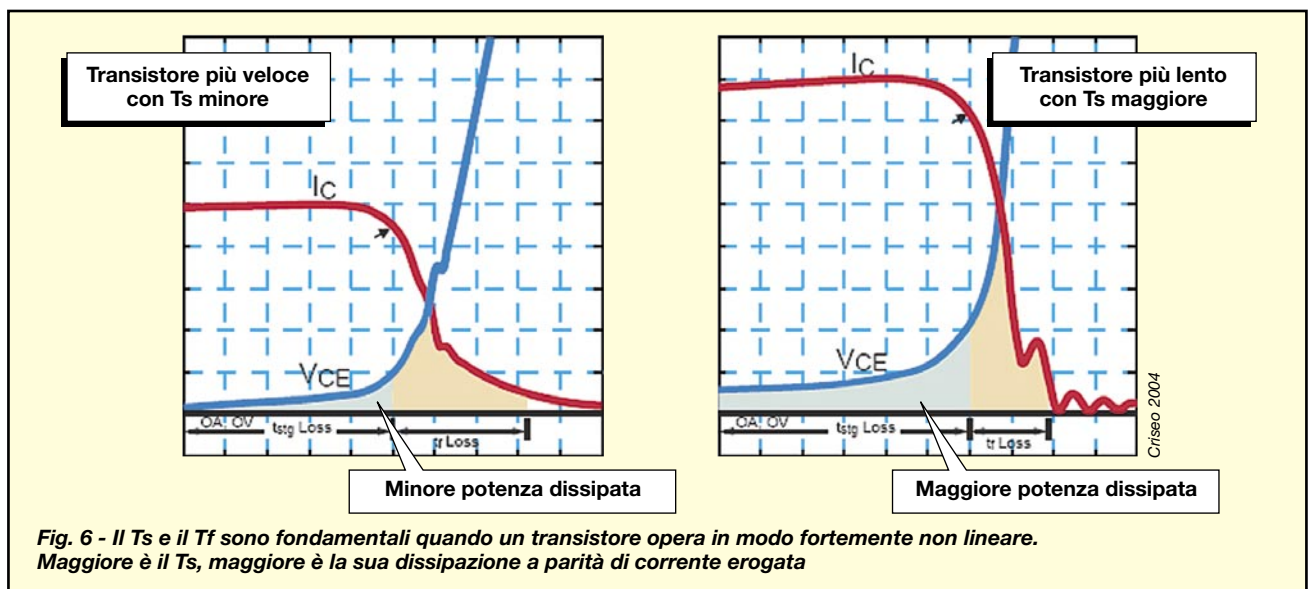
Fig. 6 - Il T_s e il T_f sono fondamentali quando un transistor opera in modo fortemente non lineare. Maggiore è il T_s , maggiore è la sua dissipazione a parità di corrente erogata

E sì, è proprio lo "Storage Time"; questo ci dice che il nostro BU508 è troppo lento a spegnersi quando sulla sua base arriva la forte corrente inversa. Questo causerebbe sicuramente una dissipazione eccessiva perché la corrente di collettore dissiperebbe una maggiore potenza sul case del BJT.

A causa della sua lentezza nello spegnimento, il BJT rischierebbe di non interdarsi in tempo, mentre la corrente transita dal suo valore massimo al suo minimo.

La **Fig. 6** mostra graficamente il perché; si noti come la dissipazione è eccessiva quando il transistor è più lento.
