Alette di salvataggio per un monitor in difficoltà

Le difficoltà incontrate sul monitor ProView 986M ci hanno portato ad analizzare il telaio in modo sempre più approfondito.

Dopo aver considerato l'aletta di raffreddamento, passare a un'attenta analisi termica è stato un "dovere professionale"

a cura di Flavio Criseo - 3° e ultima parte

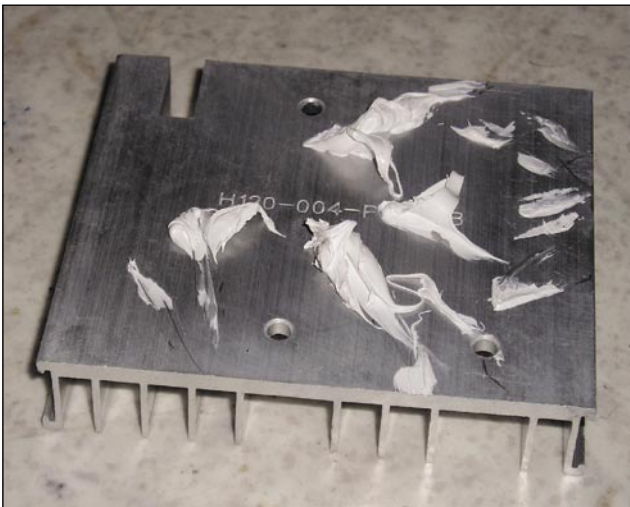
Foto 31 - Prima fase: preparativo del grasso al silicone

Le Foto 31, 32 e 33 mostrano le tre fasi fondamentali atte a risolvere questo problema. Abbiamo impiegato del grasso al silicone spalmandolo in modo uniforme e leggero (attenzione: lo strato deve essere leggero!).

Stringendo bene le viti, il grasso aderirà coprendo tutte le imperfezioni fra le due superfici piane. Questo eliminerà il pericolo di bolle d'aria che, com'è noto, sono delle pessime dissipatrici termiche.

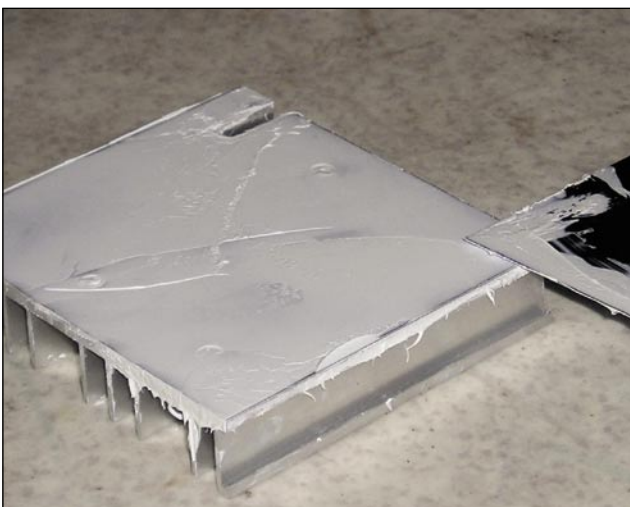
Foto 33 - Ecco il risultato finale dopo il trattamento al silicone

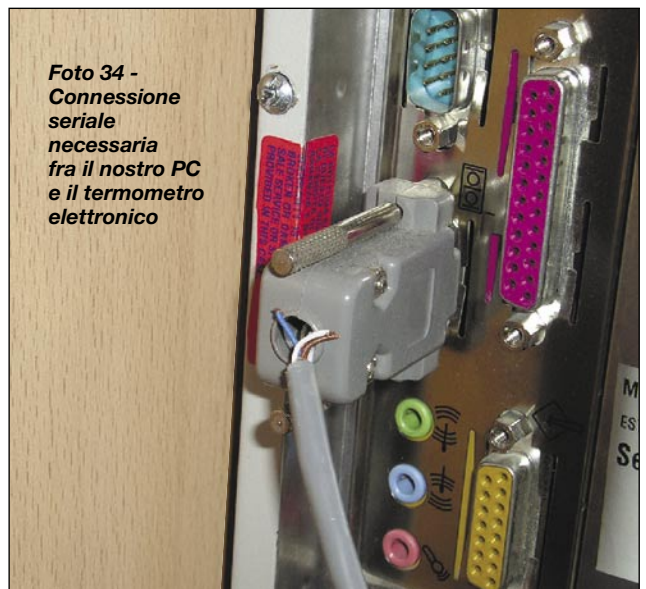
Foto 34 - Connessione seriale necessaria fra il nostro PC e il termometro elettronico

La prima cosa da fare è connettere l'uscita seriale del nostro PC, così come mostra la Foto 34.

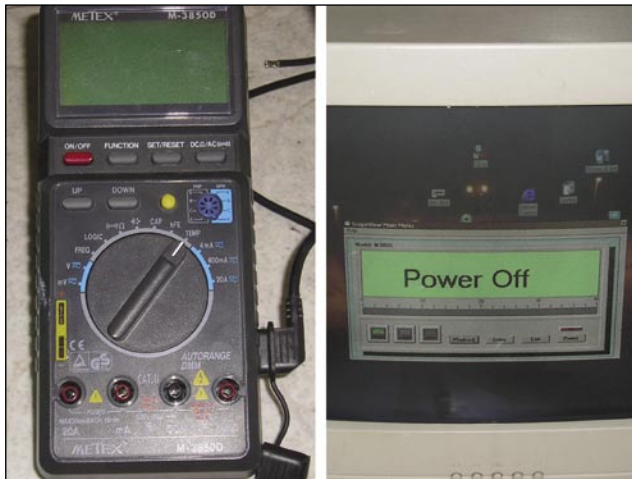
Foto 35 - Il nostro Metex e il suo programma di comunicazione software

Connettiamo il cavo seriale all'ingresso del nostro Metex-M3850D, così come visibile in Foto 35; avviamo sul nostro PC da banco il software di comunicazione.

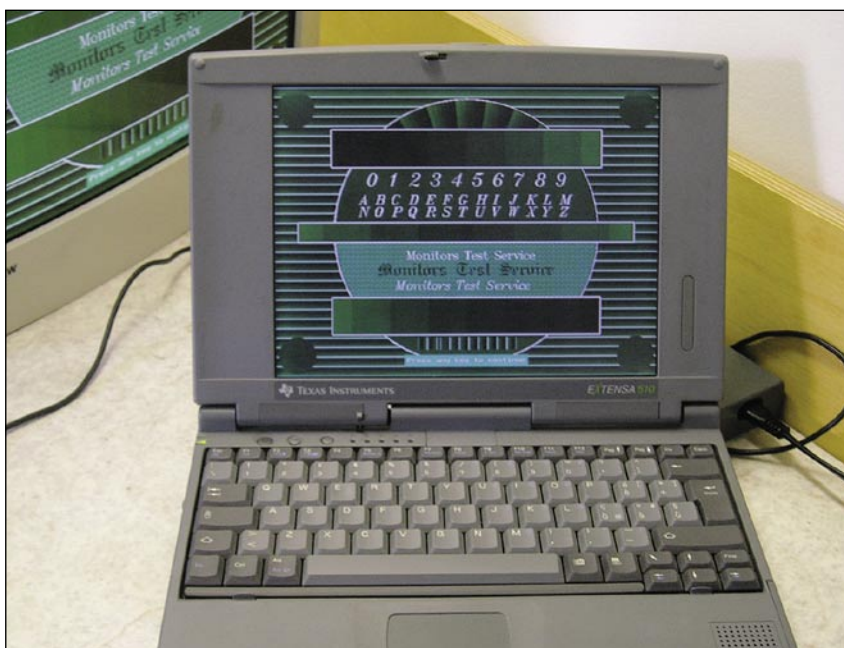
Foto 37 - Il nostro portatile una volta connesso al nostro monitor

Il software è avviato sul portatile, così come mostra la Foto 37. All'avvio, l'interfaccia visualizzata sul monitor è visibile nella Foto 38.

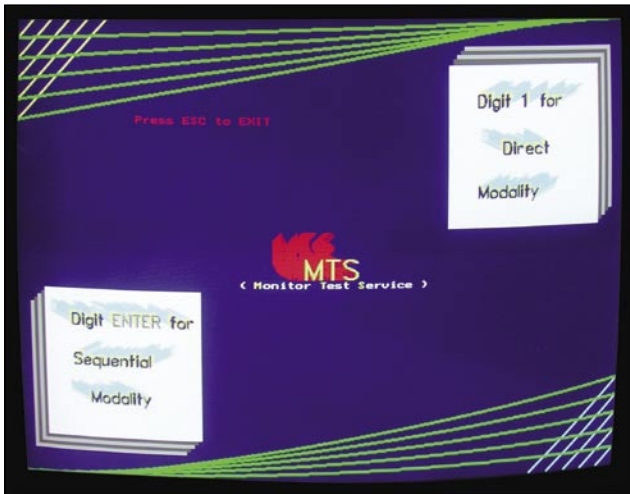
Foto 38 - Ecco come appare l'MTS una volta avviato a tutto schermo. Il sistema "gira" bene su qualsiasi versione di Windows 9xx e successive (compreso Windows 2000 e NT)

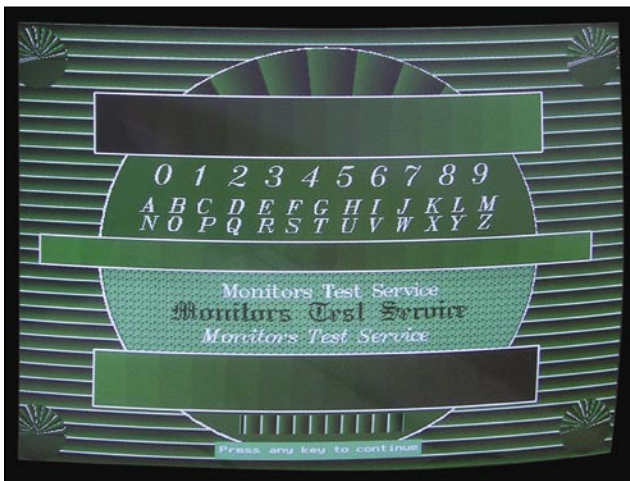
Foto 40 - Scala delle gradazioni in verde. Il cannone Green è il primo a deteriorarsi nel tempo

Successivamente siamo passati al controllo del cannone verde (nei monitor è il primo a usarsi nel tempo). La scala cromatica visibile in Foto 40 mostra la perfetta efficienza del circuito interessato.

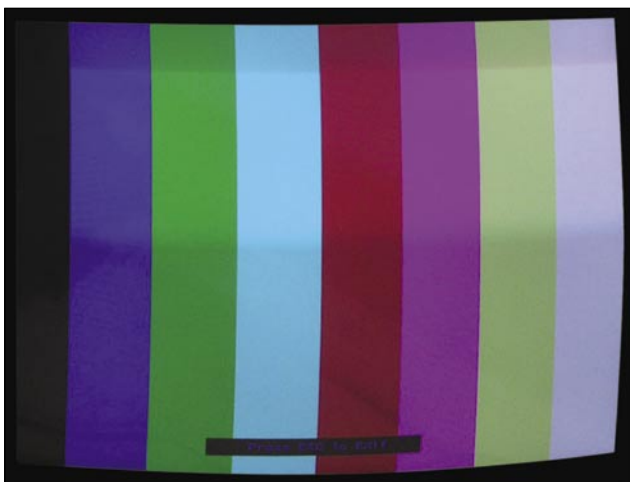
Foto 42 - Fra i numerosi pattern non mancano i più classici e utili. Le barre croma permettono una corretta regolazione della temperatura del colore

Il controllo accurato della distorsione a cuscino, della messa a fuoco negli angoli e della corretta temperatura di tutti i colori principali sono stati effettuati con i pattern test visibili nelle Foto 41, 42, 43, 44.

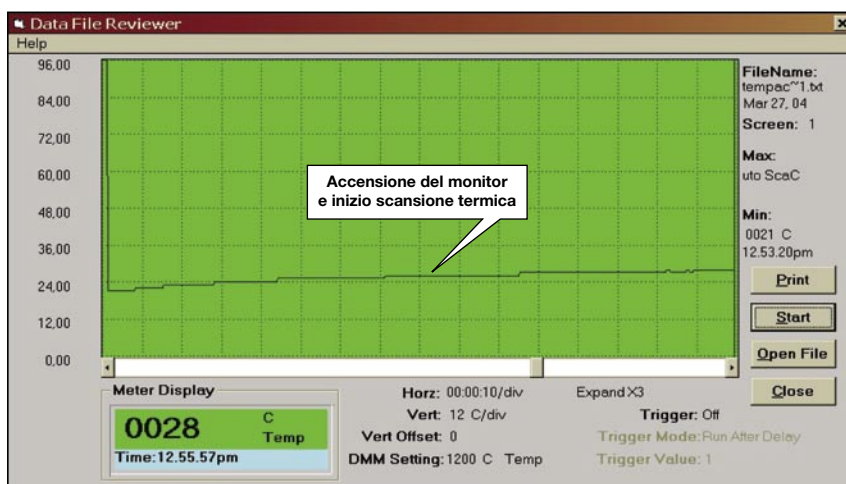
Fig. 7 - All'avvio dello ScopeView la temperatura del transistor era di 22 °C circa

La Fig. 7 mostra come il transistor cominci a scaldare immediatamente non appena il comando della VGA pilota il relè della sezione H.

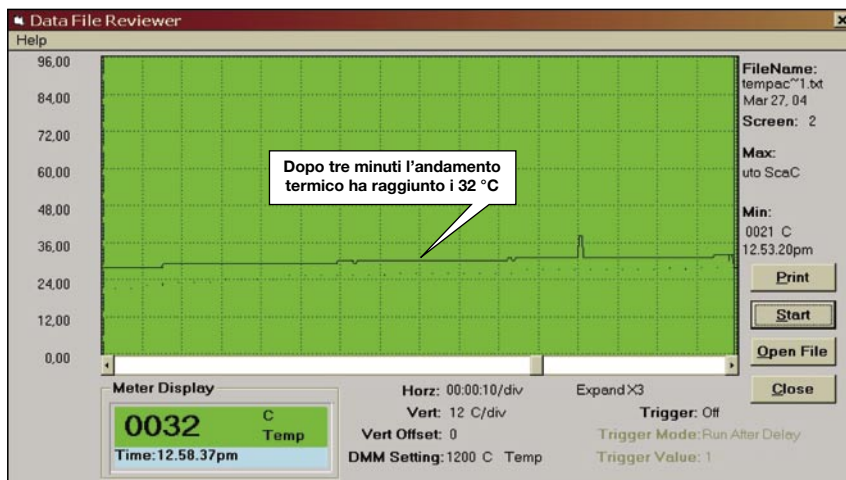
Fig. 8 - La "salita" termica comincia a confortarci. L'andamento è lento e costante: nella norma

Nella Fig. 8 si noti come, dopo circa tre minuti, il salto termico è di 4 °C. Come tutti i termometri elettronici, anche il nostro è soggetto a disturbi elettromagnetici, specie se posto nelle vicinanze del trasformatore di riga.

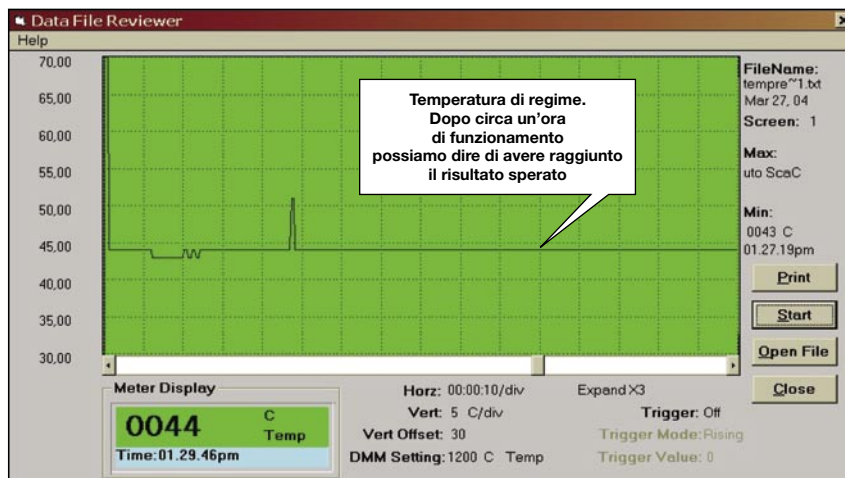
Controlliamo la temperatura dopo parecchio tempo e il rilevamento mostra l'esatto valore della temperatura di regime: 44 °C, decisamente perfetta.

Fig. 11 - Non ci sono dubbi. L'aletta scelta è perfetta! La stabilizzazione termica ci conferma che abbiamo fatto bene al "primo colpo"
