# Un valvolare di tutto rispetto

*Analizzando il funzionamento di questo amplificatore di potenza, "rispolveriamo" il funzionamento delle valvole a riscaldamento indiretto, cercando, per quanto possibile, di trovare delle similitudini con i circuiti a transistori*

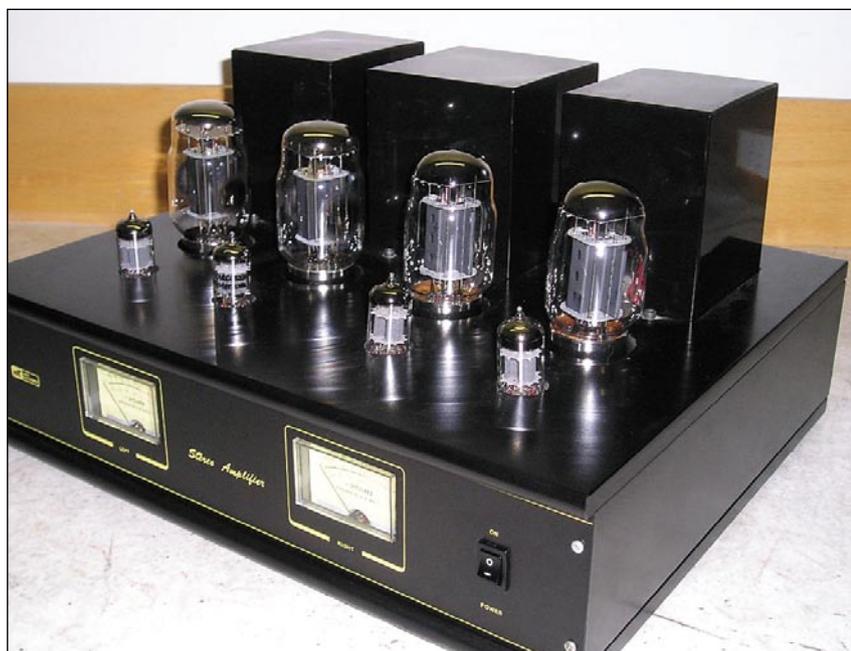
Per poter accedere ai componenti, è necessario capovolgere l'apparato e farlo poggiare sui tre trasformatori visibili in foto; posto sottosopra, asportiamo il pannello inferiore in MDF, in modo piuttosto agevole, dato che è fissato solamente tramite delle spinette in legno; il mobile è in legno verniciato in colore nero.

Gli otto tubi che compongono il progetto sono esposti all'esterno tramite dei fori circolari di adeguato diametro.

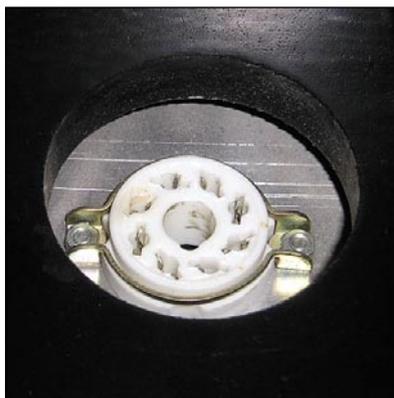
La **Foto 1** mostra uno degli zoccoli relativi a uno dei finali di potenza, mentre nella **Foto 2** è possibile vedere uno dei due piloti.

**Foto 1 - Ecco come appare uno degli zoccoli delle quattro KT88 impiegate in questo finale audio**

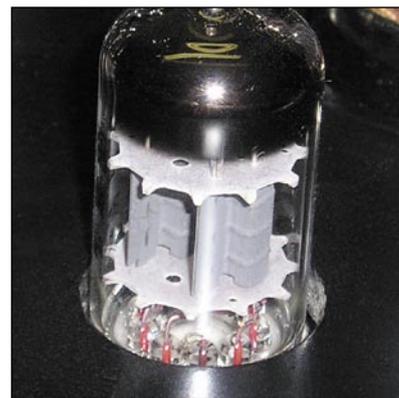
**Foto 2 - La ECC82 posta come pilota è situata davanti ai finali di potenza**

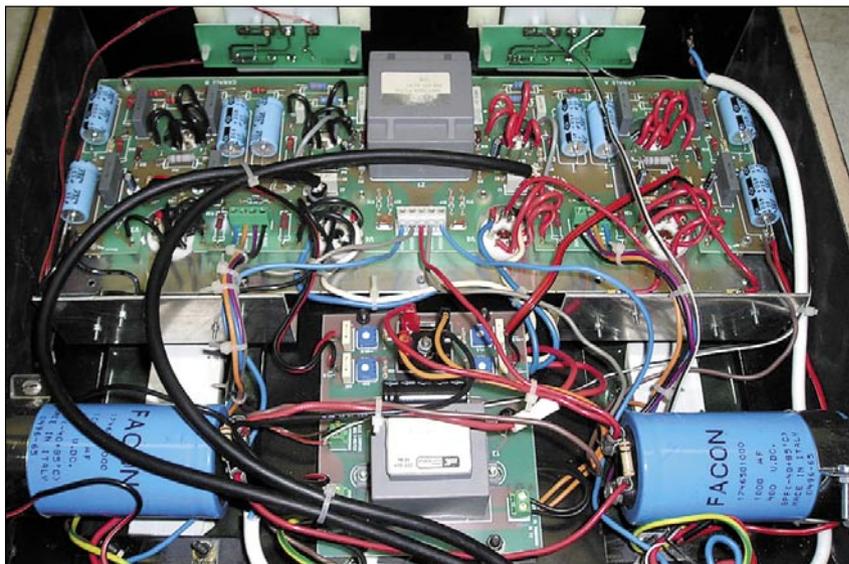
Nella **Foto 3** è possibile notare come lo stadio di alimentazione sia stato posto al centro del telaio (precisamente sotto il proprio trasformatore). Ai lati, è possibile notare i due condensatori principali C16 e C17, che assolvono allo spianamento della tensione di placca dei finali, del pilota e della sezione "pre".

In alto, nella parte centrale della Foto 3, abbiamo una doppia bobina (Z1 A-B) a basso profilo, eredita al filtraggio della tensione sopradetta (vedremo fra breve i particolari sulla sua funzione). Si notino la presenza di altri condensatori elettrolitici orizzontali, posti nei pressi dei tubi V1 e V2, il loro scopo è sempre quello di stabilizzare la tensione di placca.

**Foto 3 - All'apertura del pannello inferiore, ecco come si presenta lo chassis. Si notino i due grossi condensatori elettrolitici dediti alla +HT**

Due grossi condensatori, visibili in Foto 3, eliminano fortemente il

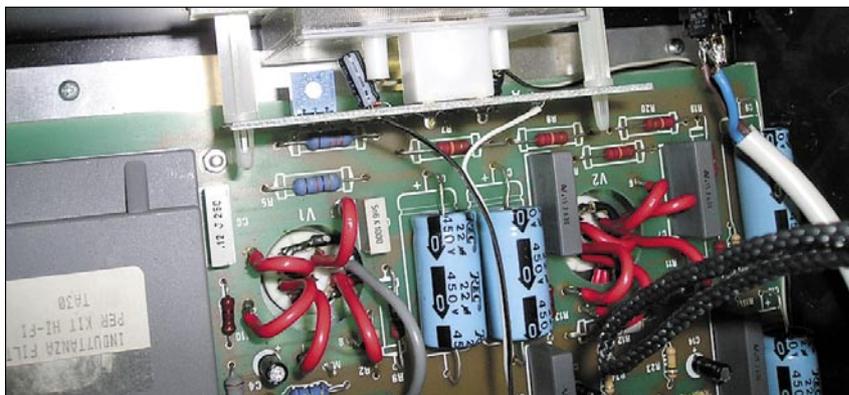
Le **Foto 4** e **5** ne mostrano in dettaglio le loro posizioni.

**Foto 4 - Nei pressi dello stampato dei VU-Meter sono presenti gli altri elettrolitici di spianamento e disaccoppiamento**

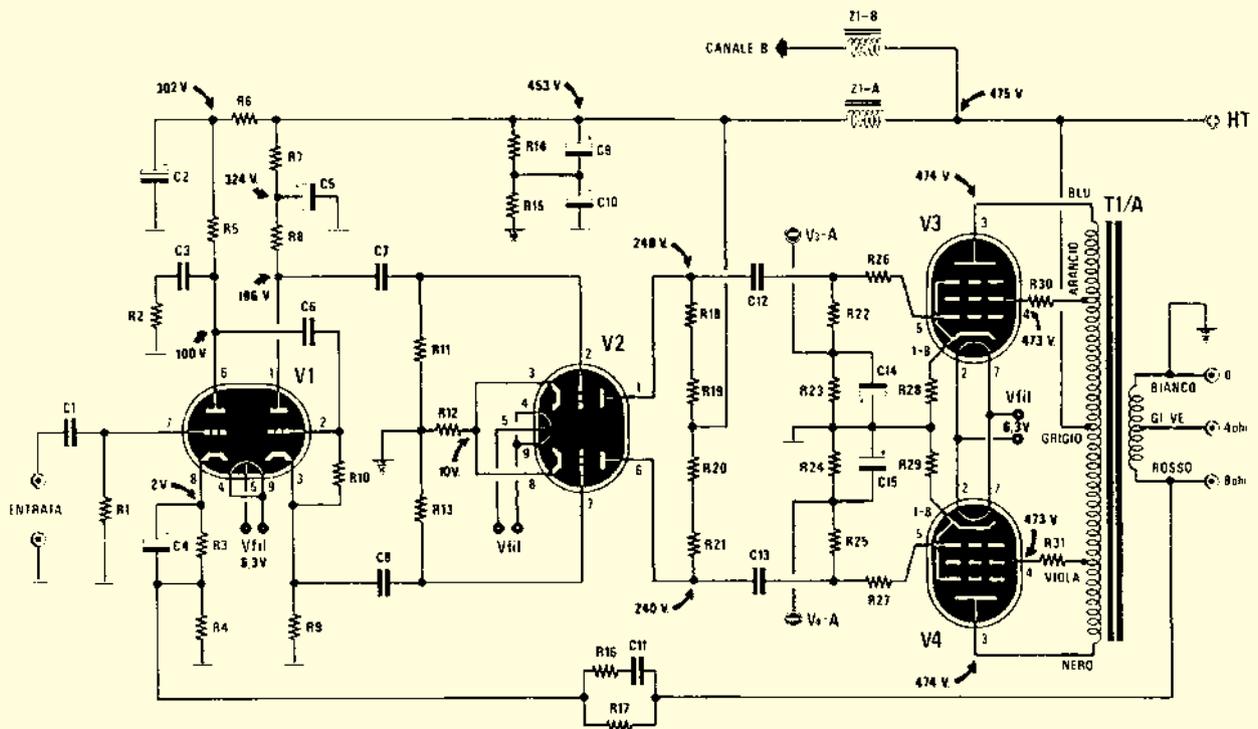
Così come visibile in **Fig. 1**, lo schema elettrico mostra i quattro tubi che compongono questo stadio di potenza. Essendo un finale stereofonico, lo stadio risulta raddoppiato, quindi, complessivamente, abbiamo due circuiti identici allo schema appena visto.

Le valvole che compongono lo schema sono siglate V1, V2, V3 e V4. Le V1 e V2 sono dei doppi triodi ECC82, mentre i finali di potenza V3 e V4 sono delle KT88 (il costruttore prevede la possibilità di impiego anche di una coppia alternativa con delle EL34).

Al fine di assicurarsi una buona stabilità nelle fasi di funzionamento, il sistema è retroazionato (la così detta feedback) da una rete passiva composta da R4, R17, R16 e C11. Così come abbiamo avuto modo di accennare in passato sia nei TVC sia in altri finali audio di potenza, questa rete permette di aumentare o diminuire il guadagno dello stadio, a discapito della banda passante. A tale proposito, è utile ricordare che maggiore è la banda passante, minore potrà essere il così detto "guadagno statico" del sistema mentre, minore sarà la banda passante, maggiore potrà essere tale guadagno. Tutto questo è stabilito da alcuni criteri (si ricordi quando qualche tempo fa abbiamo accennato al criterio di Nyquist e a quello di Routh).

Fig. 1 - Schema elettrico dell'amplificatore valvolare LX1113 (Cortesia: Rivista Nuova Elettronica)

Guardando la Fig. 1, è possibile notare come le valvole V3 e V4 siano dei pentodi e non dei triodi. Grazie alle griglie controllo, schermo e soppressione, è possibile controllare in modo preciso l'emissione elettronica.

Rispetto ai triodi V1 e V2, i pentodi KT88 necessitano di due differenze di potenziale. Non a caso lo schema mostra la +HT che, tramite il tra-

sformatore T1/A, giunge agli anodi, mentre le griglie di controllo necessitano di una tensione negativa.

Le reti RC composte da R6, C2, R7

e C5 disaccoppiano l'alimentazione della V1 dal resto delle valvole. Data l'alta tensione in gioco, sono necessarie delle resistenze “zavorra” in parallelo agli elettrolitici che, come visto in molti altri circuiti trattati nei mesi scorsi, permettono ai condensatori C9 e C10 di scaricarsi dopo lo spegnimento.

La presenza dell'impedenza Z1 è resa necessaria per limitare ulteriormente il Ripple sovrapposto alla +HT. Mentre la sezione di potenza è poco sensibile a questa distorsione sovrapposta, i piloti, il traslatore e il preamplificatore lo sono.

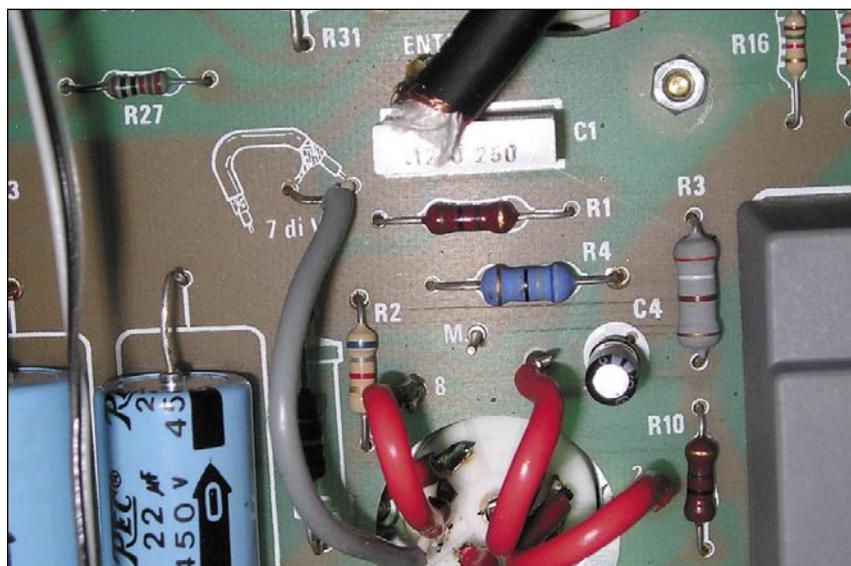
**Foto 5 - Il passa alto di ingresso è composto da C1 e R1 e impone un'impedenza di 1 MΩ all'ingresso**

o da una sua parziale interruzione interna. Il passa alto, visibile in Foto 5, non è la causa dell'anomalia; la R1 è nella norma, mentre il

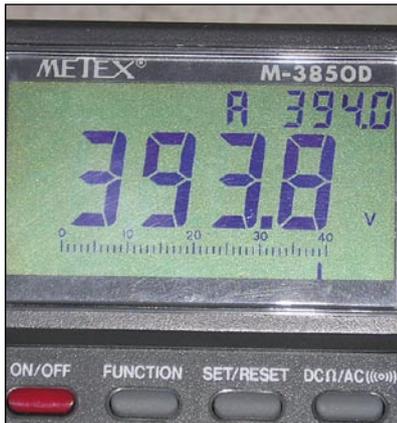
Foto 6 - Tensione di alimentazione rilevata durante le prove effettuate

Connessi due diffusori alle uscite, accendiamo il finale e attendiamo qualche istante onde consentire il corretto riscaldamento dei tubi. Innanzitutto, controlliamo la tensione +HT rilevando quasi 400 V, così come visibile in **Foto 6**.

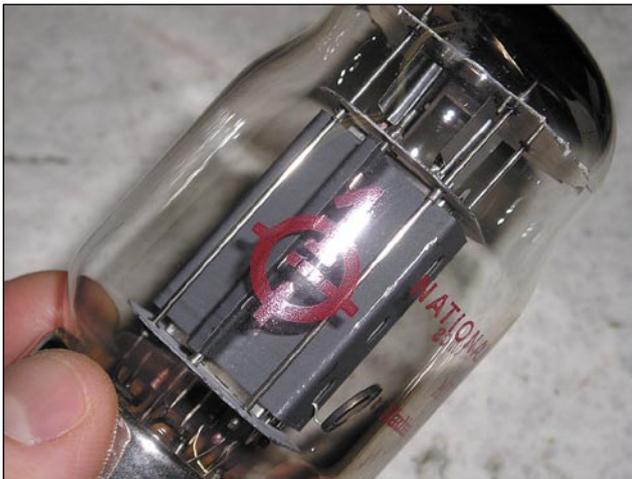
Foto 7 - Ecco una delle nuove KT88 sostituite durante l'intervento

A un primo controllo visivo, notiamo che sicuramente una delle due coppie delle KT88 dovrà essere sostituita.

Il canale destro mostra una capacità di amplificazione molto inferiore rispetto al sinistro e, non a caso, la corrente a riposo sembrerebbe alquanto instabile.

e il funzionamento delle KT88 non dipende dalla V2, sostuiamo momentaneamente la valvola del canale destro con quella del canale sinistro e riaccendiamo il tutto. Il problema permane. Non c'è dubbio: le due KT88 del canale destro devono essere sostituite.

La **Foto 7** mostra una delle due nuove KT88 durante le fasi di montaggio.

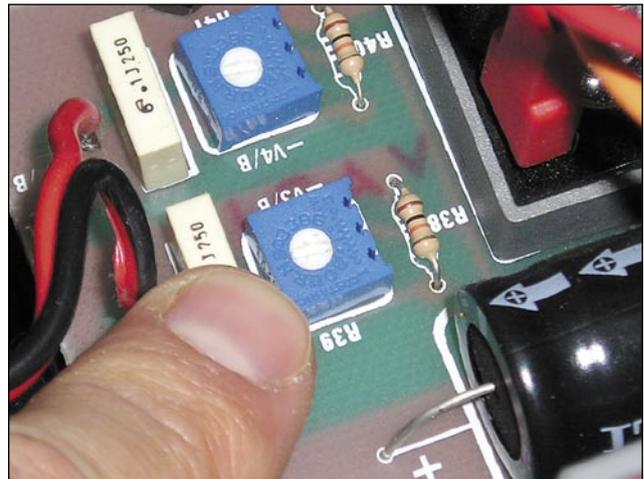
Foto 8 - I trimmer in questione permettono la regolare taratura della corrente di riposo (punto di lavoro)

Quando si sostituisce una di queste valvole, è necessario effettuare nuovamente la taratura regolando i trimmer, visibili in **Foto 8**.

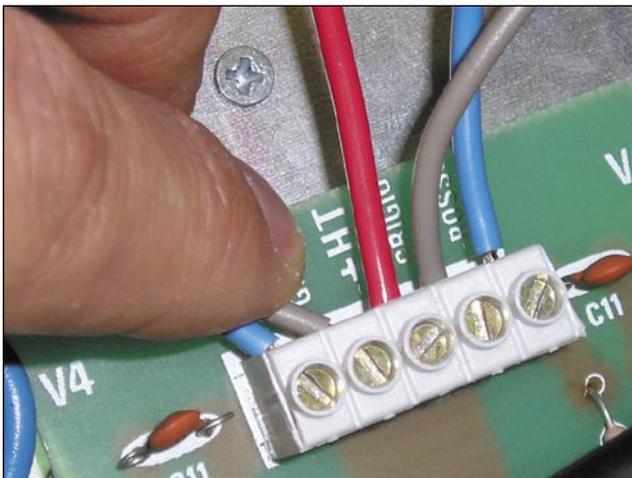
Foto 9 - Per la taratura si toglia il cavo dal contatto +HT e si inserisca in serie un amperometro (100 mA f.s.)

Per fare ciò dobbiamo fare assorbire una corrente di circa 100 mA.

Per effettuare la taratura è necessario inserire un amperometro fra il cavo +HT e il morsetto posto nello stampato di alimentazione visibile in **Foto 9**.

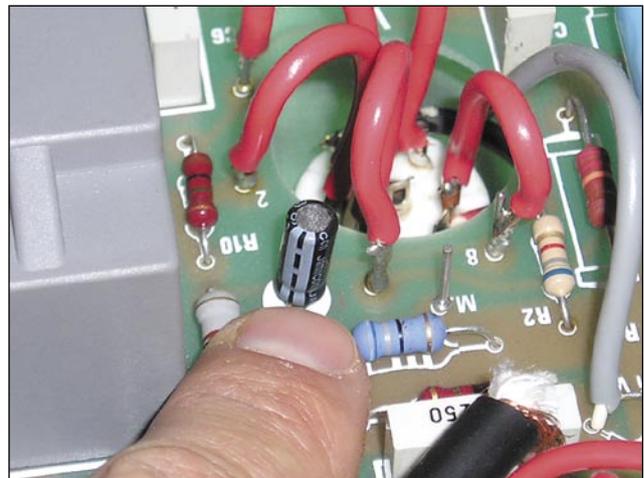
Foto 10 - Uno dei condensatori controllati durante l'intervento

Durante le nostre verifiche siamo passati anche per la capacità C4, visibile in Foto 10, nonché al controllo degli zoccoli dei finali (vedere Foto 11). Un ulteriore controllo ai condensatori C15 e C14 è stato effettuato più per pignoleria che per effettiva necessità.

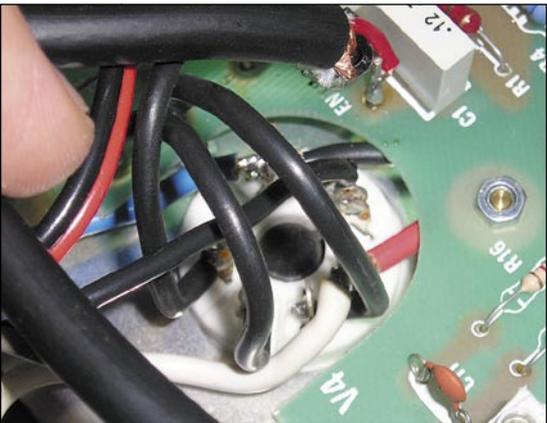
**Foto 11 - Particolare dello zoccolo relativo alla V4 impiegata come finale audio**

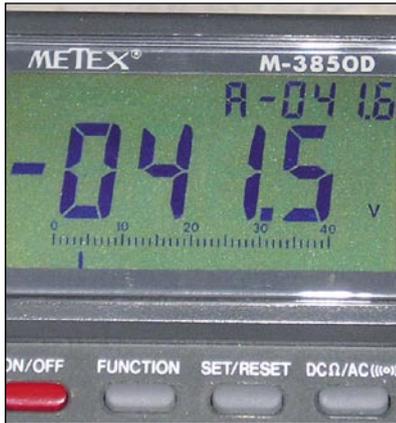
Foto 12 - Tensione di polarizzazione di griglia sul canale destro (anodo)

Le Foto 12, 13, 14, 15 e 16 mostrano le tensioni rilevate all'anodo e al catodo, rispettivamente di C15 e C14, e uno dei contatti elettrici utilizzati per il rilevamento, rispettivamente per il canale destro e per il sinistro. I disturbi sembrano definitivamente cessati. Proviamo a dare qualche leggero colpetto sui tubi ECC82 e finalmente nulla di anomalo viene riprodotto dagli altoparlanti.

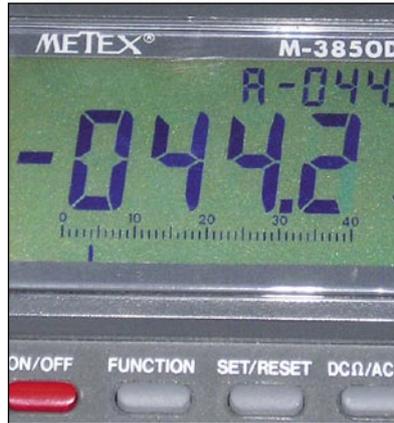
Foto 13 - Tensione di polarizzazione di griglia sul canale destro (catodo)

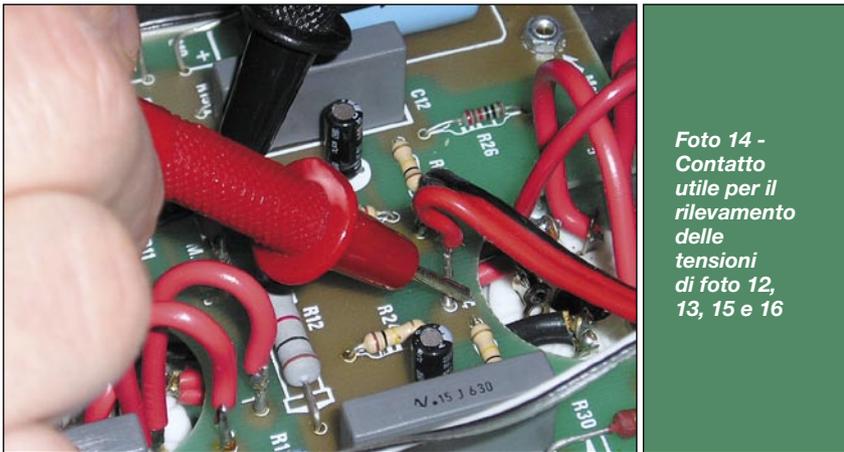
Foto 14 - Contatto utile per il rilevamento delle tensioni di foto 12, 13, 15 e 16

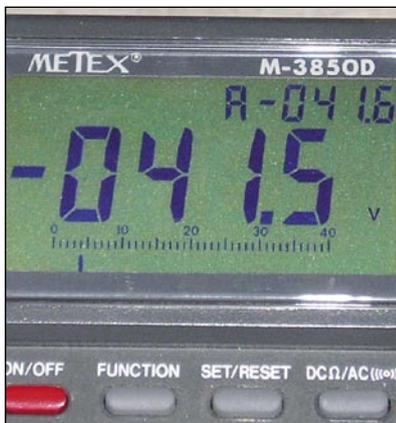
Foto 15 - Tensione di polarizzazione di griglia sul canale sinistro (anodo)

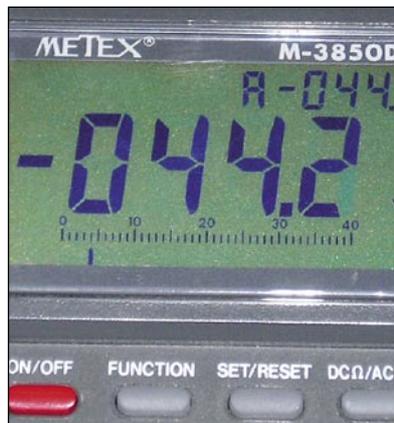
Foto 16 - Tensione di polarizzazione di griglia sul canale sinistro (catodo)
