# Un telaio davvero innovativo

*Dalla riparazione di un Tvc, equipaggiato dal modernissimo telaio L6-1AA, al funzionamento degli stadi che lo compongono. Di notevole interesse elettronico è il microprocessore della Toshiba appartenente alla famiglia TMP*

**a cura di Flavio Criseo - 1ª parte**

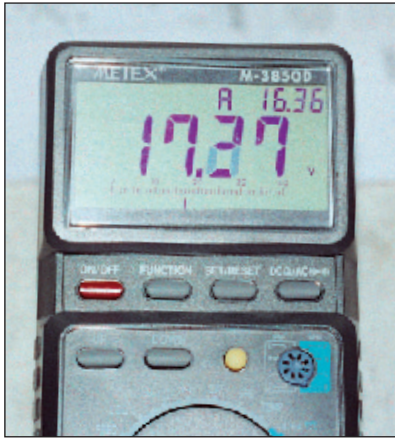
**Foto 5 - Sezione verticale:**  
sul resistore 3404 è stata rilevata  
una tensione un po' più alta rispetto  
a quella prevista nello schema

rilevamenti sulla sezione di quadro: si noti che anziché 15,6 V sulla R 3404 si rilevano 17,27V nonostante la +40V è, come visibile in Foto 6, nella norma.

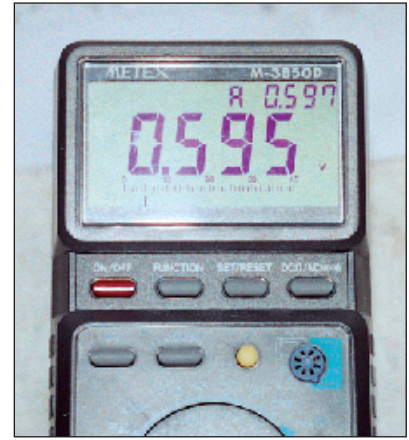
**Foto 7 - Polarizzazione corretta**  
della giunzione B-E del transistor  
driver 7400

Si noti inoltre che anche la B-E sul driver 7400 è regolare, la Foto 7 mostra che il BJT lavora in Regione Normale Diretta.
