TV color

Casio

4701 display LCD

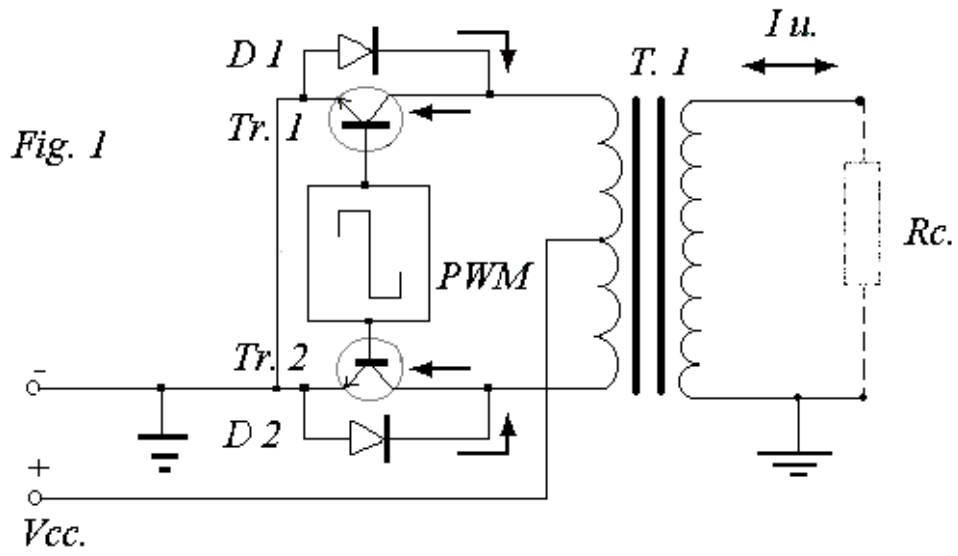
Per meglio comprenderne il funzionamento facciamo riferimento alla fig. 1 di seguito riportata.

La conduzione dei transistori Tr1 e Tr2 è alternata, infatti, essi sono interdetti o saturati con periodicità dipendente dal circuito generante le oscillazioni.

Nella fig. 1 tal sezione è stata indicata con PWM (Pulse Width Modulation) per non appesantire lo schema di principio.

I diodi D1 e D2, consentono una limitazione della sovratensione ai capi del transistor al doppio della tensione di alimentazione.

Grazie alla loro connessione in antiparallelo, è permesso il recupero dell' energia reattiva del carico e del trasformatore stesso: all' atto dell' interdizione di un transistor, infatti, per effetto della reattanza del carico e del trasformatore, la corrente tende a fluire nello stesso senso, e ciò può appunto avvenire grazie al diodo posto in antiparallelo all' altro transistor.

Da notare, inoltre, che la bobina a presa centrale del trasformatore è percorsa da corrente in entrambi i sensi nei due semi-avvolgimenti.

Questo, consente di non avere componenti continue del flusso.

Il trasformatore, pertanto, incamera energia in entrambi i semiperiodi.

Troviamo così in uscita un' onda rettangolare che, nel nostro caso, viene tagliata dal condensatore C606 da 180pF.
