## Un TVC "Monitorizzato"

Durante l'intervento siamo passati attraverso alcune parti importanti di questo TVC. L'ausilio del computer è stato determinante per la soluzione del problema

## a cura di Flavio Criseo - 2ª e ultima parte

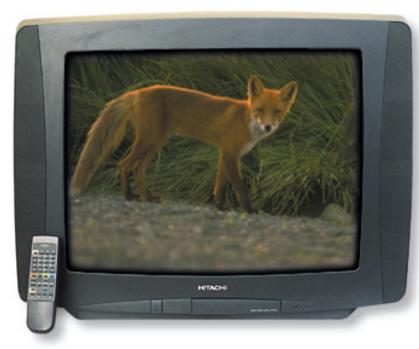
Il finale orizzontale si è interrotto dopo che lo spegnimento saltuario del TVC si manifestava da giorni nel nostro laboratorio.

La **Foto 4** mostra la posizione del finale di riga da noi sostituito unitamente al condensatore C707.
