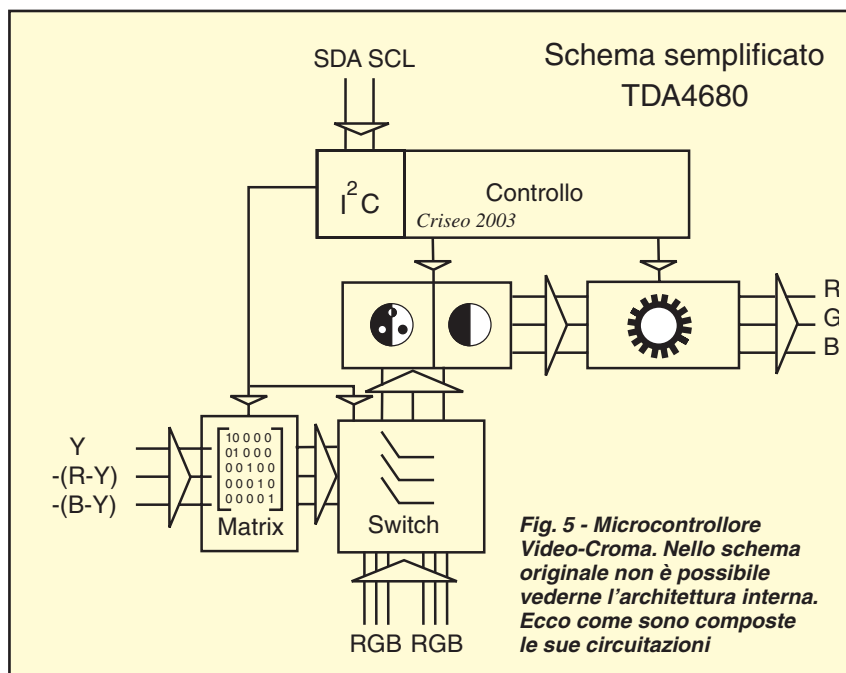
Guardiamo nuovamente la Fig. 1: fino a quel momento sapevamo che i filtri passa-banda in ingresso ai pin 3 e 5 dell'IC880 non potevano essere considerati i responsabili del problema; dall'ultima prova effettuata cessava infatti di esistere il sospetto sull'interruttore elettronico corrispondente ai pin sopra citati (quindi anche IC880 era scagionato).

Se la linea di ritardo digitale data da IC890 è efficiente e il segnale in Secam è perfettamente visibile all'uscita di IC900 nella forma  $Y$ ,  $-(B-Y)$ ,  $-(R-Y)$  vuol dire che anche IC900 e IC890 sono funzionanti, ma, cosa ancora più importante, sono funzionanti tutti i componenti passivi gravitanti sui pin degli stessi.
