Una resistenza da "EROE"

Analizzando una riparazione sul telaio AA5 AB della Philips vediamo quali sono i ragionamenti da effettuare correttamente durante un qualsiasi intervento

a cura di Flavio Criseo - 1ª parte

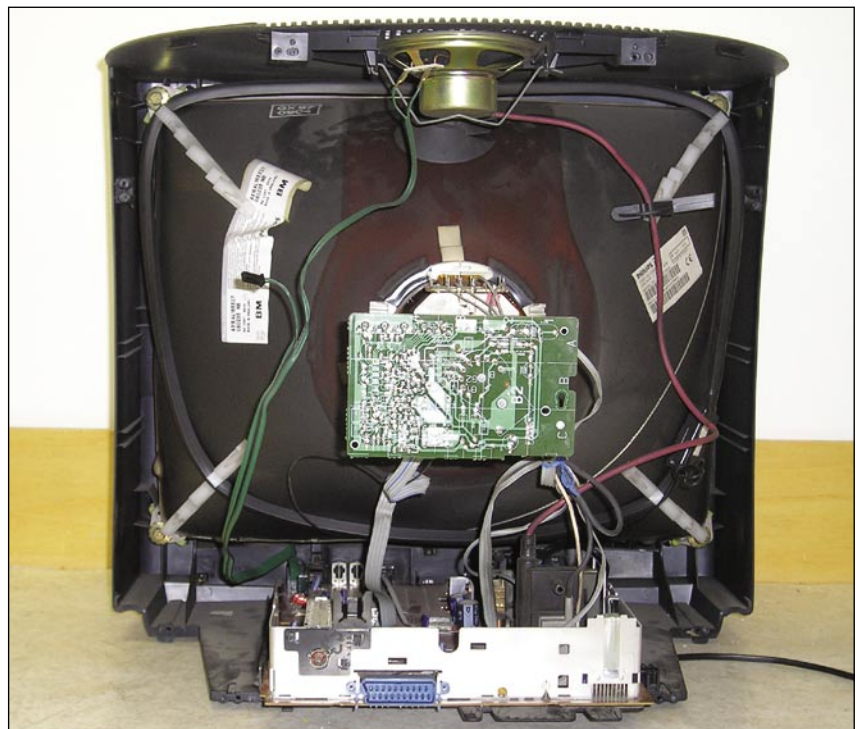
Foto 2 - Ecco come si presenta il nostro TVC appena tolto lo schienale

Apriamo il TVC e vediamo come si presenta il telaio al suo interno (**Foto 2**).

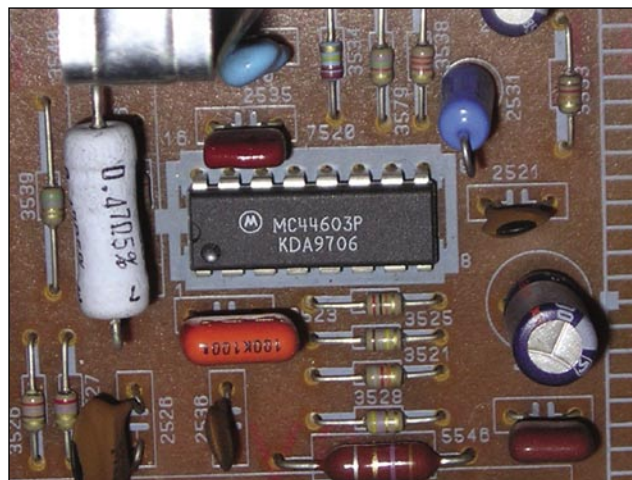
Foto 4 - MC44603 Motorola; si veda la presenza del resistore 4540 impiegato come sensore per le sovracorrenti

Vediamo com'è comandato il circuito SMPS; la **Foto 4** mostra l'impiego di un MC44603P Motorola.

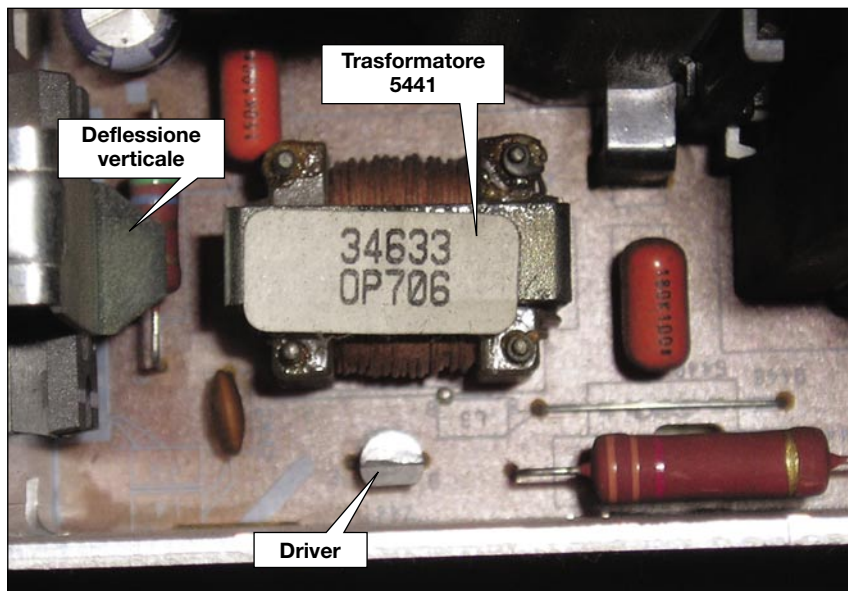
Foto 5 - Il driver 7441 è molto vicino al suo trasformatore di accoppiamento. A sinistra del trasformatore si può vedere la posizione del finale verticale TDA3654

Ci portiamo sulla sezione orizzontale e vediamo di individuare i componenti e le zone più importanti per il nostro intervento: la **Foto 5** mostra il trasformatore di accoppiamento del driver e, in basso, il transistor driver 7441.

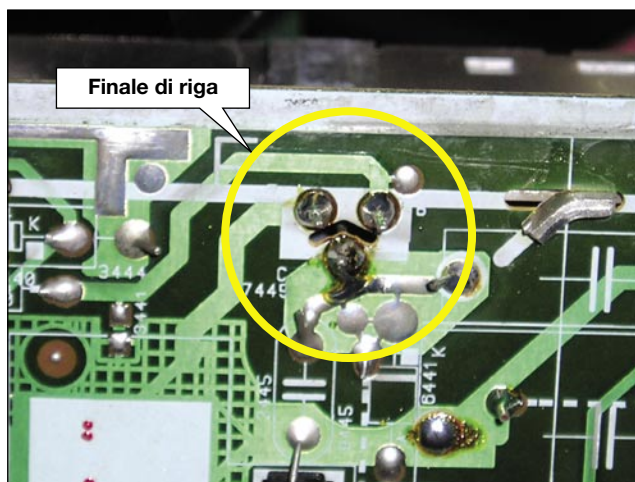
Foto 6 - Posizione lato saldature del transistore 7445

Passiamo ora al lato saldature: nelle **Foto 6 e 7** sono visibili le posizioni del transistor 7445 e del condensatore 2450.

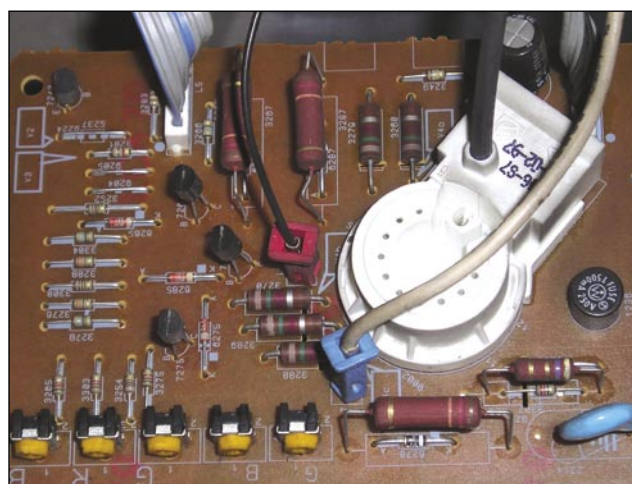
Foto 9 - Circuito RGB; si veda la presenza dei resistori da 12 kW necessari alla polarizzazione dei finali del colore

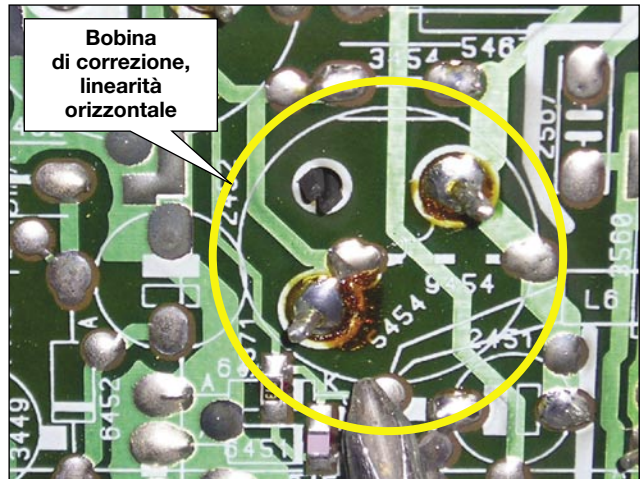
Foto 11 - Ecco dove è saldata la bobina 5454; si noti la presenza del dentino che sporge attraverso lo chassis

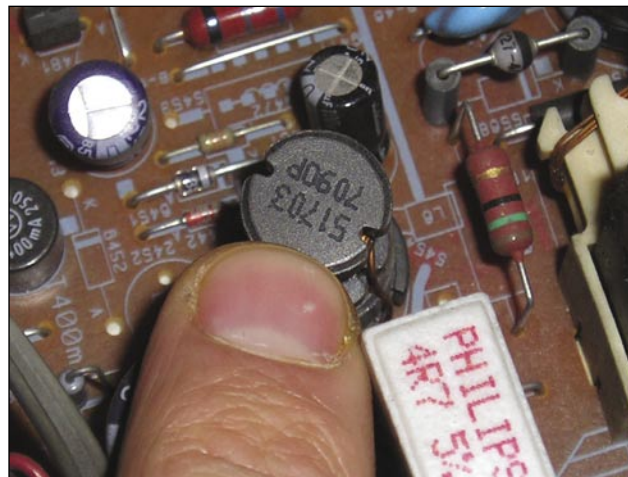
Foto 12 - Componente individuato sul telaio; la sua estrazione ci permetterà di vedere bene il resistore 3454

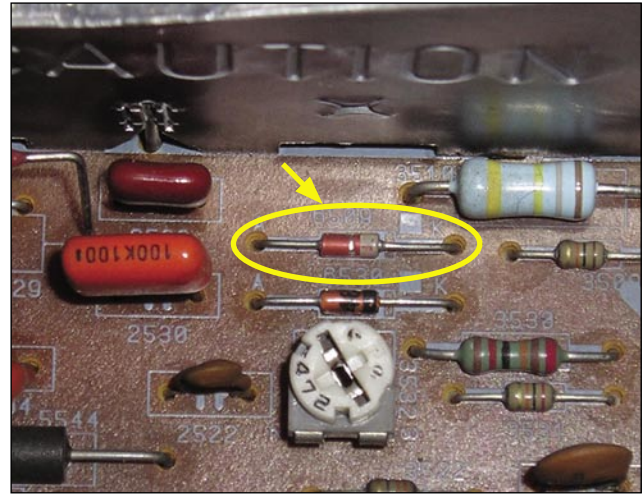
Foto 16 - Lo zener 6509 a protezione del pin 9. Grazie alla sua azione il controllore MC44603 non riceve impulsi maggiori ai 15V

Controlliamo l'integrità del diodo zener di protezione 6509 posto sul pin 9 del controllore e visibile in Foto 16. La sua integrità ci porta a pensare che molto probabilmente la frequenza di oscillazione sarà corretta.

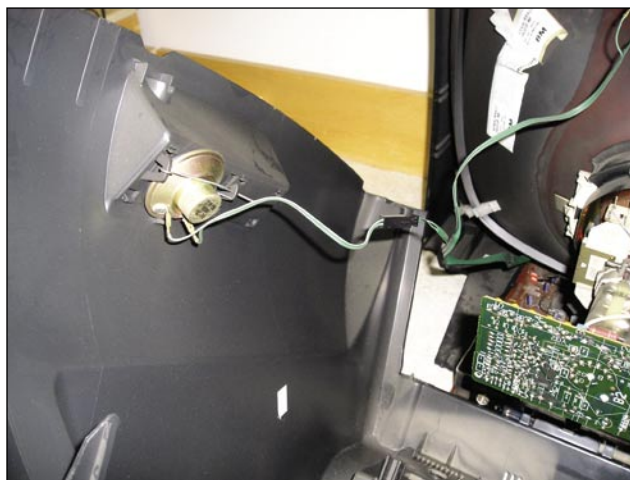
Foto 20 - Nell'aprire il TVC fare attenzione al connettore audio visibile in foto. È molto corto e permette il collegamento del tweeter. Il mid-woofer è visibile in Foto 21

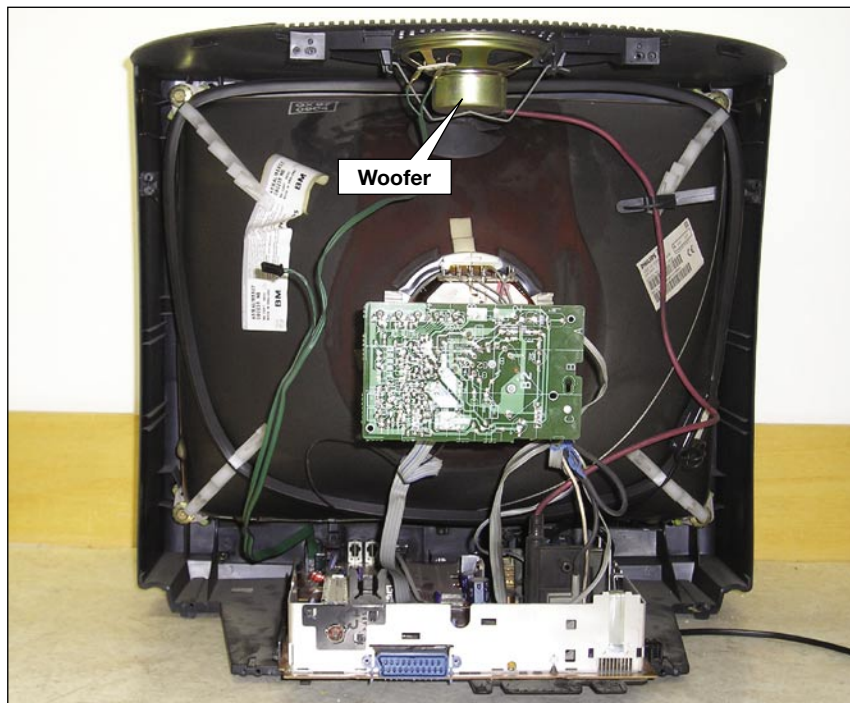
Foto 21 - Ecco come è connesso il woofer nel telaio AA5
