Un telaio senza controllo

Da un apparentemente semplice intervento possono derivare molte ore di collaudo e fasi di testing

INTERVENTO DEL MESE

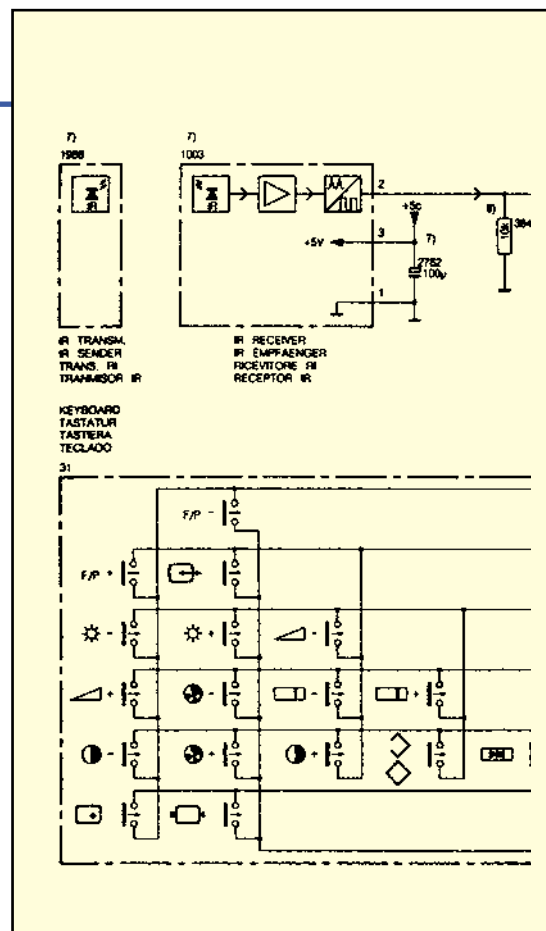
Fig. 1 - Schema elettrico del Tvc sezione controllore, eeprom e Bus I²C

Vediamo lo schema elettrico. La **Fig. 1** mostra la sezione relativa al controllore e alla tastiera.

Tutte le nostre prove non hanno mai verificato questo fenomeno, pertanto il controllore (almeno nei suoi registri interni) non ha dei problemi.

La logica d’uscita non effettua delle fluttuazioni sulle uscite, ciò è confermato dal fatto che i segnali elettrici ad esempio dediti ai controlli del contrasto del volume,

quando operano presentano dei valori stabili e mai ascendenti o discendenti.

I flip flop master/slave presenti alle uscite effettuano bene la fase di memorizzazione e quella di trasparenza.
