# Alimentazione PWM in avaria

*Su suggerimento dei nostri tecnici abbiamo scelto tra i tantissimi interventi degli ultimi anni quello che può essere considerato il più interessante per procedure e risultati ottenuti. La scelta è caduta su un Tvc in avaria per un motivo apparentemente semplice, che tuttavia si è manifestato ben più complesso del previsto. La riparazione, assolutamente valida ancora oggi dopo tanti anni, sia per la metodologia applicata sia per la situazione tecnica incontrata, può essere considerata un buon esempio di intervento eseguito a regola d'arte*

La prima verifica ci dà un esito classico: Spento. Dopo un pomeriggio di regolare funzionamento, l'apparato si è spento senza dare più segni di vita. Il proprietario ci consegna il Tvc Roadstar mod. CTV 2003XT unitamente allo schema elettrico originale della casa. Uno schema simile è disponibile sul Vol. 76, pag. 276 della Ed. Antonelliana.

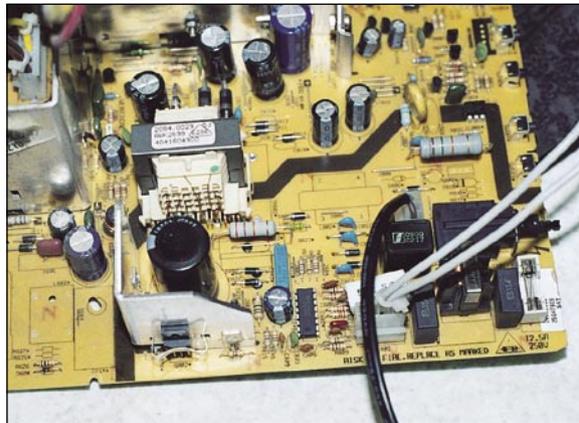
La Foto 2 mostra la sezione sopra-detta: sulla parte destra è possibile vedere la sezione di filtro mentre a sinistra la sezione switching governata da IC802. Le nostre prime attenzioni sono rivolte su F001; trovandolo interrotto ci portiamo sui diodi rettificatori D801, D802, D803, D804, prima della loro sostituzione. Controllando le loro giunzioni troviamo D804 in corto netto, lo stesso dicasi per D803.

È possibile notare l'assenza del filtro L802, nella Foto 2, la serigrafia è visibile leggermente a destra del trasformatore switching, al suo posto è presente il ponte S805 visibile sia nello schema che nella foto.

**Foto 2 - Stadio d'alimentazione: il cuore del circuito è l'integrato MC44604P visibile a sinistra del cavo d'alimentazione. Si notino i diodi D801/02/03/04 a sinistra del PTC, relativi al ponte di Graetz, mentre in angolo a destra è inserito il fusibile F001; oltre alla R817 è possibile vedere il fot-accoppiatore IC801 (in alto a destra) e il suo stabilizzatore Q809**

decidiamo di ricontrollare la R817 costatandone ancora la sua integrità. Nella Foto 2 è visibile il nuovo Q802 appena inserito e anche il condensatore C848 da 100 $\mu$ F.

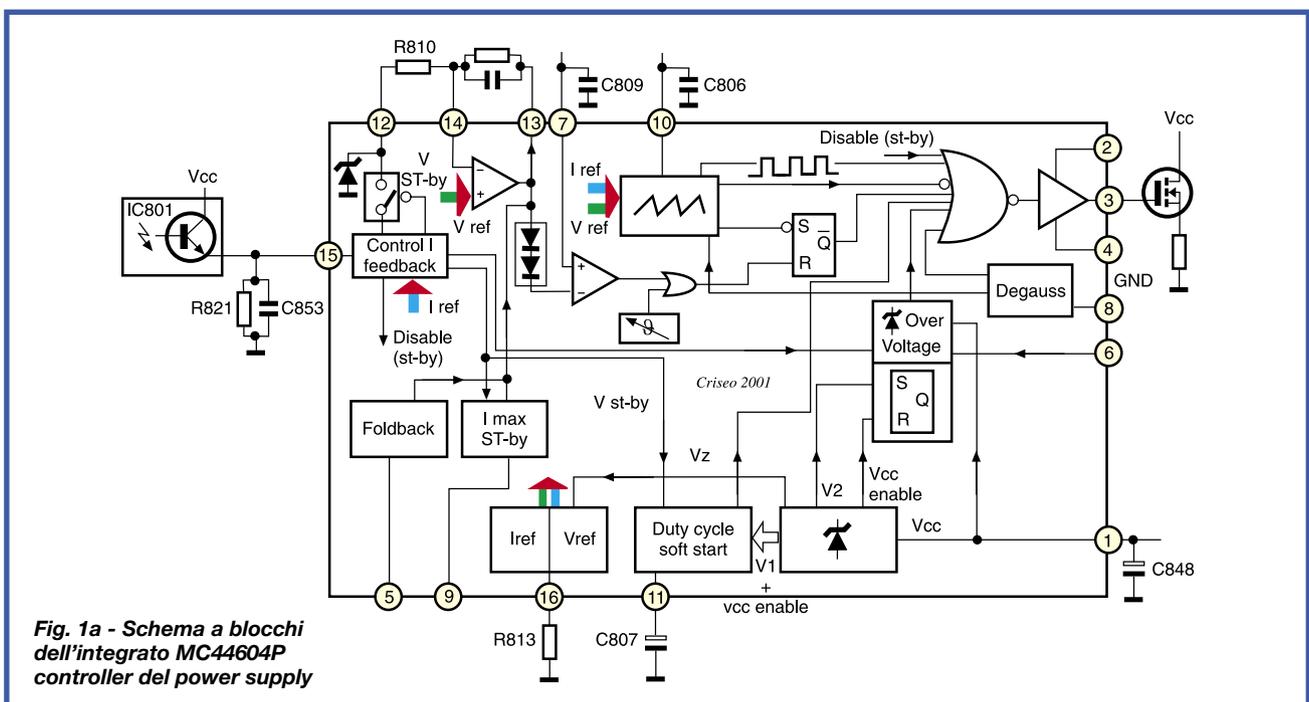
regime. La frequenza d'oscillazione, dell'oscillatore del MC44604P, è di 250 kHz; l'oscillatore è visibile in Fig. 1a, dove è rappresentato uno schema a blocchi dell'integrato in questione, mentre nella Fig. 2 è visibile lo stadio power supply completo.

**Fig. 1a - Schema a blocchi dell'integrato MC44604P controller del power supply**

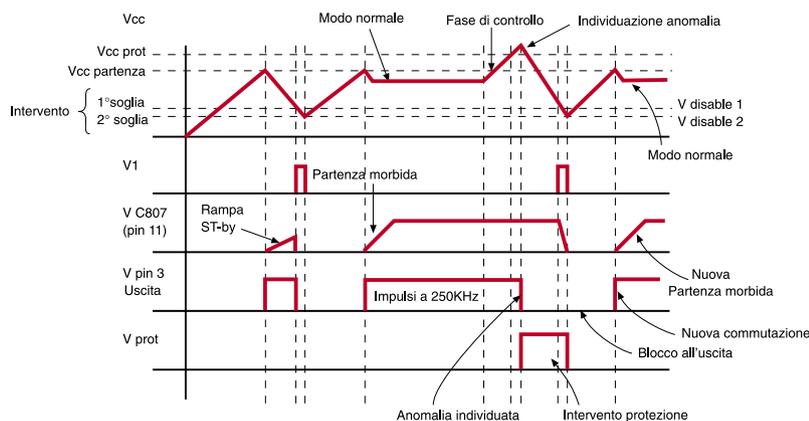
Nel caso in cui tutto lo stadio switching si trovi in stand-by, è presente un piccolo segnale a dente di sega al pin 11, in corrispondenza del quale l'uscita di comando del MOS-FET (pin 3) presenta dei picchi con andamento come in Fig. 3a (nella Fig. 3b è possibile vedere il duty cycle del controller durante la fase di partenza "Soft-Start").

**Fig. 3a - Forme d'onda presenti ai vari piedini dell'IC durante la fase di partenza e di regime**

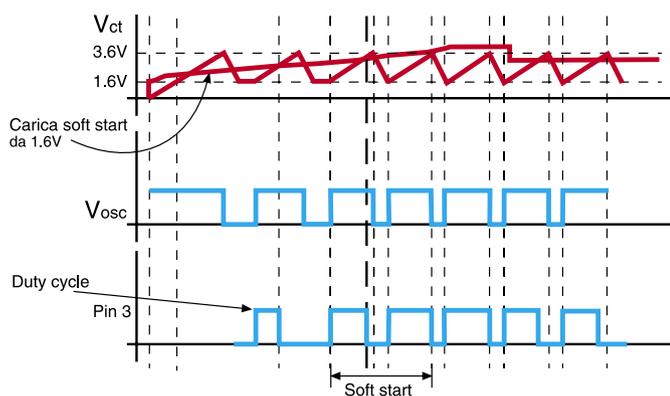
La rampa di salita, che carica il condensatore C807 al pin 11 durante la fase di partenza (la soft-start citata precedentemente), è rappresentata in Fig. 3.

**Fig. 3b - Duty cycle del dispositivo; carica e scarica del condensatore C807 durante le fasi di "partenza morbida" del controller**

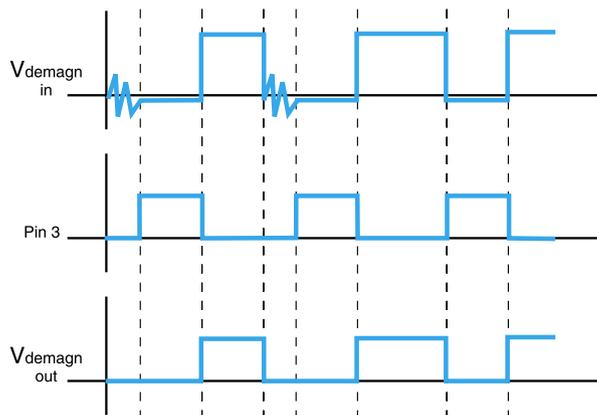
La sezione di demagnetizzazione citata precedentemente è connessa esternamente tramite il pin 8; il segnale che giunge al pin 8 è visibile in Fig. 4, si noti che l'onda d'uscita che si inserisce nel NOR e nello stadio d'oscillazione, segue fedelmente l'andamento del segnale addotto al pin 8, ma solo nei tempi in cui questi è a livello alto.

In tali periodi il segnale d'uscita al pin 3 è nullo, mentre abbiamo un livello alto (sempre al pin 3) quando l'onda al pin 8 è negativa.

**Fig. 4 - Forme d'onda caratteristiche della sezione di smagnetizzazione presente nel controller**
