Questione di “andata e ritorno”

*Questa volta la nostra priorità è stata “fare presto”.
E sì! Se il cliente chiede una riparazione
in tempo record, dobbiamo capire bene il problema
ma, soprattutto, in fretta*

Il TVC Wega Vox 5SX.812 si accende con regolarità ed è udibile l'audio, ma il video risulta latitante.

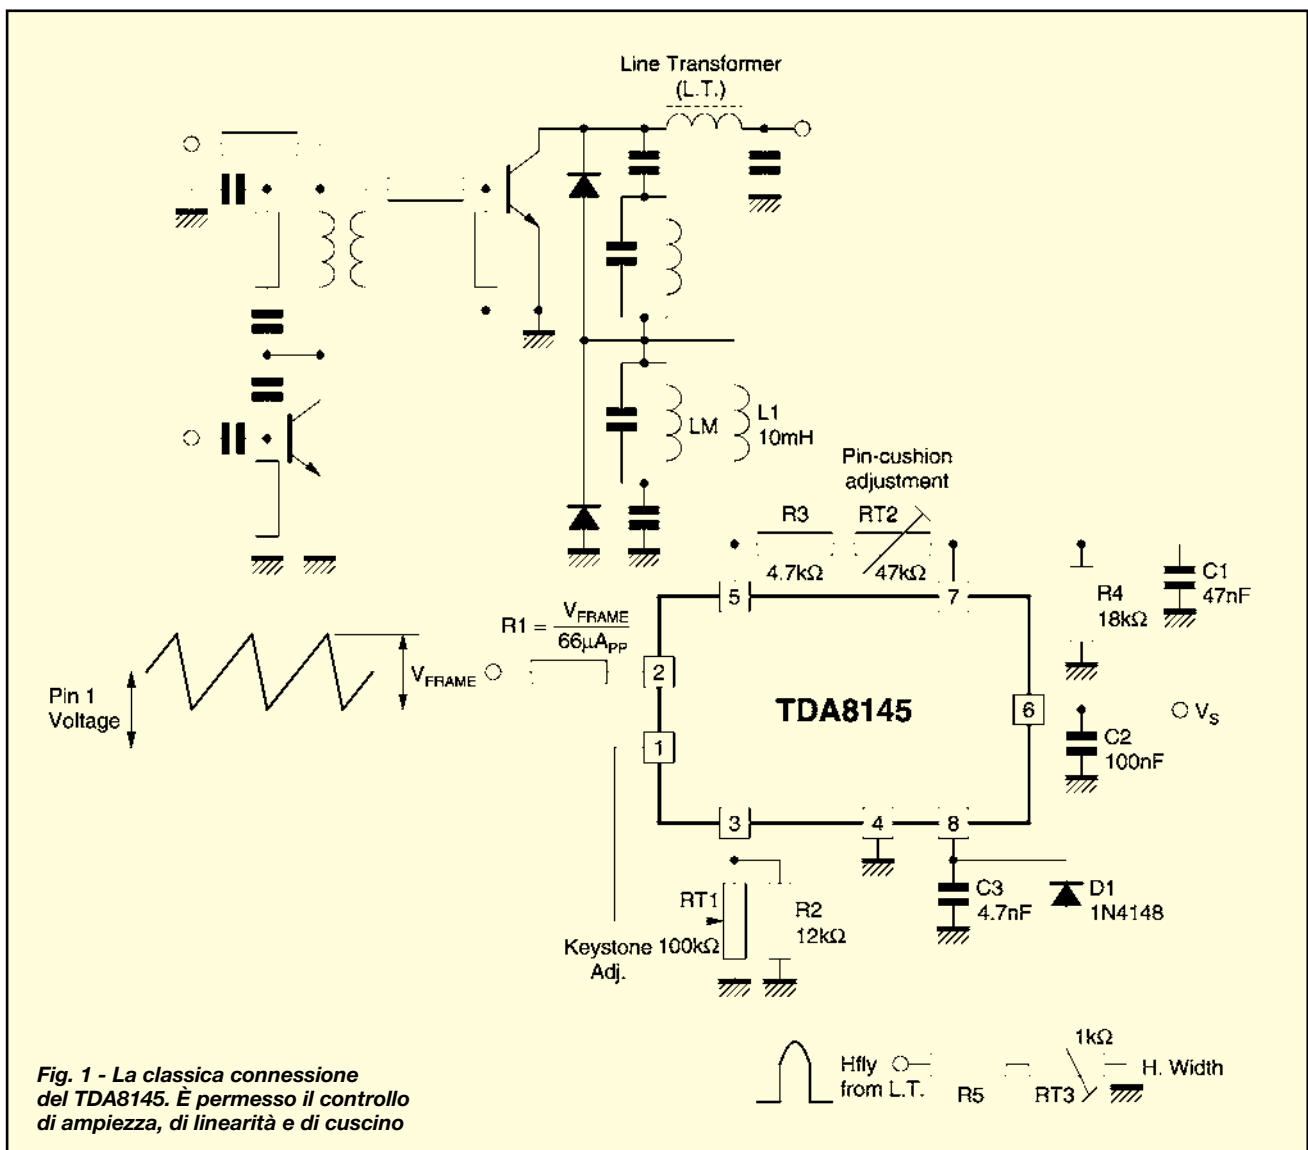
Fig. 1 - La classica connessione del TDA8145. È permesso il controllo di ampiezza, di linearità e di cuscino

Ci portiamo dunque sulla sezione verticale notando che la sezione E/W è pilotata dal circuito integrato TDA8145 visibile in **Foto 7** (un tipico schema è visibile in **Fig. 1**, mentre in **Fig. 2** è possibile vederne la piedinatura).
