# Un INNO-HIT TVC2096 TX20” con tanto elettrolita “Versato”

**Quando i componenti esplodono senza un valido motivo l'unica soluzione è modificare alcune maglie elettriche. Ecco cosa fare**

a cura di Flavio Criseo

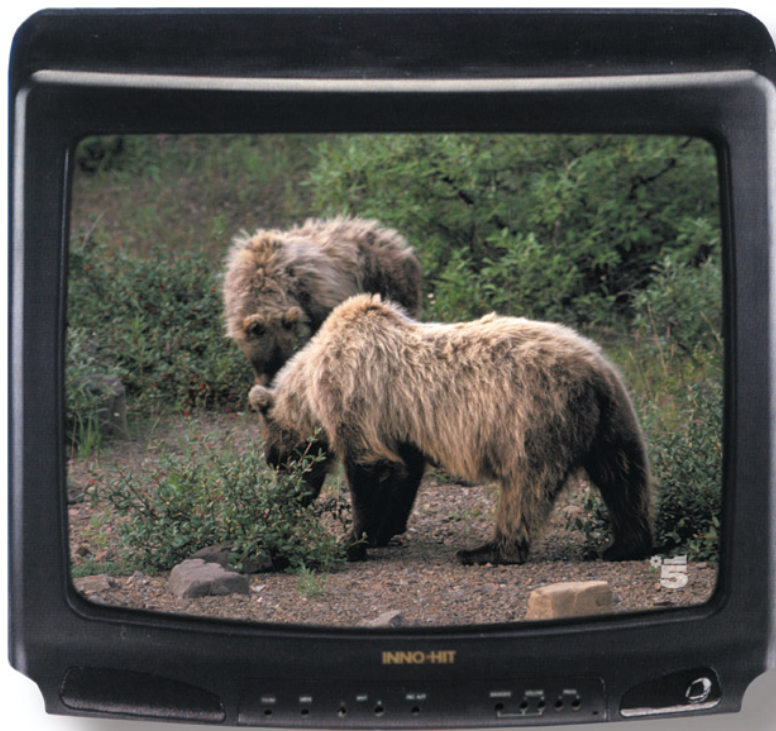
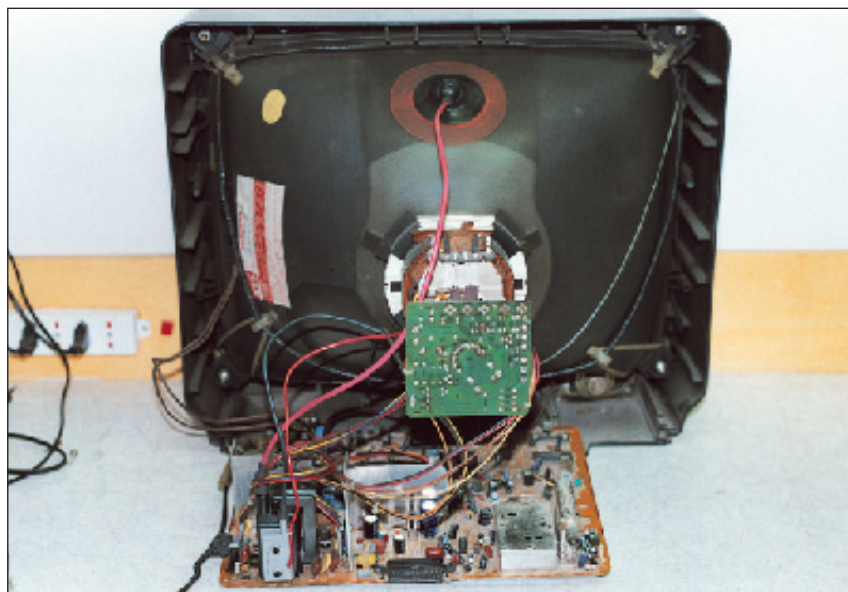
Foto 1 - Una volta estratto lo chassis, il TVC è pronto per i nostri controlli

Il proprietario ci informa che lo schermo è buio mentre l'audio è udibile. Apriamo il TVC e lo posizioniamo come in **Foto 1**; dando tensione notiamo che i filamenti sono accesi ma né dell'audio, né del video troviamo traccia.
