*Quando sul nostro service table troviamo un monitor Nortek modello M990A 17pollici da riparare non sappiamo mai come finirà! Se poi il problema è multiplo ed in particolare saltuario tutto si complica. L'assenza di schema elettrico è un grosso handicap, ma anche questa volta siamo riusciti nell'intervento*

**a cura di Flavio Criseo**

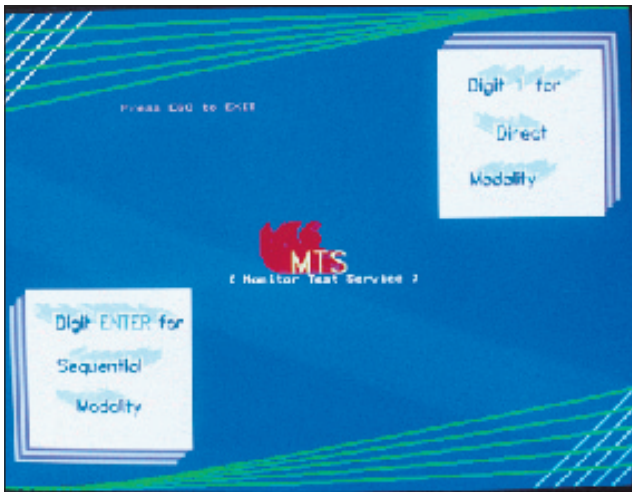
Foto 4 - Ecco come si presenta il nostro MTS al suo avvio

Tutto sembra a posto quindi, avviamo il nostro programma MTS (Monitor Test Service) e cominciamo ad occuparci del perfetto allineamento dei tre fasci RGB. La Foto 4 mostra l'interfaccia di presentazione del programma sopradetto.

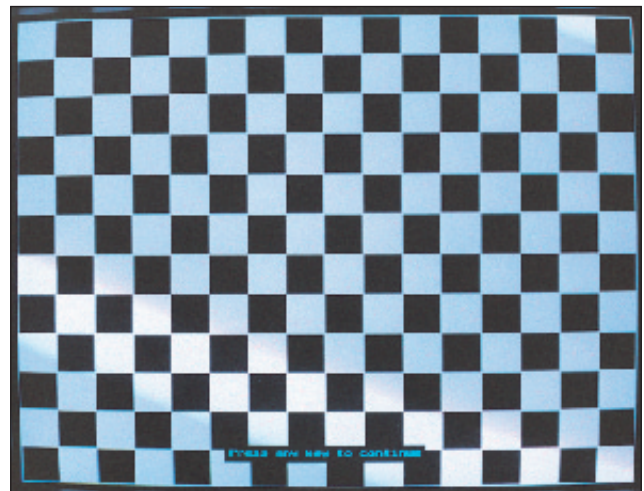
Foto 7 - Dopo l'intervento operato nella sezione RGB, l'immagine a scacchiera è un test pattern indispensabile per un corretto controllo sull'interdizione e saturazione del TRC

Nelle Foto 5, 6, 7 e 8 sono visibili i test pattern impiegati durante l'intervento; in particolare è visibile il risultato ottenuto una volta risolto il problema (vedi Foto 7 e 8).

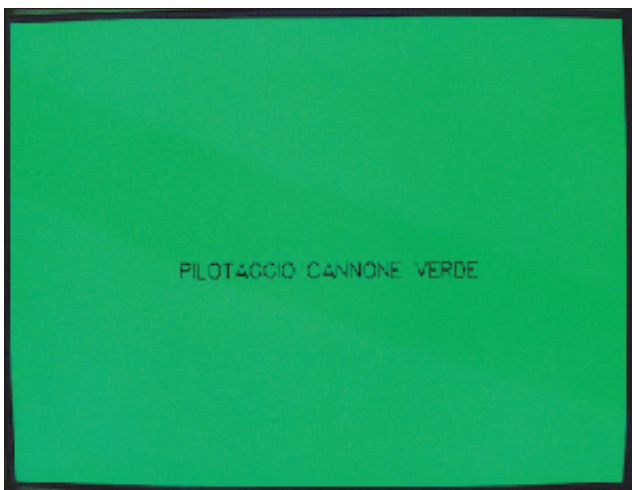
Foto 8 - Per un riscontro finale effettuamo un controllo sul cannone Green: ecco il risultato ottenuto

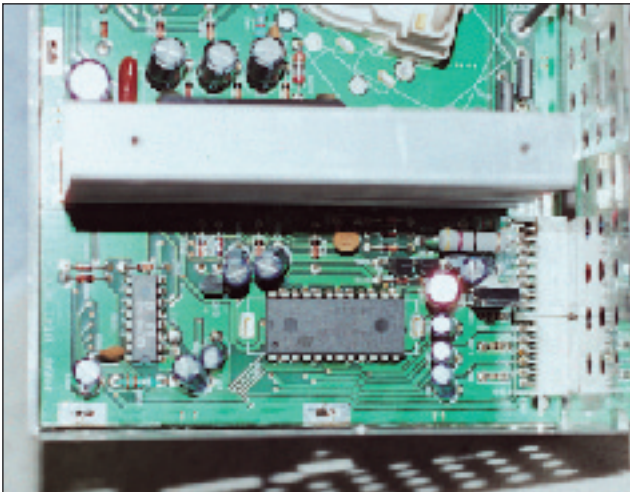
Foto 10 - Integrato pilota e preamplificatore RGB, si noti la presenza dell'aletta impiegata per il VPS12G

Nella Foto 10 è visibile il preamplificatore RGB posto vicino al BUS WV02. Si noti che, in Fig. 4 gli stadi a blocchi siglati con "A, B, C" sono relativi alle reti di connessione con i tre catodi ossia presentano il contenuto della Fig. 2 e precisamente: stadio A circuito connessione del Rosso, stadio B connessione del

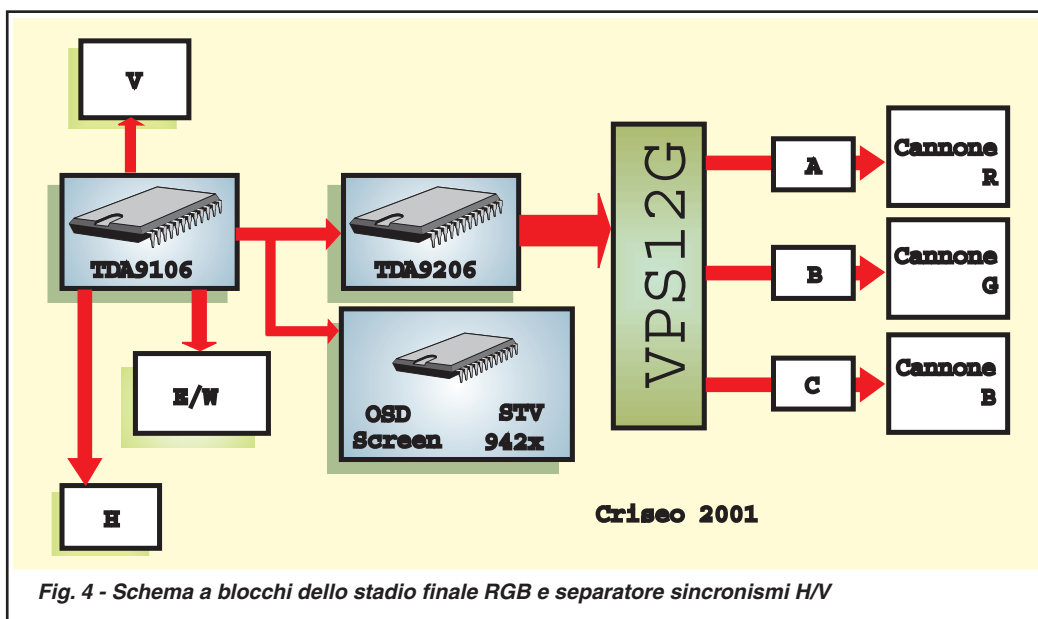
La Fig. 4 mostra lo schema a blocchi della sezione video impiegante i processori multisync TDA9106 e TDA9206.

Fig. 4 - Schema a blocchi dello stadio finale RGB e separatore sincronismi H/V
