# Alimentazione PWM in avaria

*Quando in prima analisi un intervento sembra semplice, puntualmente i problemi sono tanti e spesso particolari. Le operazioni di service sul presente Tvc sono partite dall'alimentatore switching, ma come vedremo hanno interessato anche la CPU*

Il proprietario ci consegna il Tvc unitamente allo schema elettrico originale della casa, si tratta di un Roadstar mod. CTV 2003XT (Antonelliana - Vol. 83, pag. 292).

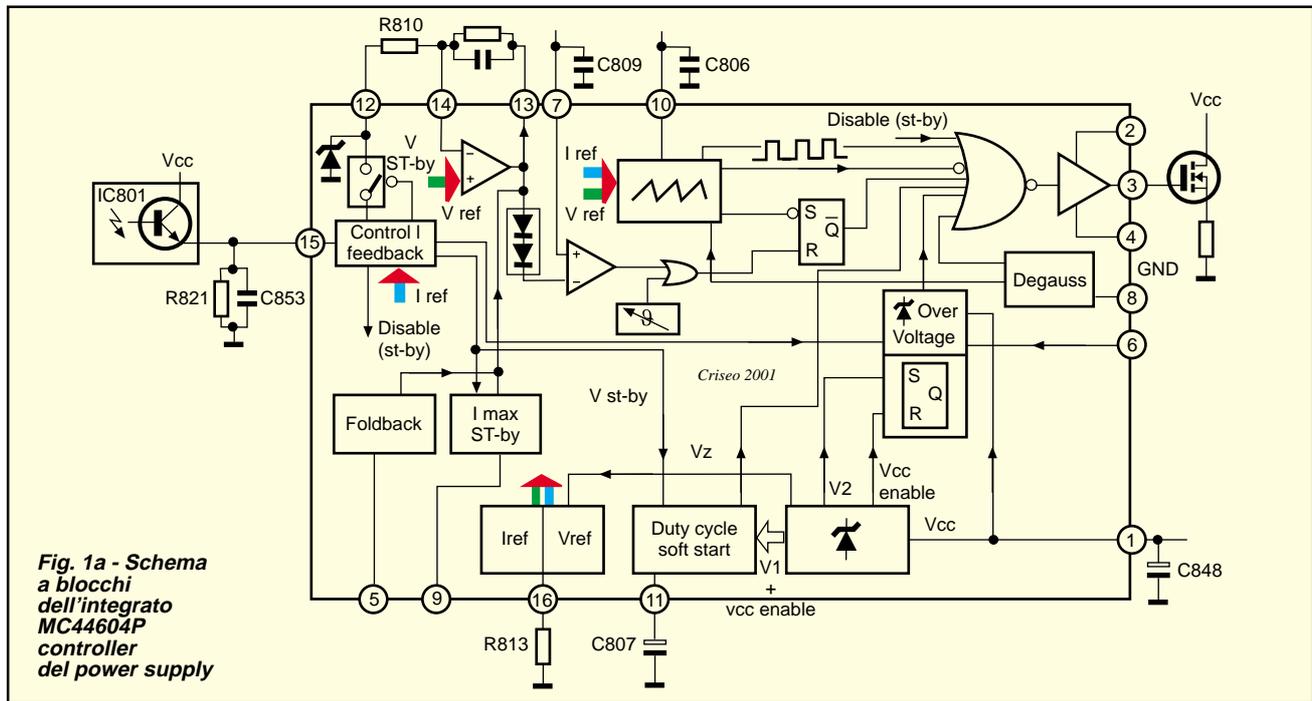
**Fig. 1a - Schema a blocchi dell'integrato MC44604P controller del power supply**

Si noti che la sezione d'oscillazione presenta un condensatore collegato al pin 10; in questo  $T_{vc}$  il condensatore connesso è C806.

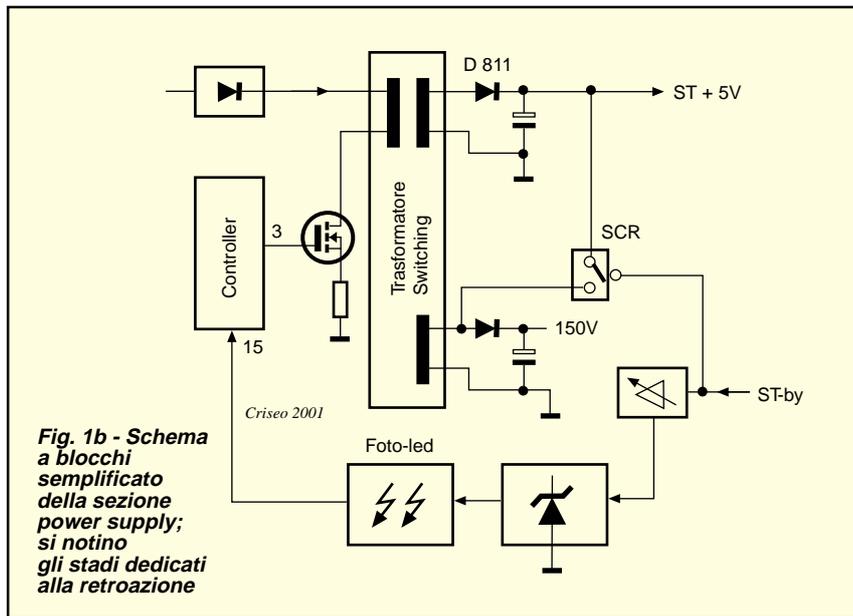
**Fig. 1b - Schema a blocchi semplificato della sezione power supply; si notino gli stadi dedicati alla retroazione**

Aiutandosi con lo schema in Fig. 1b, si può vedere che questo alimentatore è retroazionato tramite un foto-accoppiatore IC801 visibile in Foto 3 in alto a destra.

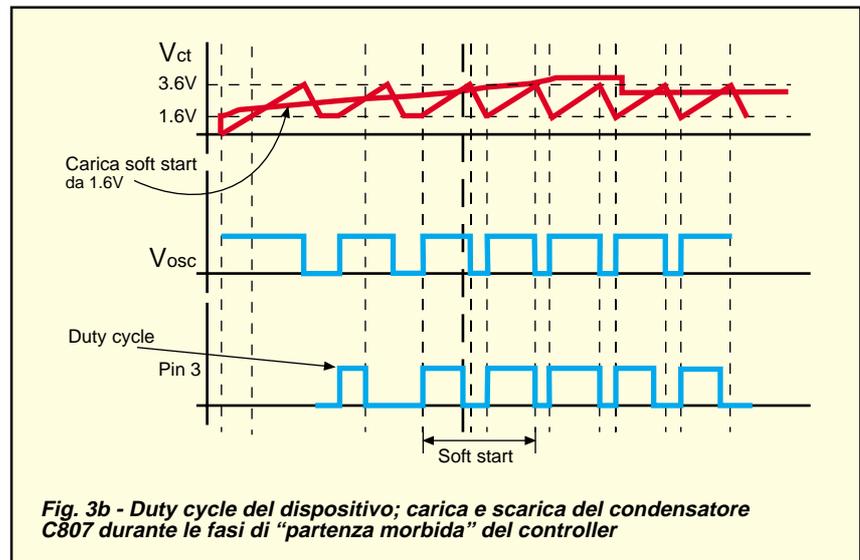
Fig. 3b - Duty cycle del dispositivo; carica e scarica del condensatore C807 durante le fasi di "partenza morbida" del controller

del quale l'uscita di comando del MOS-FET (pin 3) presenta dei picchi con andamento come in Fig. 3a (nella Fig. 3b è possibile vedere il duty cycle del controller durante la fase di partenza "Soft-Start"). La rampa di salita, che carica il condensatore C807 al pin 11 durante la fase di partenza (la soft-start citata precedentemente), è rappresentata in Fig. 3.

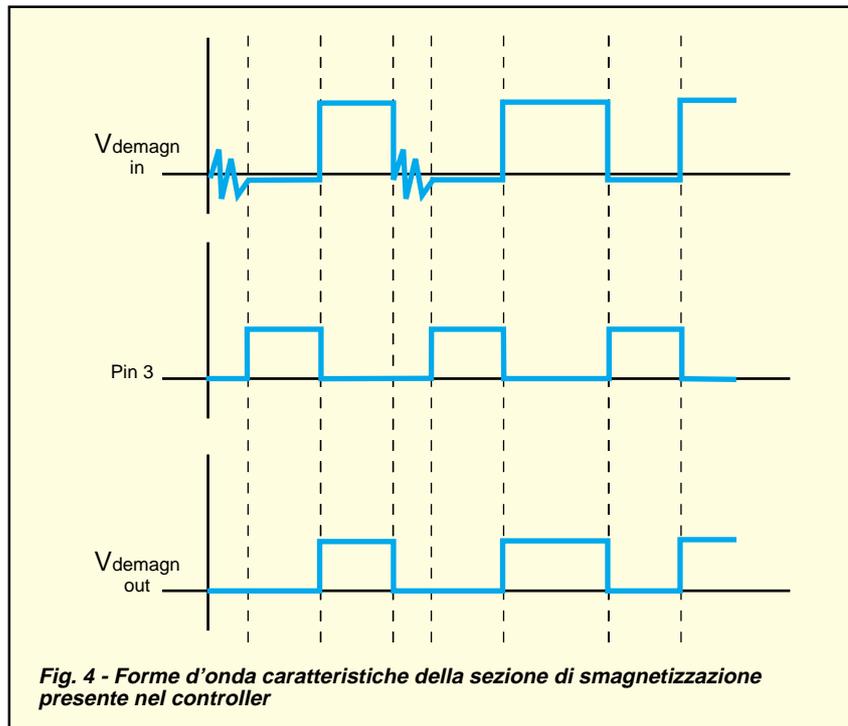
**Fig. 4 - Forme d'onda caratteristiche della sezione di smagnetizzazione presente nel controller**

La sezione di demagnetizzazione citata precedentemente è connessa esternamente tramite il pin 8; il segnale che giunge al pin 8 è visibile in Fig. 4, si noti che l'onda d'uscita che si inserisce nel NOR e nello stadio d'oscillazione, segue fedelmente l'andamento del segnale addotto al pin 8, ma solo nei tempi in cui questi è a livello alto (vedi Fig. 4).

In tali periodi il segnale d'uscita al pin 3 è nullo, mentre abbiamo un livello alto (sempre al pin 3) quando l'onda al pin 8 è negativa.

L'onda di smagnetizzazione si verifica alla partenza quando lo storage-time dell'onda quadra al pin 8 è minore del tempo stabilito per il funzionamento a regime. In definitiva, quando i tempi di livello alto al pin 8 sono minori di quelli che si avrebbero a regime, si verifica, nel tempo residuo, una oscillazione smorzata con effetto smagnetizzante (il lettore ricordi il principio di funzionamento del circuito di smagnetizzazione con resistore PTC).
