Partendo da un guasto particolare, analizziamo le caratteristiche tecniche di questo interessante e diffuso monitor della Sony: come vedremo, a metterci in difficoltà è il processore STR S6708

Sony Trinitron CPD 15SF1

Dalla constatazione di un pattern test "monoscopio" che presenta uno sfondo rossastro, con il rettangolo del verde "nero", si decide di intervenire sulla sezione RGB e l'STR S6708 ci fa "sudare" sette camicie!

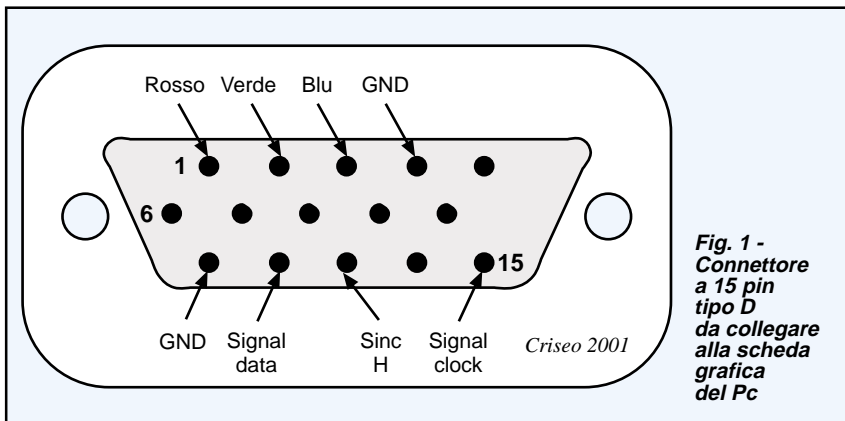
Fig. 1 -
Connettore a 15 pin tipo D da collegare alla scheda grafica del Pc

Nella Fig. 1 è visibile il connettore a 15 pin presente nel nostro monitor.

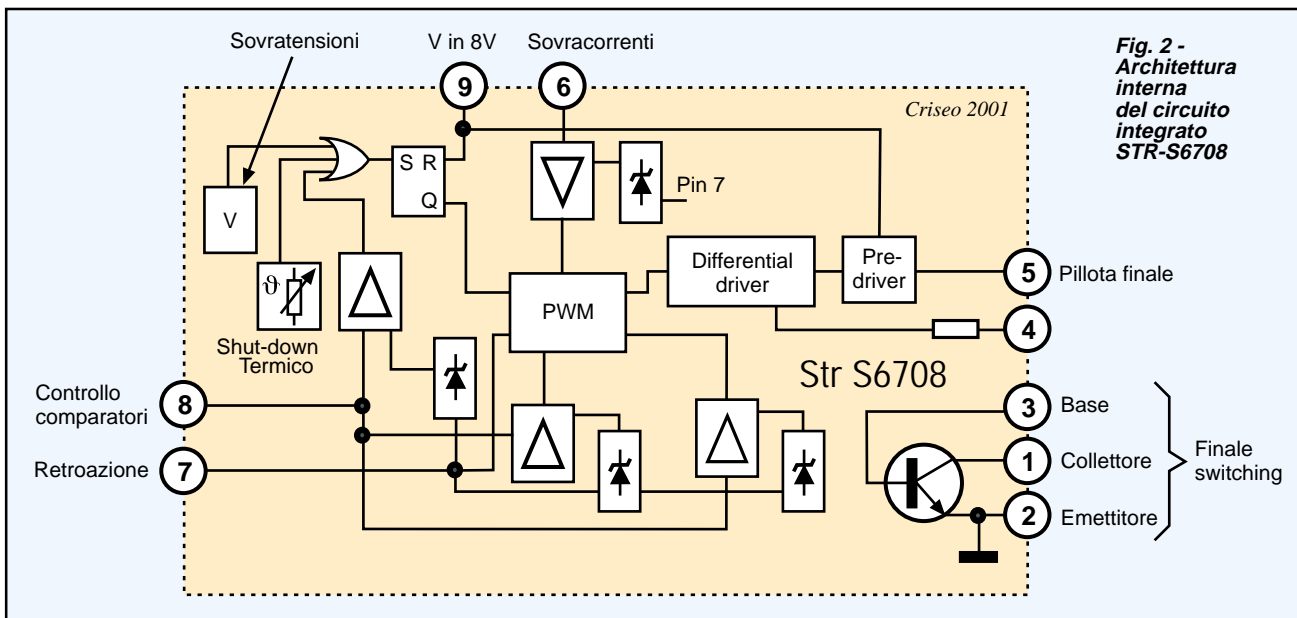
Fig. 2 -
Architettura interna del circuito integrato STR-S6708

La sezione power supply è visibile in **Foto 4**, mentre l'integrato IC605 è schematizzato a blocchi in Fig. 2.

L'integrato STR S6708 è il "fratello" minore dell'IC STR-S6709, da noi trattato in precedenza. Ci limitiamo ad una sua sommaria schematizzazione mettendo in evidenza le tensioni che abbiamo rilevato,

Questo integrato è caratterizzato da una corrente di collettore di 7.5 A a fronte dei 10 A erogati dall'S6709. La sezione di comando è la stessa dell'S6709, ovvero, è controllata dal solito stadio differenziale che, generando una tensione d'errore, corregge i tempi di apertura e chiusura del BJT finale.

Persicurezza, consigliamo di sostituire sempre i piccoli condensatori ad alto voltaggio, qualora fossero presenti, nella sezione SMPS.

Non è detto che siano in avaria, in verità non lo sono quasi mai, ma, considerato che se non sostituiti si incorre nel rischio di dovercambiare nuovamente un altro IC 605, vale la pena non esitare.

Abbiamo notato che l'integrato STR6708 riscalda parecchio; consigliamo di rifare sempre le saldature ai suoi terminali, anche se lo stadio non dovesse essere oggetto della riparazione e di sostituire sempre gli elettrolitici con altri del tipo a 105°C.

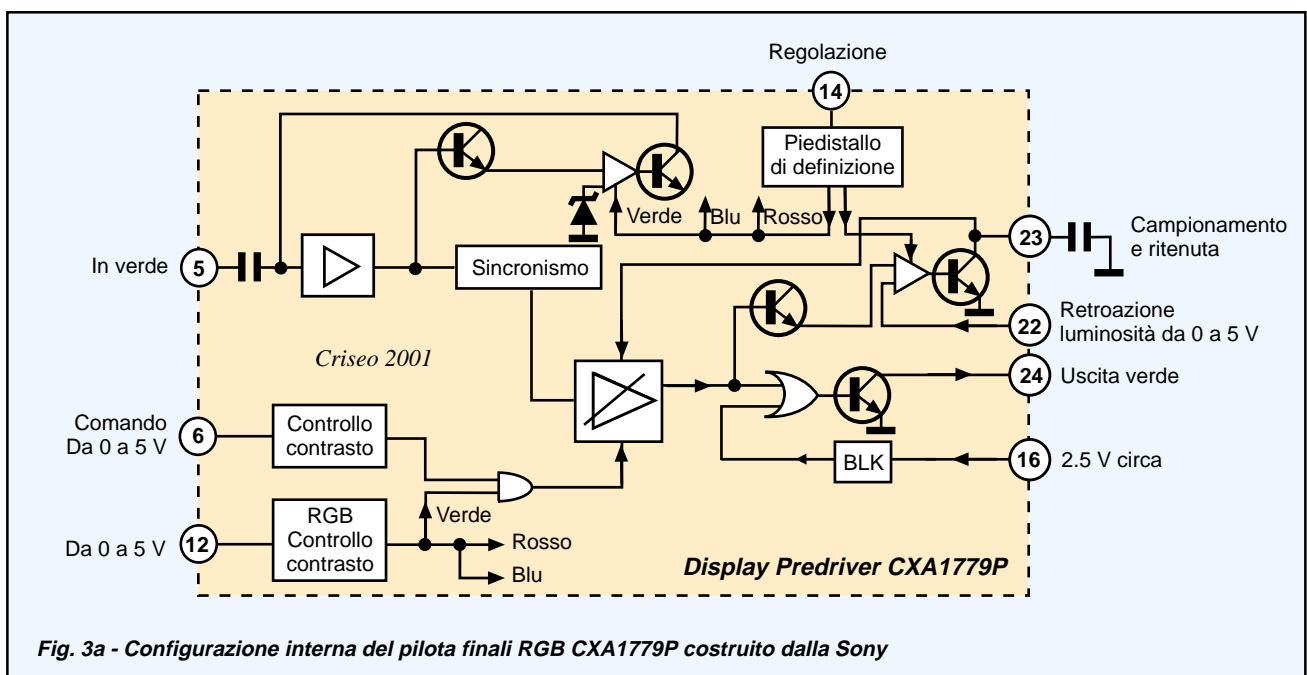
Fig. 3a - Configurazione interna del pilota finali RGB CXA1779P costruito dalla Sony

le digitale verde arriva al pin 5 (vedi Fig. 3a). Dopo il buffer interno il segnale digitale è accoppiato tramite un inseguitore al circuito

Il pilota, uno per ogni colore, da un guadagno pari a 15 dB prima che il segnale venga immesso al circuito addizionatore (vedi Fig. 3a).

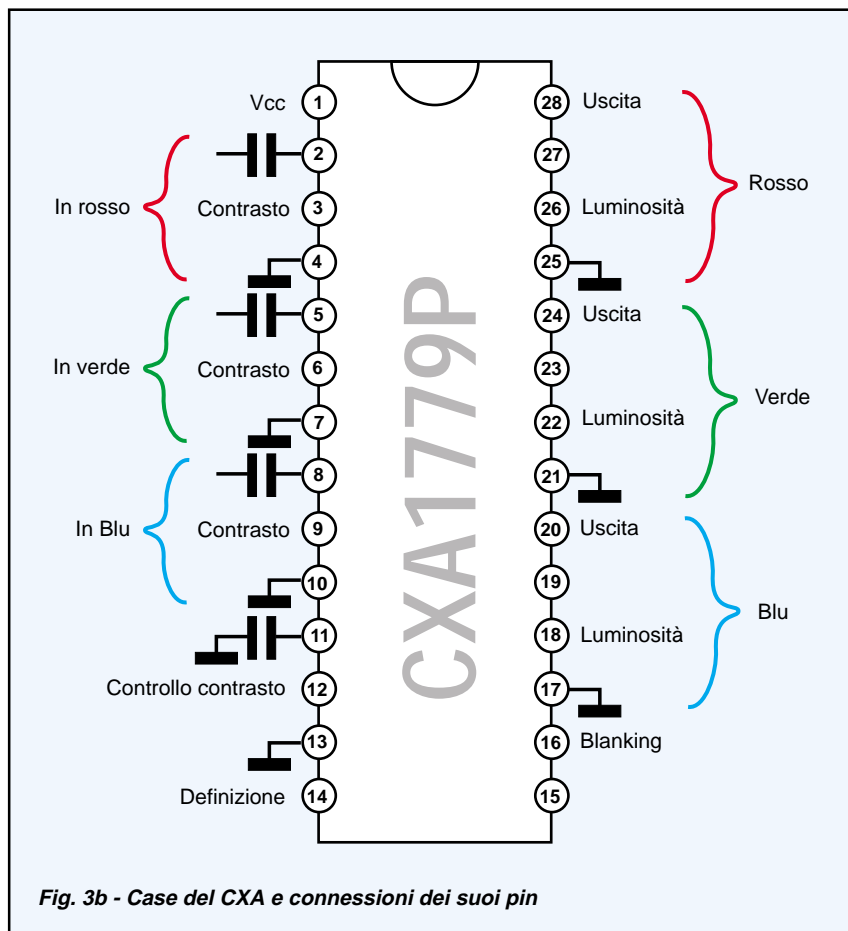
Fig. 3b - Case del CXA e connessioni dei suoi pin

Non sembra ci siano interruzioni, ma le rifacciamo ugualmente. Com'è visibile nella **Fig. 3b** il controller Video CXA1779P è un integrato a 28 pin cablato in un case tipo DIP.

La breve descrizione che segue si riferisce allo stadio a noi non funzionante (sezione verde) ma nella Fig. 3b sono raffigurati anche i piedini relativi a tutti e tre i colori.
