Un telaio da capire

Telefunken SD 7012VT Chassis TX92

a cura di Flavio Criseo - 1° parte

a cura di Flavio Criseo - 2° e ultima parte

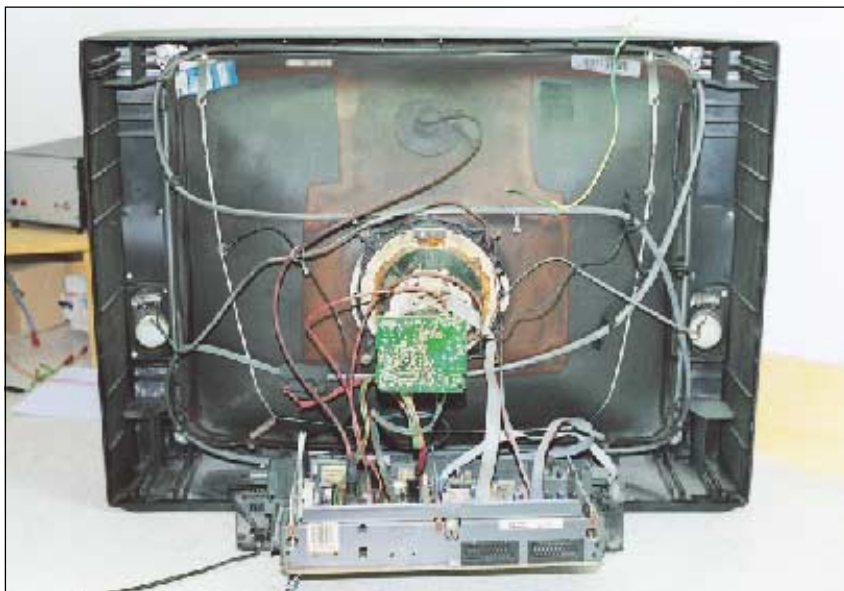
Giriamo il telaio dalla nostra parte per poter vedere il suo interno, la **Foto 1** mostra come si presenta il Tvc senza lo schienale.

Foto 1 - Interno del telaio TX92 da 28 pollici, si noti che il TRC è di costruzione della VideoColor

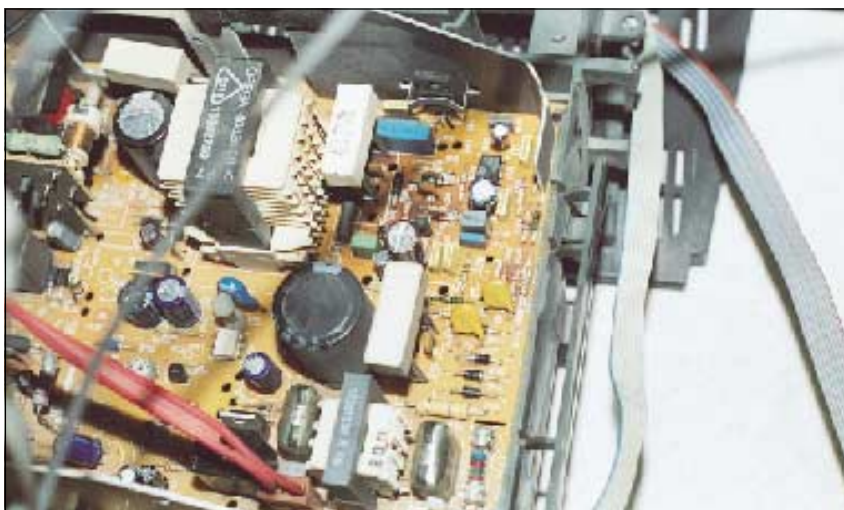
La **Foto 2** mostra la sezione sopradetta a Tvc funzionante.

Foto 2 - Sezione power supply, il transistor MOS, un STP6NA60FI, è visibile in alto mentre la sezione di Graetz è posizionata in basso a destra

consiste nel sostituire i condensatori a monte del Trasformatore Switching e precisamente: CP22/25/31/26 con altrettanti condensatori a 105 gradi.

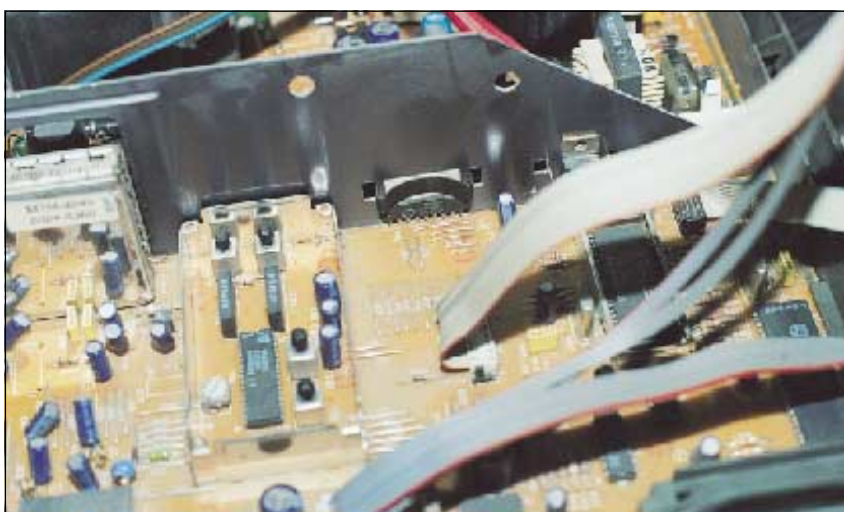
Sul lato secondario sono presenti due stabilizzatori integrati: il primo, siglato IP80 (vedi schema in Fig. 1), è un 7805 di uso frequente, il secondo (IP70) è un TDA8139 (vedi **Foto 3**).

Il TDA8139 è capace di stabilizzare due tensioni differenti una delle quali può essere regolata tramite una sezione di retroazione che nel

nostro caso è formata da RP76, RP77, RP78. Se al posto di RP76 inserissimo un trimmer, potremmo regolare manualmente il valore della tensione d'uscita al pin8.

- 1 la tensione a 5 V è sempre presente sia che il Tvc sia a regime sia che si trovi in ST-By. Tale tensione è la Vcc necessaria al μP IR01 che arriva al pin 21 tramite la LR28;
- 2 la tensione regolabile in fase di progetto è relativa al pin 7 mentre quella d'uscita è presente al pin 8. L'ingresso necessario all'integrato è dato dai pin 1 e 2.

Foto 3 - Integrato TDA8139 connesso all'aletta di raffreddamento, si noti alla sua sinistra che è presente la sezione Tuner FI comandata dal TDA9811

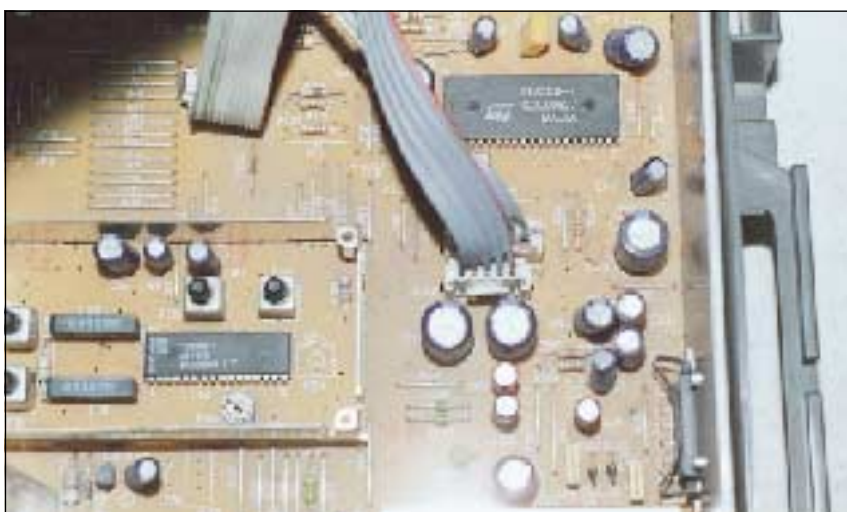
Foto 5 - sezione croma, l'integrato STV2118, unitamente all'STV2180, completano la sezione di decodifica degli standard video di questo telaio

Nella **Foto 5** è visibile la sezione del colore comandata dall'integrato PAL/SECAM/NTSC, un STV2118 progettato dalla SGS.

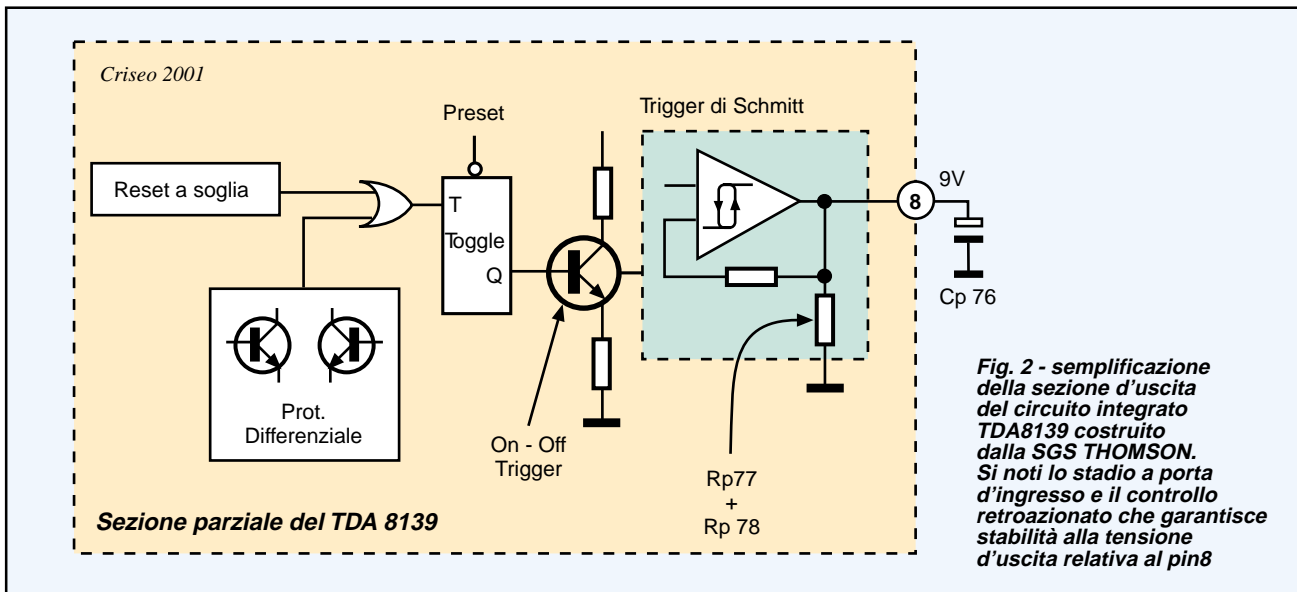
La **Fig. 2**, da noi realizzata, serve a semplificare la comprensione della sezione interessata.

L'uscita a 9V presente al pin 8 è disabilitata durante lo ST-By ed è controllata in loop tramite il partitore sopradetto; oltre ciò, la sezione di comando presenta un selettore che invia la tensione da stabilizzare al pin 8, solo quando i livelli logici della porta d'abilitazione sono tutti bassi.

Lo stadio d'uscita che si connette al pin 8 sicuramente presenta una certa isteresi; questo è necessario per dare una certa "lentezza" alle variazioni di tensione in uscita causate da un eventuale picco improvviso di corrente.

Per ottenere questo risultato, lo stadio presenta, di sicuro, delle configurazioni a trigger di Schmitt, come dai noi disegnato in Fig.2.

Fig. 2 - semplificazione della sezione d'uscita del circuito integrato TDA8139 costruito dalla SGS THOMSON. Si noti lo stadio a porta d'ingresso e il controllo retroazionato che garantisce stabilità alla tensione d'uscita relativa al pin8

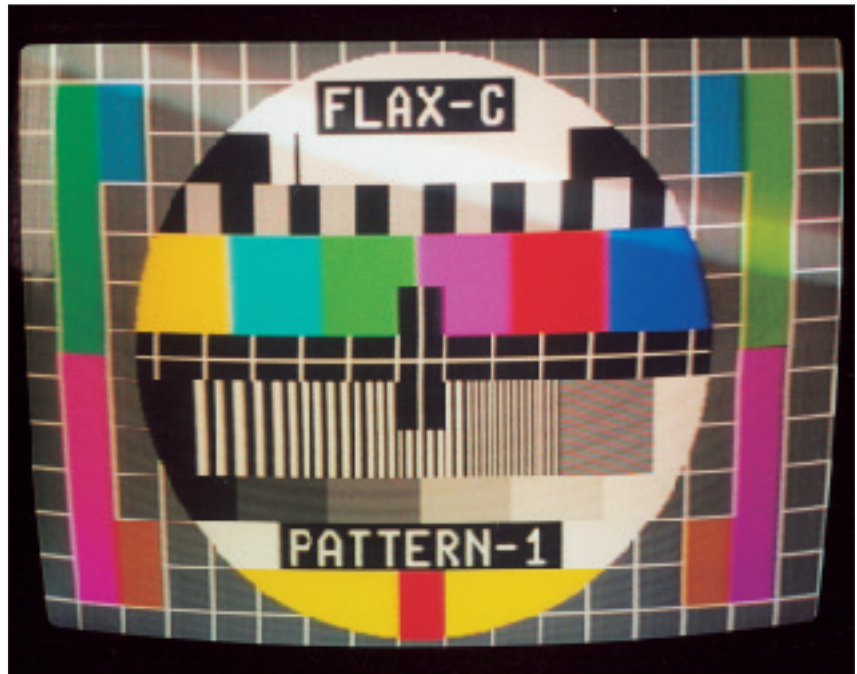
Foto 13 - Test Pattern per il controllo generale di tutti gli stadi principali del Tvc

L'immagine Test visualizzata a TVC funzionante è visibile in **Foto 13** mentre la foto 14 visualizza il μP ST929 citato nella prima parte e qui riportato per agevolare la comprensione al lettore. □

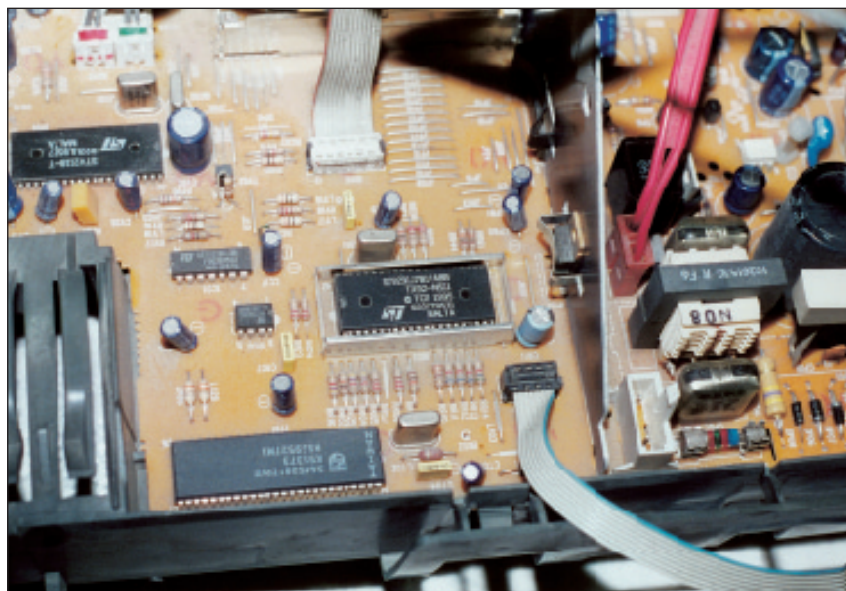
Foto 14 - Microprocessore impiegato in questo telaio e costruito dalla SGS; si noti che sulla destra s'intravede la sezione SMPS
